INFORME N° 167-2020-IVP-MPSCH/GG/VRK

ASUNTO : REMITE PLAN DE TRABAJO DE MANTENIMIENTO RUTINARIO Y PERIODICO DE LOS CAMINOS VECINALES TRAMO CUCHUGUAY – PALCO – EL VADO – EMP. PE-3N (QUESQUENDA), LONG. 20.70 KM, PARA SU APROBACION CORRESPONDIENTE.

**MANTENIMIENTO RUTINARIO Y PERIODICO
DE LOS CAMINOS VECINALES TRAMO:
"CUCHUGUAY - PALCO - EL BADO - EMP. PE-
3N (QUESQUENDA) LONG= 20.70 KM" –
DISTRITOS DE QUIRUVILCA – PROVINCIA DE
SANTIAGO DE CHUCO – LA LIBERTAD**

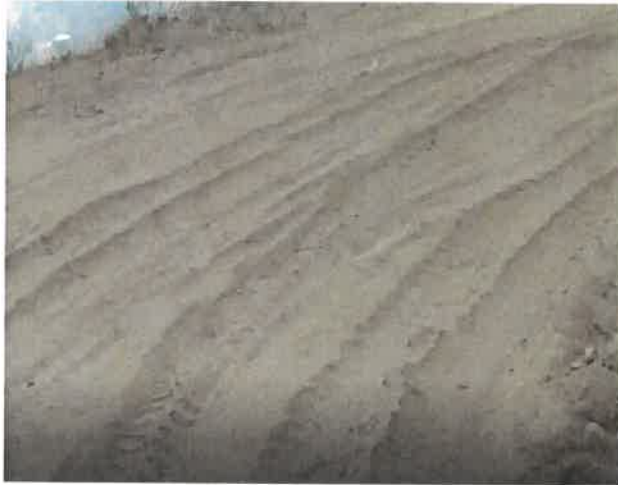
Foto 29: KM 1+800, Arenamiento en toda la calzada

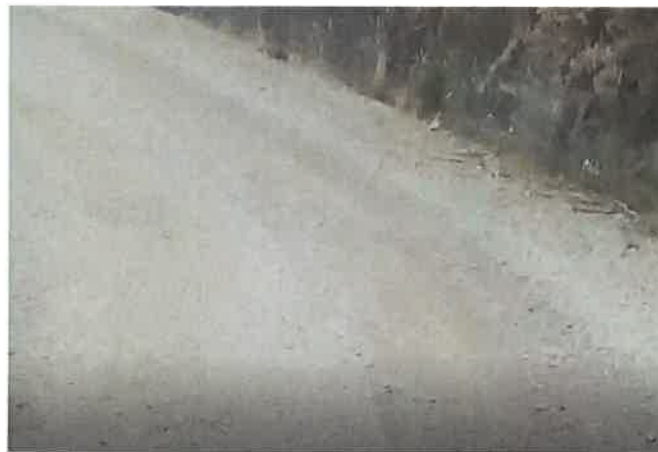
Foto 101: KM 6+300, Ahuellamiento al lado derecho de la calzada

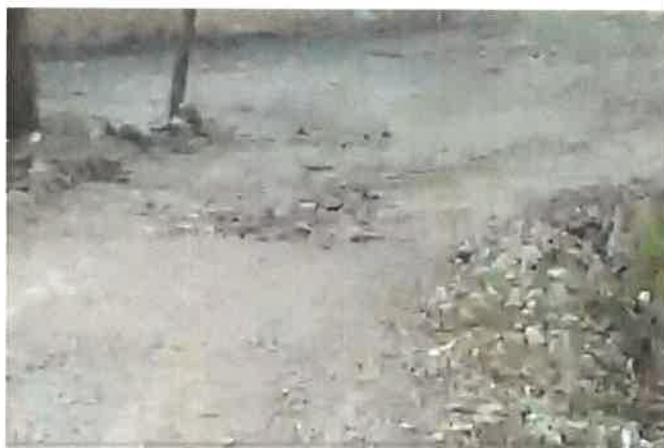
Foto 109: KM 6+800, Erosión en medio de la calzada

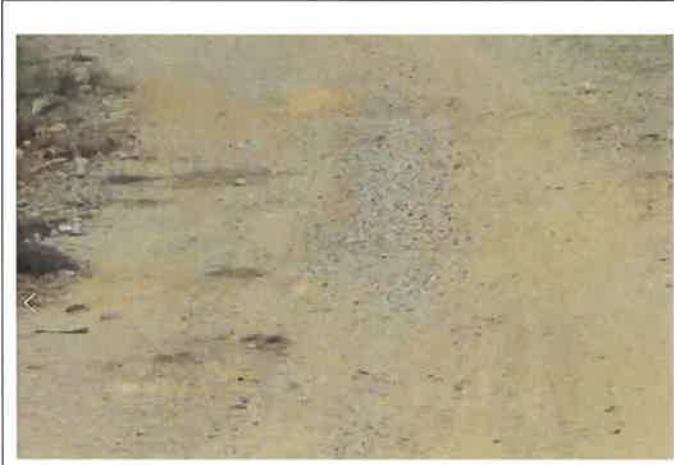
Foto 117: KM 7+300, Bacheo y Ahuellamiento en toda la calzada

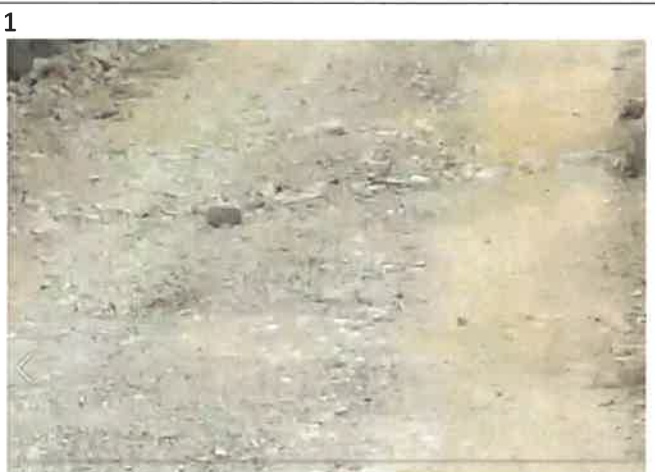
Foto 121: KM 7+550, Bacheo en ambos lados de la calzada

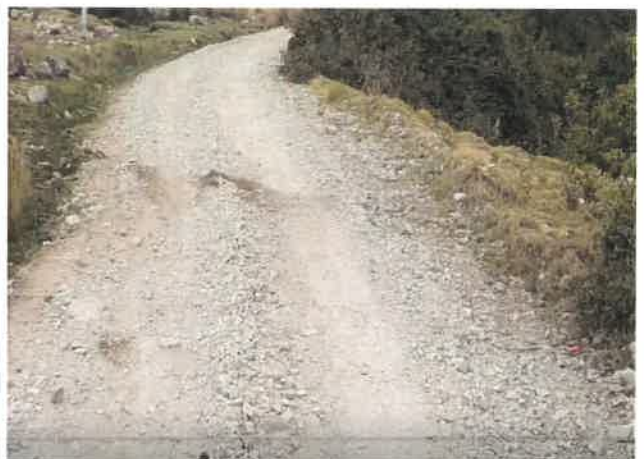
Foto 128: KM 7+950, Ahuellamiento en ambos lados de la calzada y Bacheo

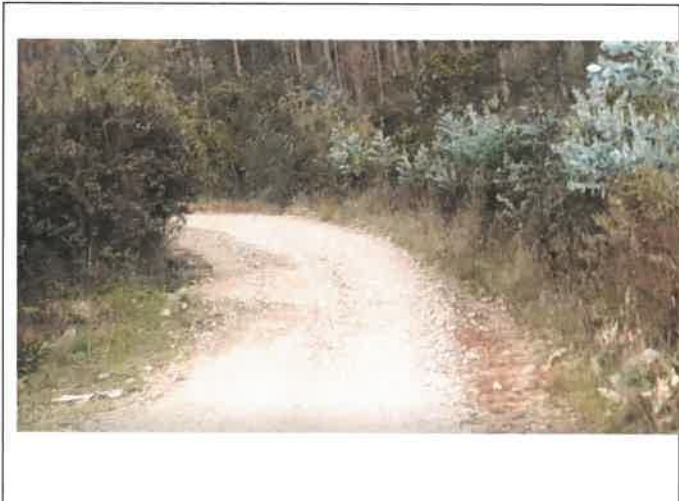
Foto 135: KM 8+400, Erosión en ambos lados de la calzada

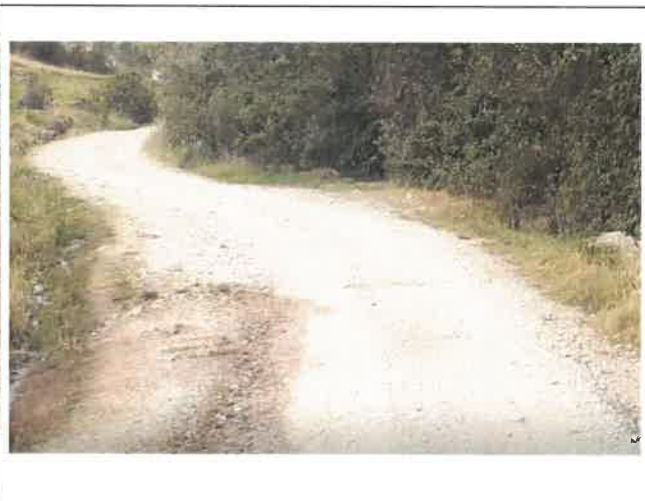
Foto 136: KM 8+450, Erosión en el lado izquierdo de la calzada

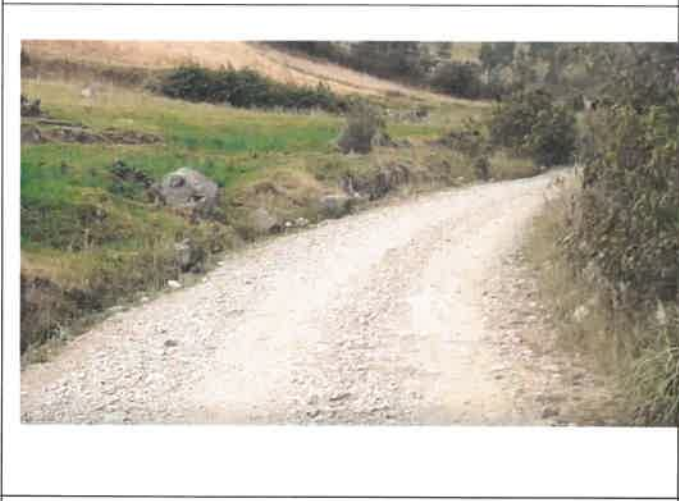
Foto 137: KM 8+550, Ahuellamiento al lado izquierdo de la calzada

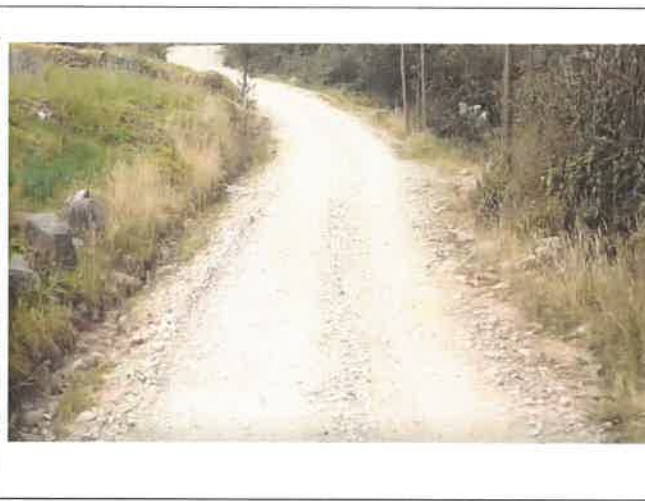
Foto 138: KM 8+600, Ahuellamiento al lado izquierdo de la calzada

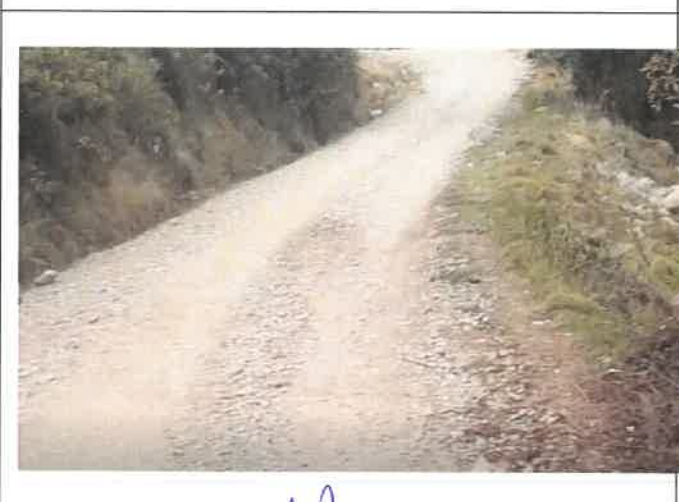
Foto 139: KM 8+650, Erosión en el lado derecho de la calzada

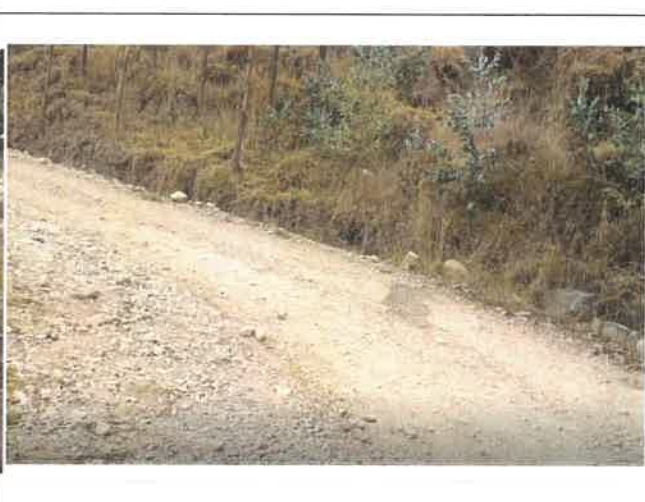
Foto 140: KM 8+700, Ahuellamiento al lado derecho de la calzada y Erosión al izquierdo

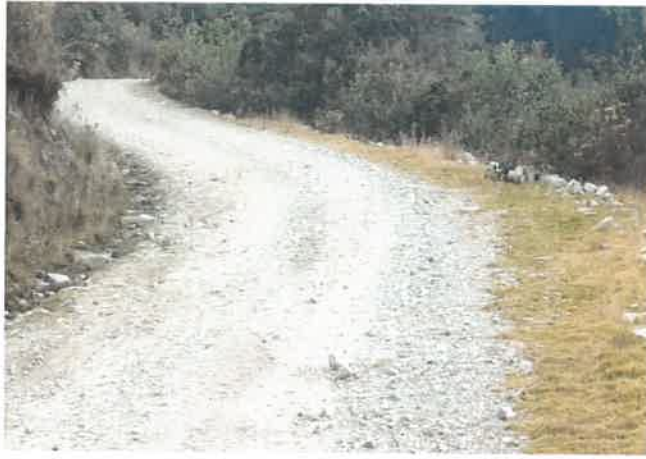
Foto 159: KM 9+900, Ahuellamiento en el lado derecho de la calzada y Erosión a la izquierda

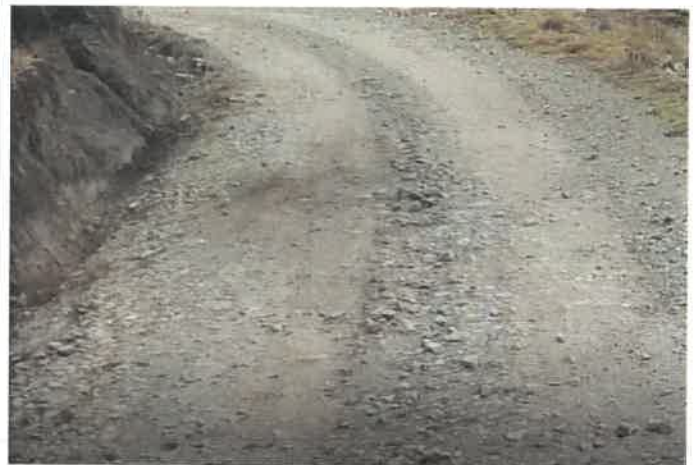
Foto 182: KM 11+350, Bacheo en ambos lados de la calzada

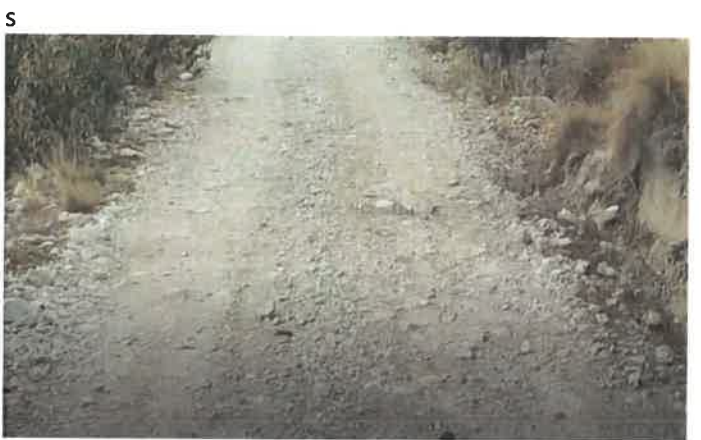
Foto 188: KM 11+700, Bacheo en ambos lados de la calzada

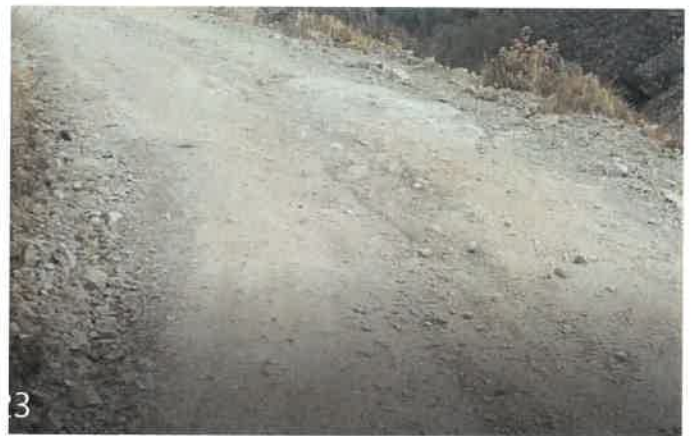
Foto 194: KM 12+100, Erosión en ambos lados de la calzada

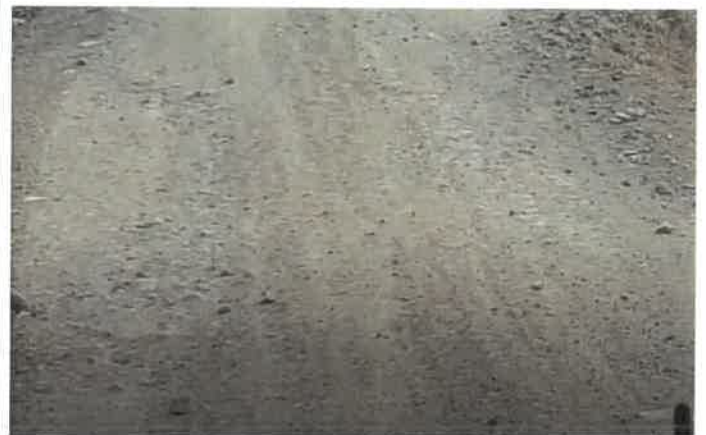
Foto 206: KM 12+800, Bacheo al lado izquierdo de la calzada

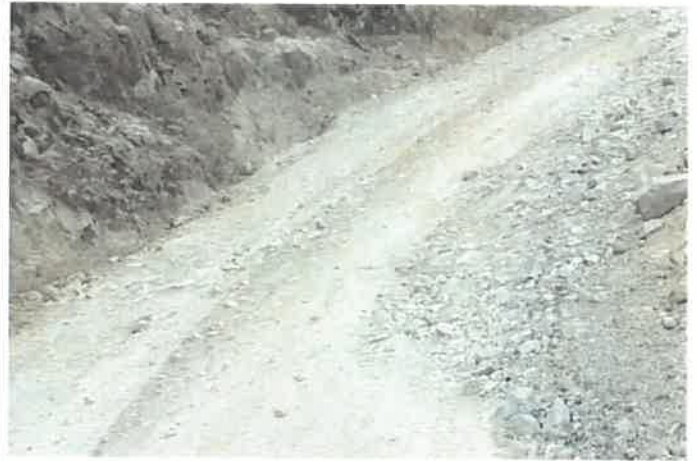
Foto 226: KM 14+050, huellamiento al lado derecho de la calzada y Erosión

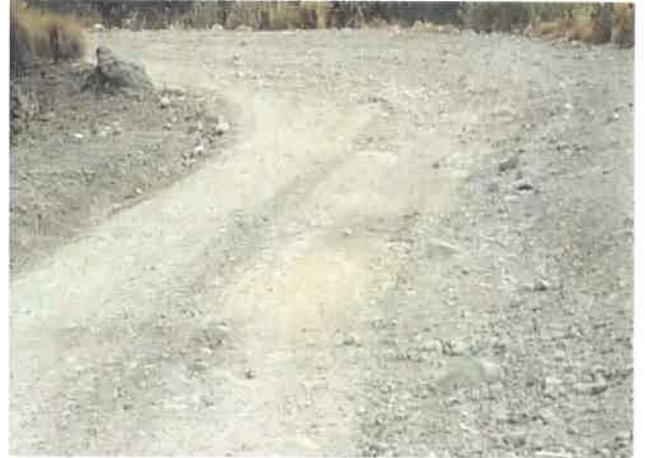
Foto 232: KM 14+400, Erosión en ambos lados de la calzada

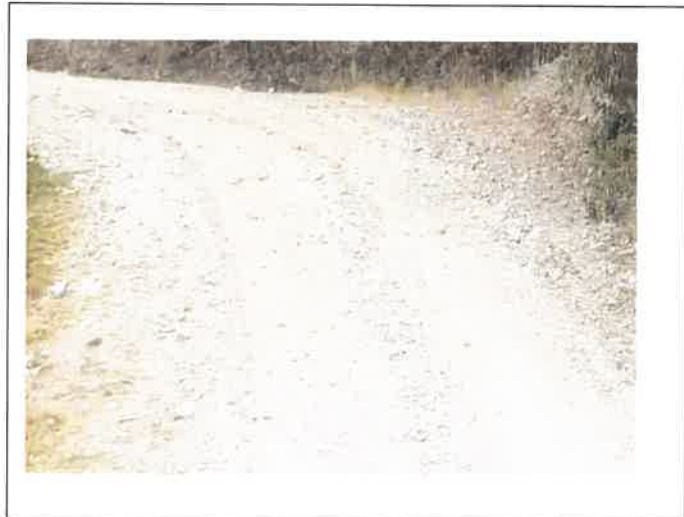
Foto 163: KM 10+150, Ahuellamiento en ambos lados de la calzada

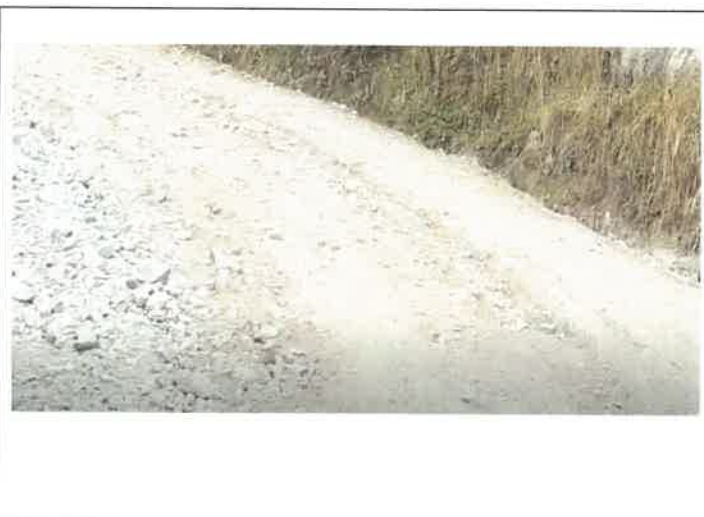
Foto 0164: KM 10+200, Ahuellamiento y Erosión en toda la calzada

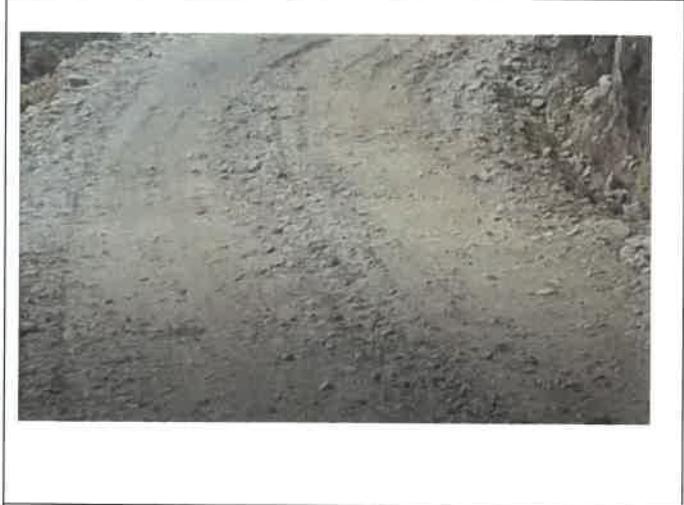
Foto 165: KM 10+300, Ahuellamiento en toda la calzada

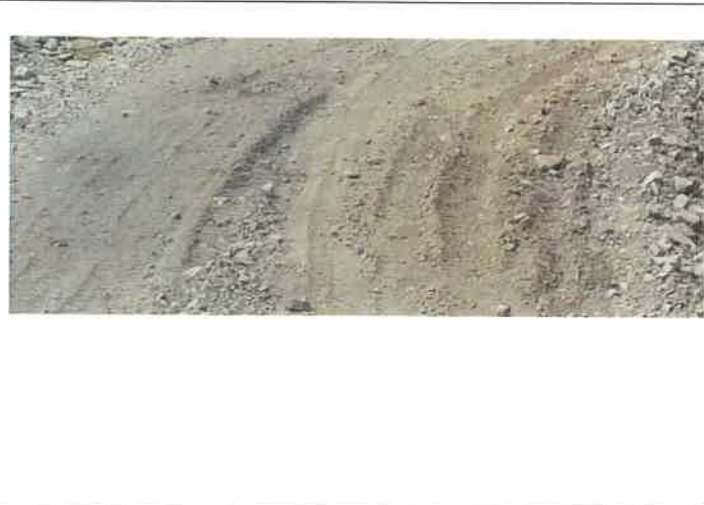
Foto 166: KM 10+350, Erosión en medio de la calzada

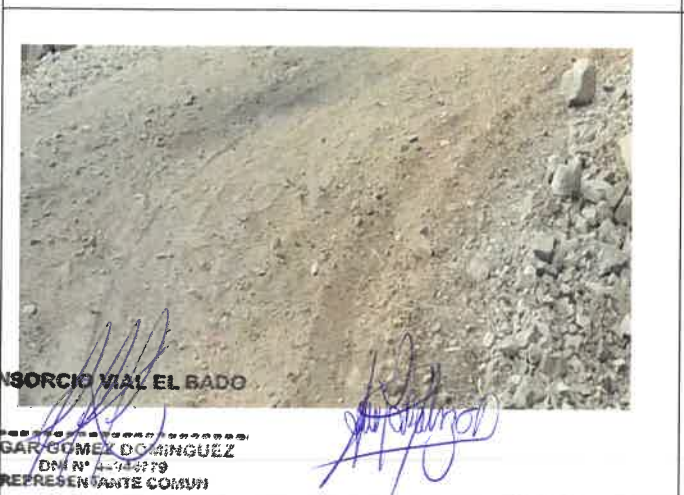
Foto 167: KM 10+400, Ahuellamiento y Erosión en toda la calzada

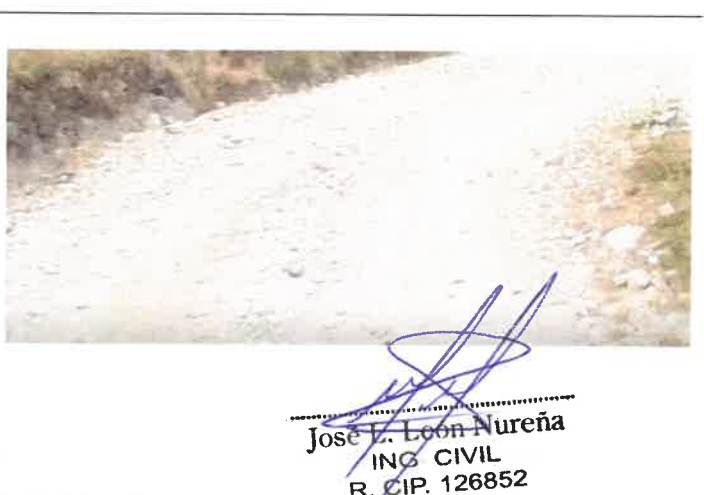
Foto 168: KM 10+450, Ahuellamiento en ambos lados de la calzada

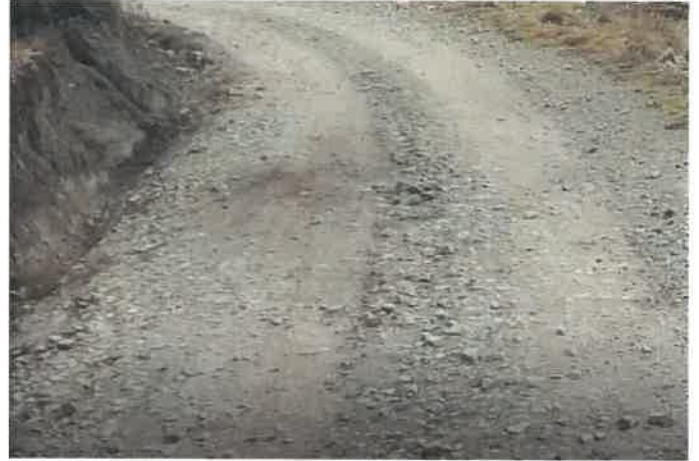
Foto 182: KM 11+350, Bacheo en ambos lados de la calzada

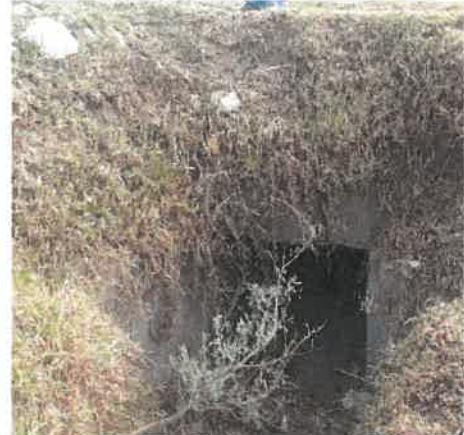
Foto 3 KM 1+480 Vista de salida de alcantarilla obstruida por forestación nativa y deteriorada.

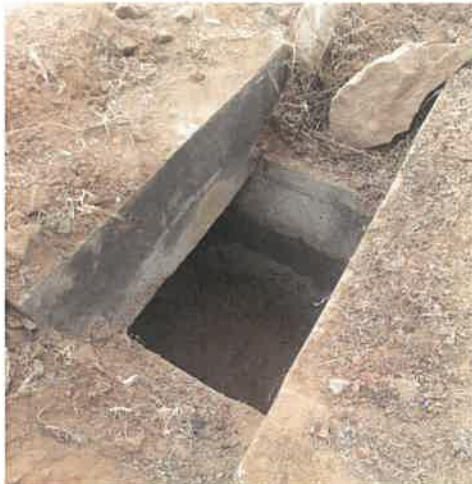
Foto 4: 2+450 Vista de salida de alcantarilla obstruida por forestación nativa y deteriorada.

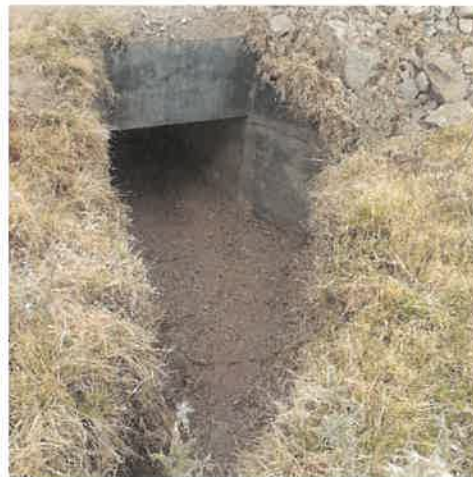
Foto 5: KM 3+100 Vista de Ingreso de alcantarilla obstruida por forestación nativa

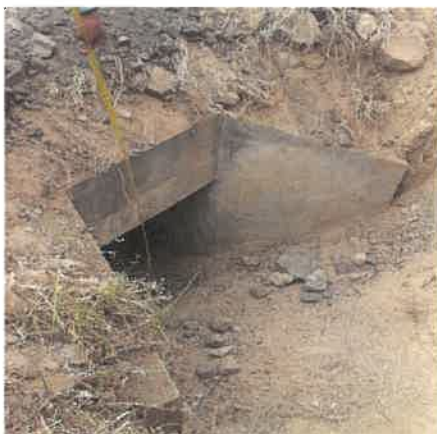
Foto 5: KM 3+100, Vista de salida de alcantarilla con forestación nativa y deteriorada.

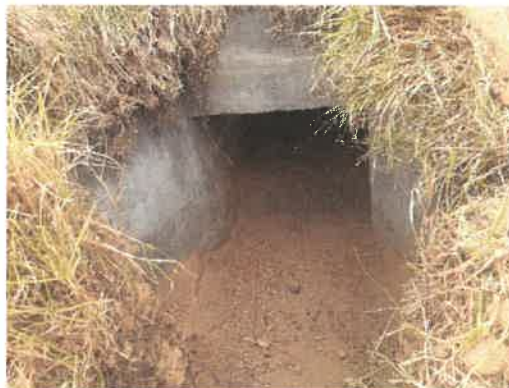
Foto 6: KM 3+500 Vista de Ingreso de alcantarilla obstruida por forestación nativa

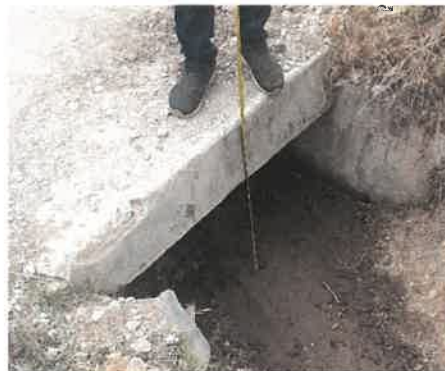
Foto 7: KM 5+570, Vista de salida de alcantarilla con forestación nativa y deteriorada.

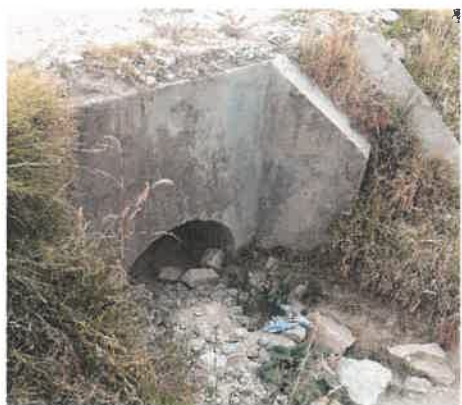
Foto 8: KM 5+580 Vista de Ingreso de alcantarilla obstruida por forestación nativa

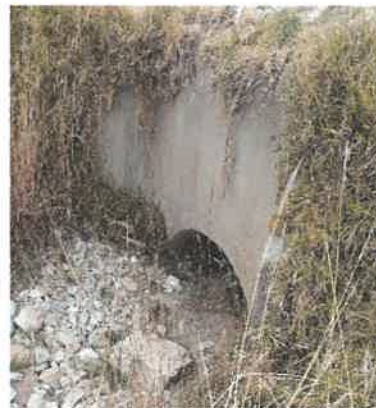
Foto 8: KM 3+580, Vista de salida de alcantarilla obstruida por forestación nativa y deteriorada.

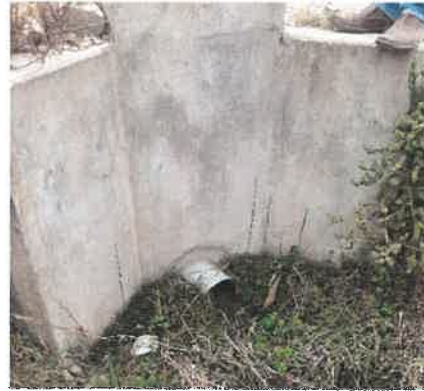
Foto 10: KM 6+380, Vista de Ingreso de alcantarilla obstruida por forestación nativa y deteriorada.

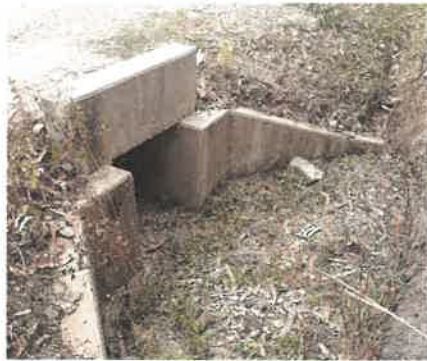
Foto 10: KM 6+380, Vista de salida de alcantarilla obstruida por forestación nativa y deteriorada.

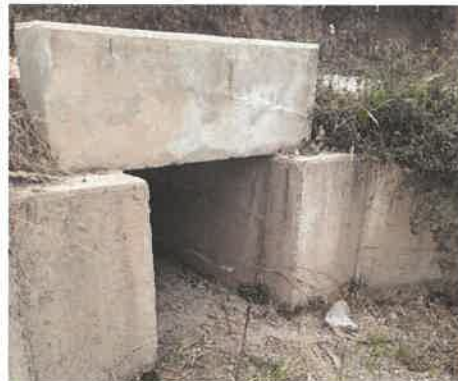
Foto 11: KM 6+395 Vista de Ingreso de alcantarilla obstruida por forestación nativa y deteriorada.

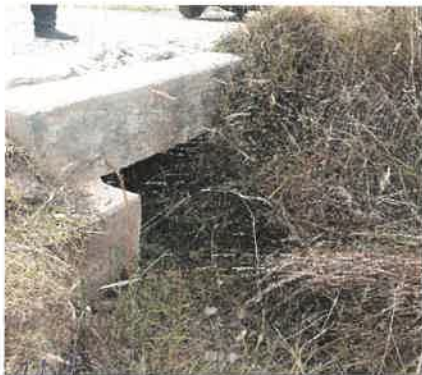
Foto 11: KM 6+395, Vista de salida de alcantarilla obstruida por forestación nativa y deteriorada.

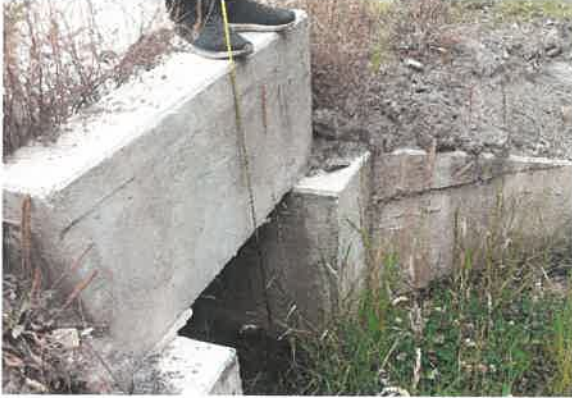
Foto 12: KM 6+740 Vista de salida de alcantarilla obstruida por forestación nativa y deteriorada.

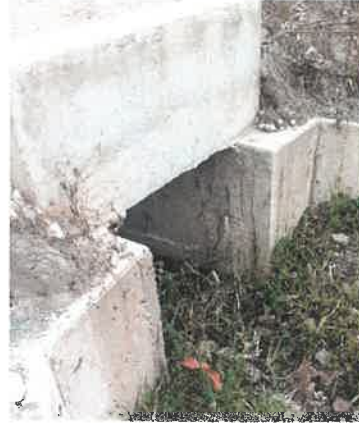
Foto 13: KM 6+840 Vista de Ingreso de alca tarilla obstruida por forestación nativa y deteriorada.

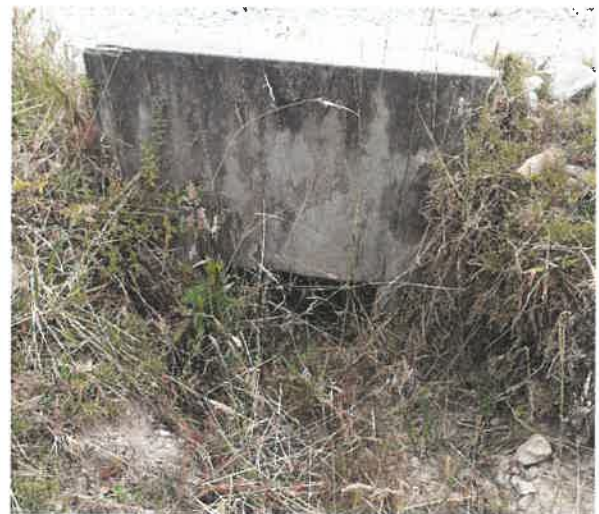
Foto 15: KM 9+350, Vista de salida de alcantarilla obstruida por forestación nativa.

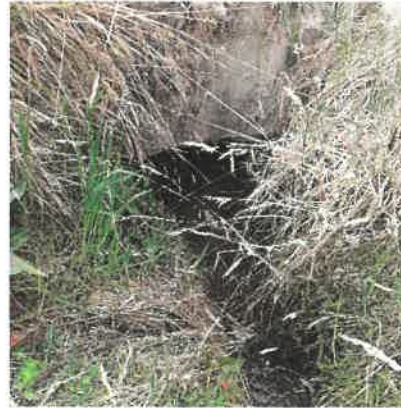
Foto 16: KM 9+780, Vista de salida de alcantarilla obstruida por forestación nativa y deteriorada.

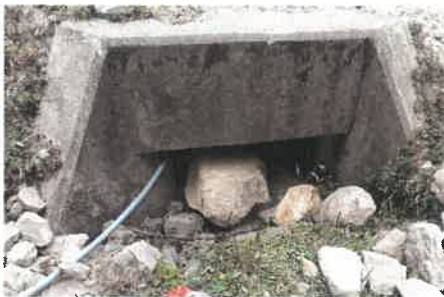
Foto 18: KM 10+450, Vista de Ingreso de alcantarilla obstruida por piedras
