Exp. SIAF
N° 1266

ORDEN DE SERVICIO

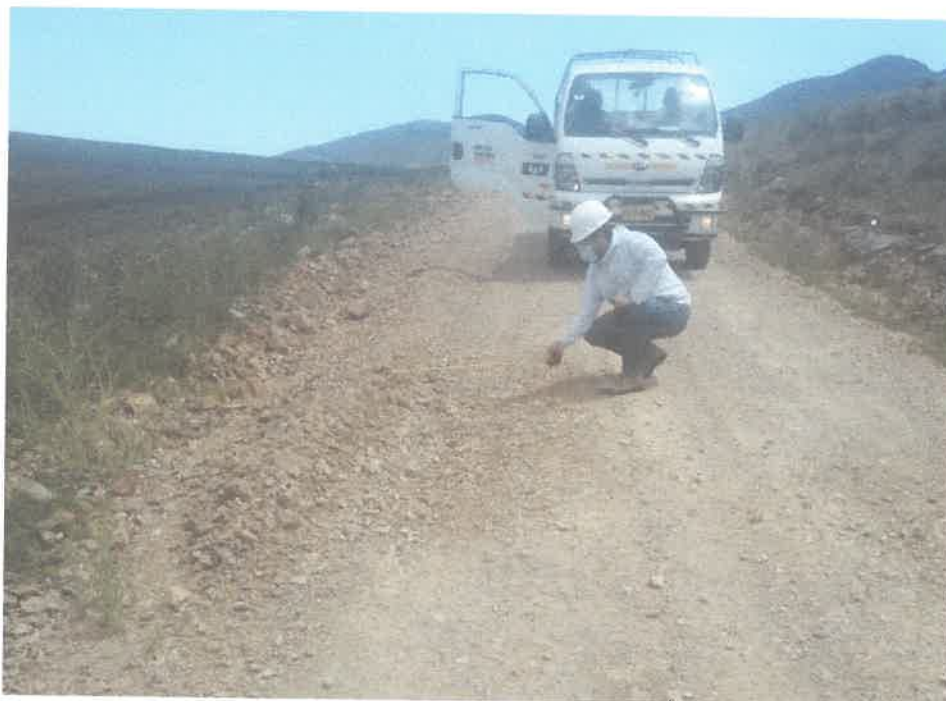
FOTOGRAFIA N° 10. VERIFICACION DE DETERIORO DE BARANDA DE PONTON KM 8+953 (COORDENADAS N 9071856 E796604) Fecha 21/04/2021

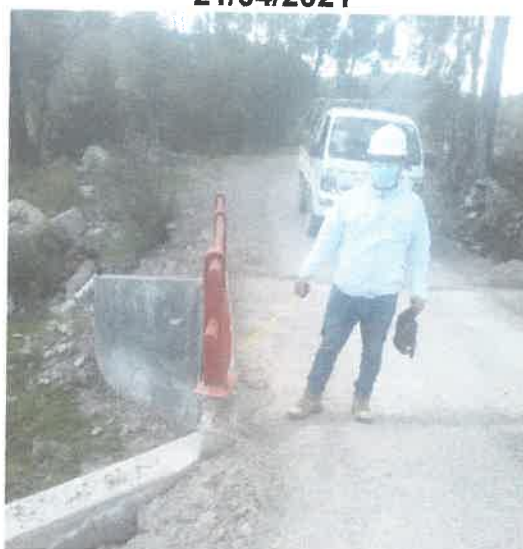
[Handwritten Signature]
ING. LINDER URTECHO VELASQUEZ
INGENIERO INSPECTOR
CIP. N° 129978

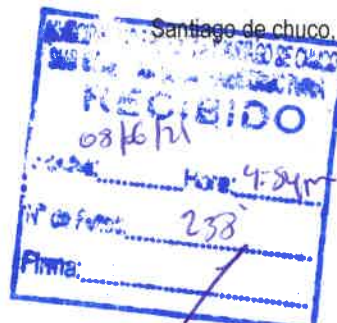
De nuestra consideración:
