INFORME Nº 169-2020-IVP-MPSCH/GG/VRRK

ASUNTO : **REMITE PLAN DE TRABAJO DE MANTENIMIENTO RUTINARIO Y PERIODICO DE LOS CAMINOS VECINALES EMP. LI-117 – PACCHA – CEMENTERIO, LONG. 3.15; EMP. LI-117 (EL MIRADOR) – I.E. (LA VICTORIA) – SANTA ROSA – SANMARTIN - PADAGUANGA, LONG. 10.40 KM; EMP. LI-938 – CASA BLANCA BAJA - TAMBILLO, LONG. 6.89 KM, PARA SU APROBACION CORRESPONDIENTE.**

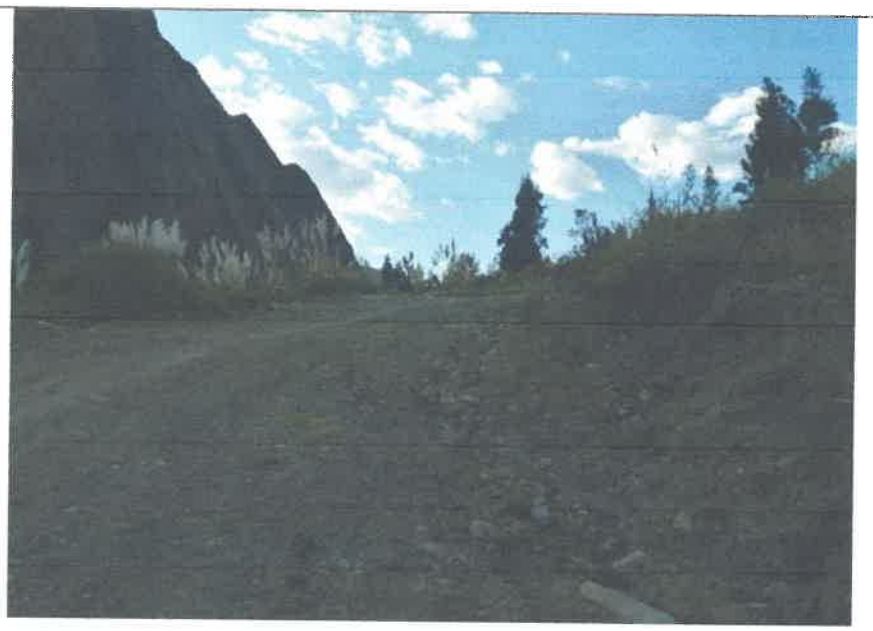
FOTO N°01: Se puede apreciar el estado de la superficie de rodadura, Huellas/hundimiento > =10 cm (Progresivas 1 + 000 – 1+500)
