INFORME N° 167-2020-IVP-MPSCH/GG/VRK

ASUNTO : REMITE PLAN DE TRABAJO DE MANTENIMIENTO RUTINARIO Y PERIODICO DE LOS CAMINOS VECINALES TRAMO CUCHUGUAY – PALCO – EL VADO – EMP. PE-3N (QUESQUENDA), LONG. 20.70 KM, PARA SU APROBACION CORRESPONDIENTE.

**MANTENIMIENTO RUTINARIO Y PERIODICO
DE LOS CAMINOS VECINALES TRAMO:
"CUCHUGUAY - PALCO - EL BADO - EMP. PE-
3N (QUESQUENDA) LONG= 20.70 KM" –
DISTRITOS DE QUIRUVILCA – PROVINCIA DE
SANTIAGO DE CHUCO – LA LIBERTAD**

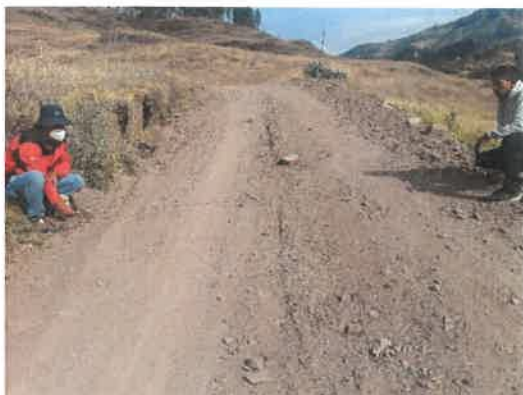
Foto 005: KM 0+750, Ahuellamiento, pérdida de material fino y el material grueso se encuentra al borde de la vía.

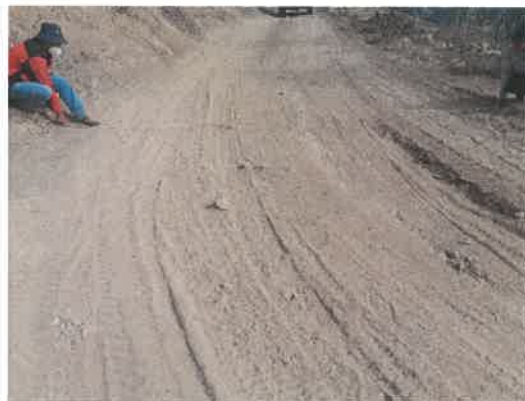
Foto 006: KM 1+000, Ahuellamiento, pérdida de material grueso.

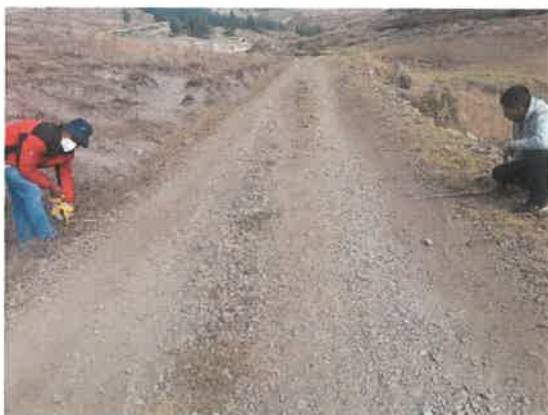
Foto 007: KM 1+250, midiendo el ancho de plataforma.

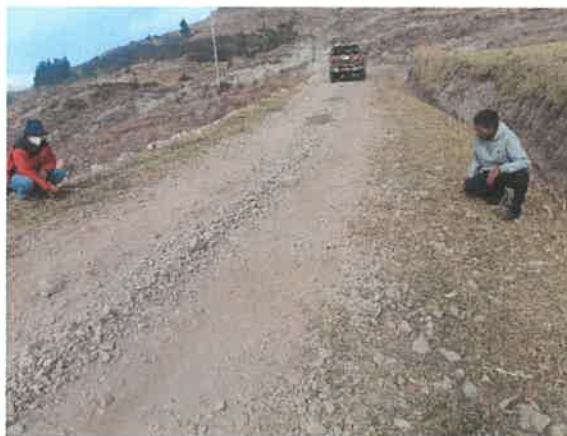
Foto 008: KM 1+500, La vía se encuentra en mal estado.

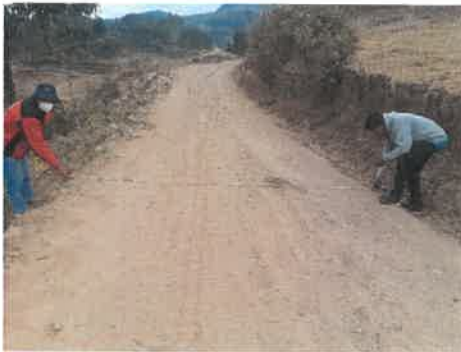
Foto 017: KM 3+750 Pérdida de material fino y ahuellamiento.

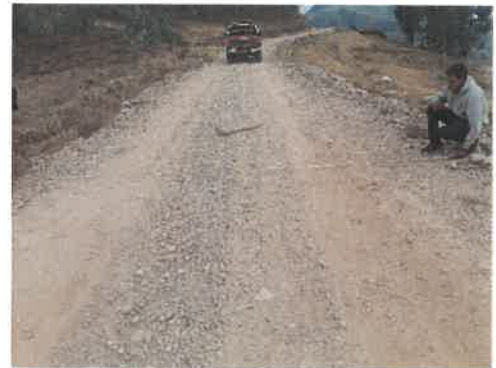
Foto 018: KM 4+000 Ahuellamiento, grueso se encuentra al borde de la vía.

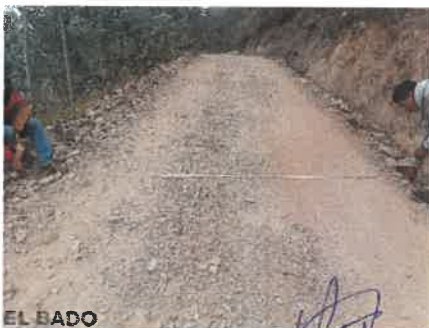
Foto 019: KM 4+250 Midiendo el ancho de plataforma.

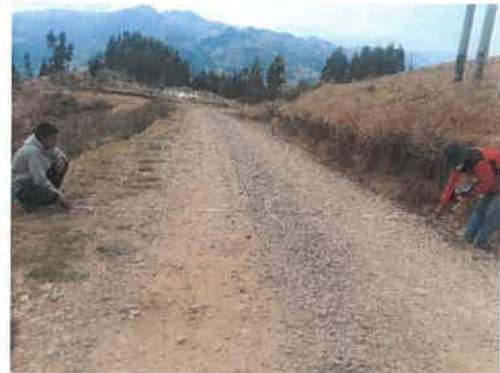
Foto 020: KM 4+500 Midiendo el ancho de plataforma.

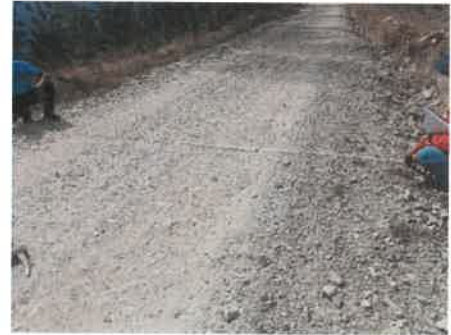
Foto 024: KM 5+500 Vista toma de información e campo, detallando el ancho de plataforma.

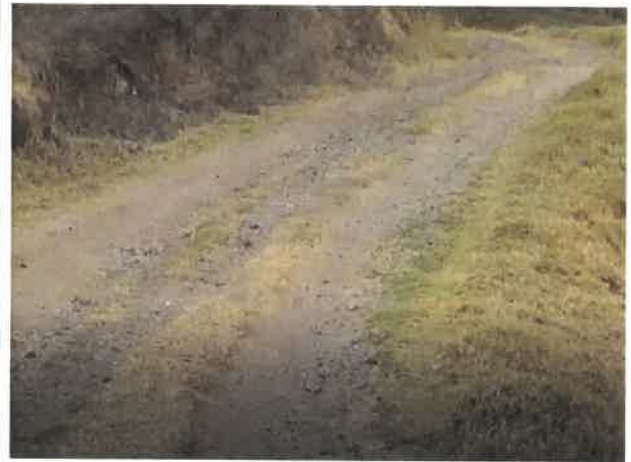
Foto 02: KM 0+100 ahuellamiento a ambos lados de la calzada y erosión longitudinal

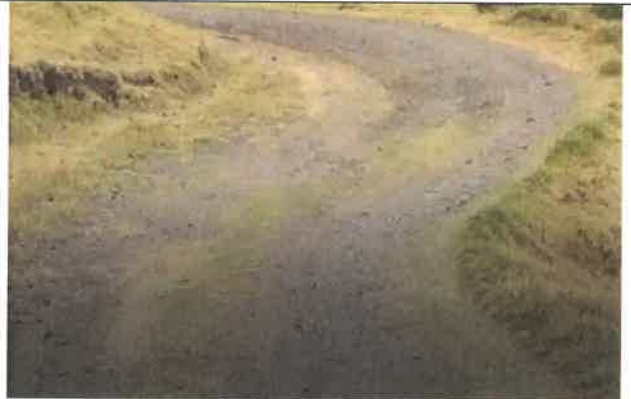
Foto 04: KM 0+200, Ahuellamiento y Erosión al lado izquierdo de la calzada

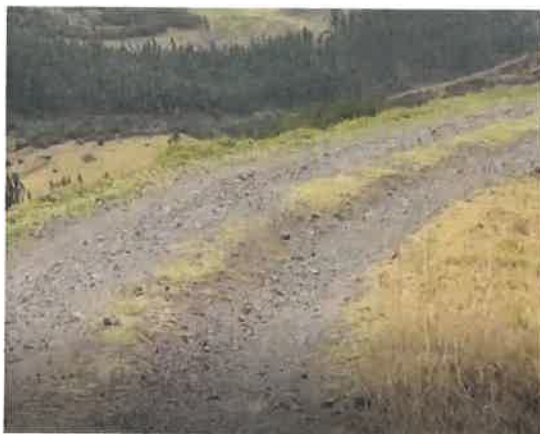
Foto 05: KM 0+300, Ahuellamiento en lado derecho de calzada

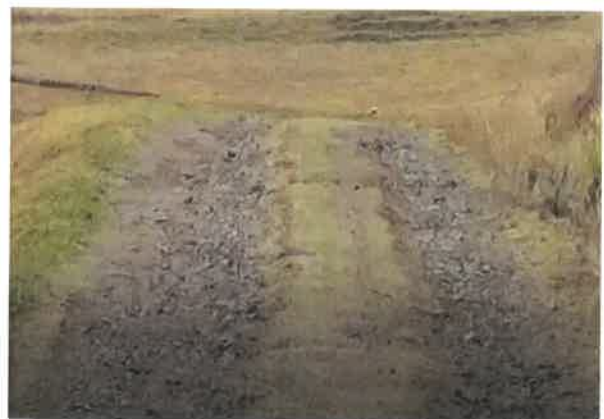
Foto 06: KM 0+350, Ahuellamiento en ambos lados de la calzada

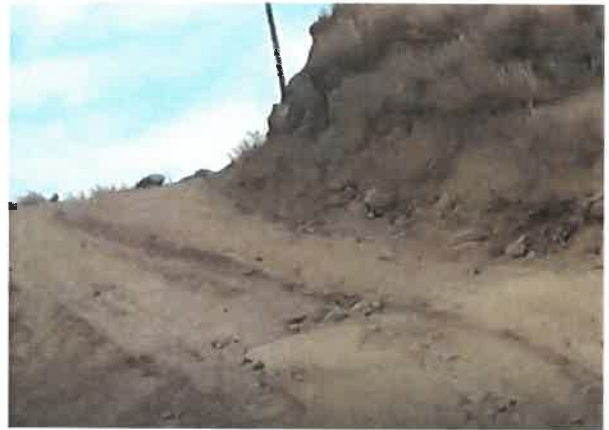
Foto 14: KM 0+850, Bacheo en lado izquierdo de la calzada e

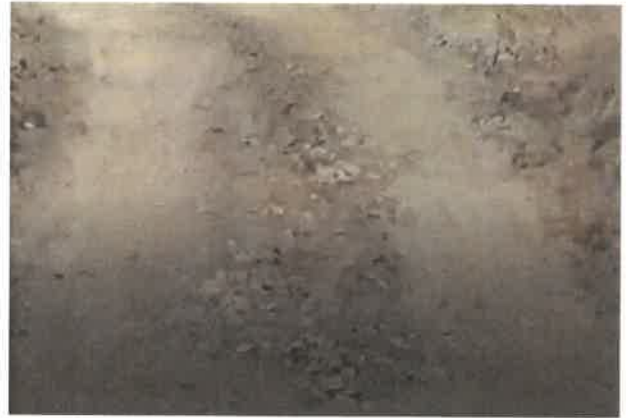
Foto 16: KM 0+950, Bacheo y Ahuellamiento en ambos lados de la calzada

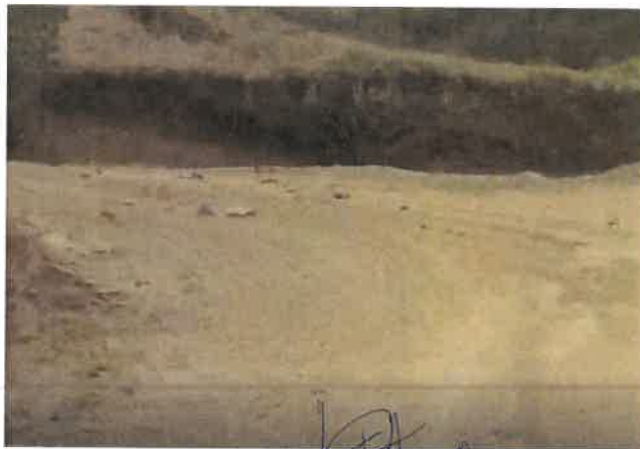
Foto 32: KM 1+950, Bacheo el medio de la calzada

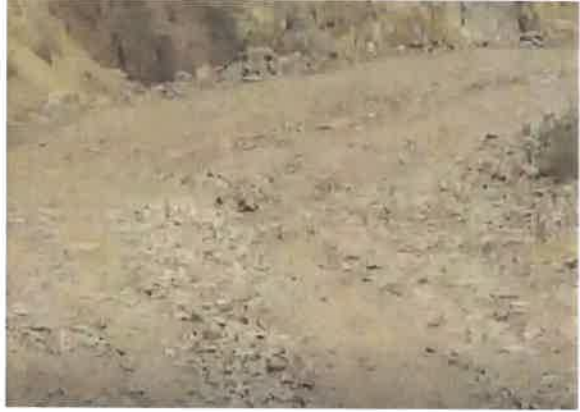
Foto 40: KM 2+450, Encalaminado en ambos lados de la calzada

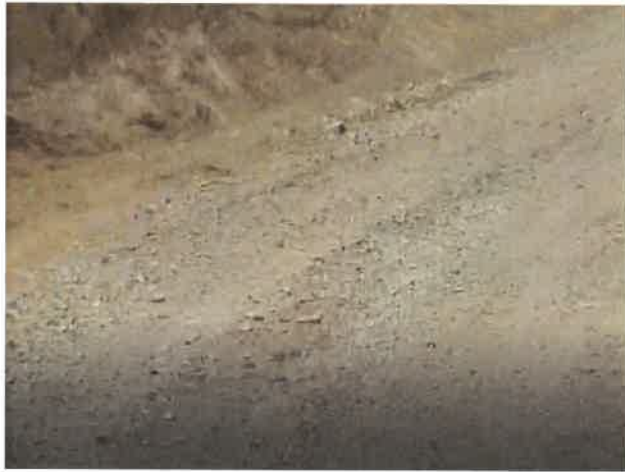
Foto 45: KM 2+800, Ahuellamiento en ambos lados de la calzada

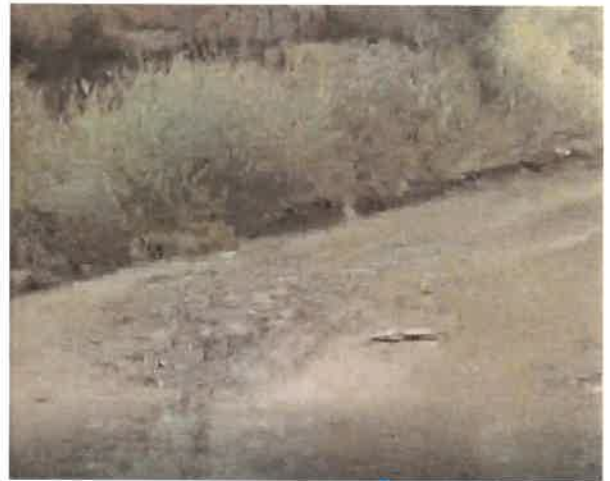
Foto 46: KM 2+850, Bacheo al lado izquierdo de la calzada

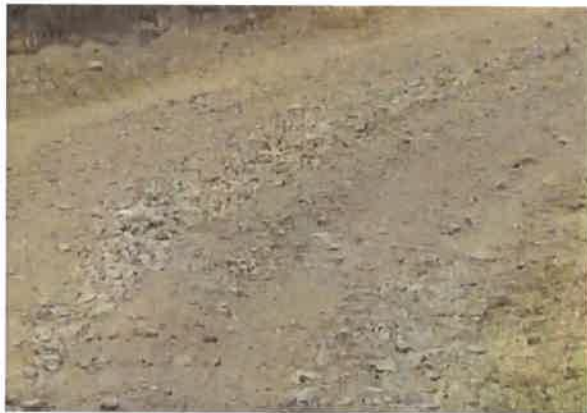
Foto 47: KM 2+900, Ahuellamiento en ambos lados de la calzada

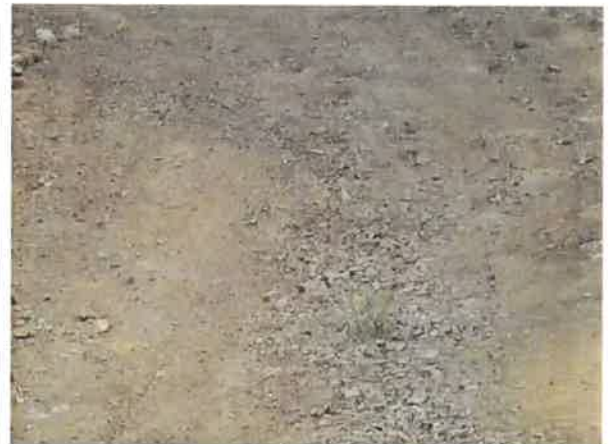
Foto 48: KM 2+950, Erosión y Encala minado en toda la calzada

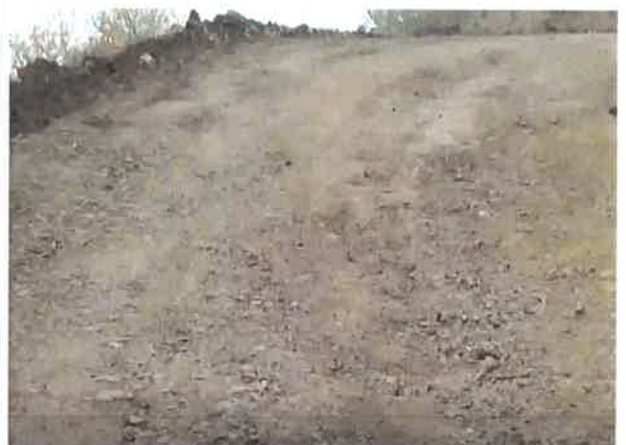
Foto 50: KM 3+100, Encalaminado y Bacheo en toda la calzada

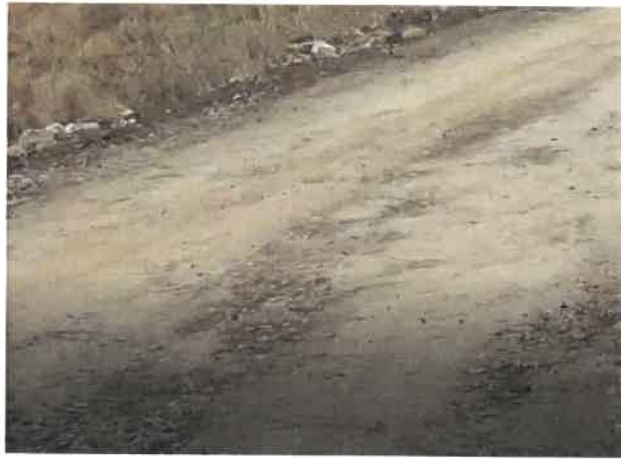
Foto 51: KM 3+150, Erosion en el centro de la calzada

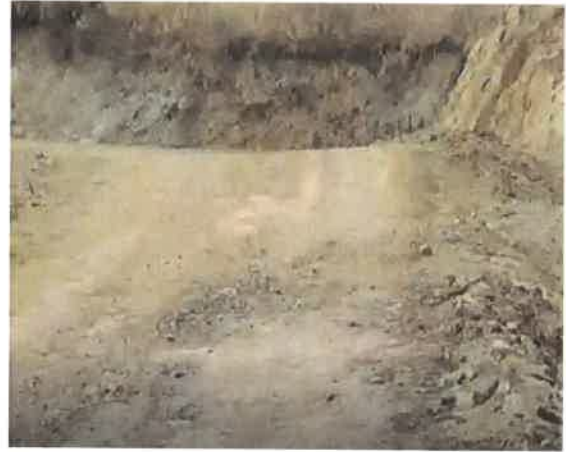
Foto 52: KM 3+200, Bacheo al lado derecho de la calzada

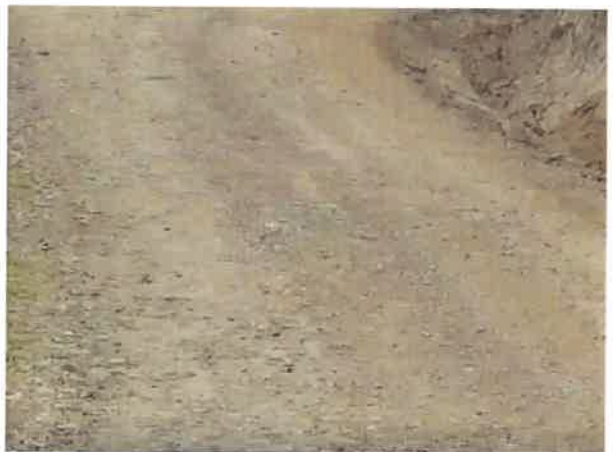
Foto 54: KM 3+350, Erosion y Encalaminado en la calzada

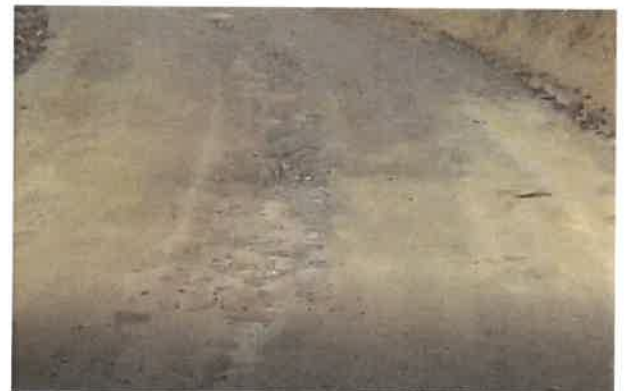
Foto 56: KM 3+450, Erosion en el centro de la calzada

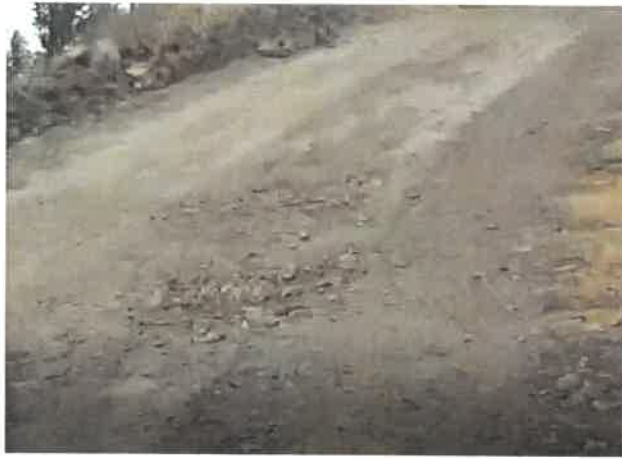
Foto 57: KM 3+550, Bacheo en centro de la calzada

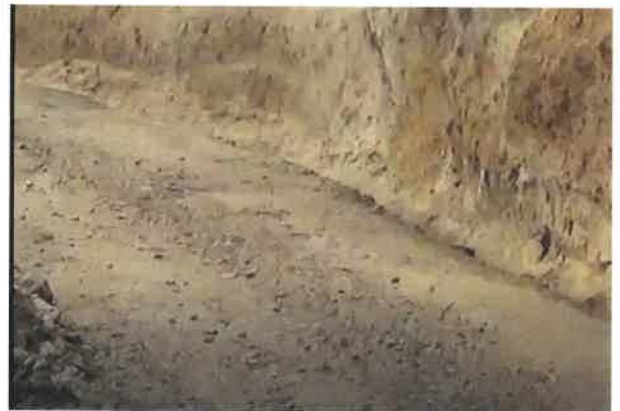
Foto 58: KM 3+600, Ahuellamiento al lado izquierdo de la calzada

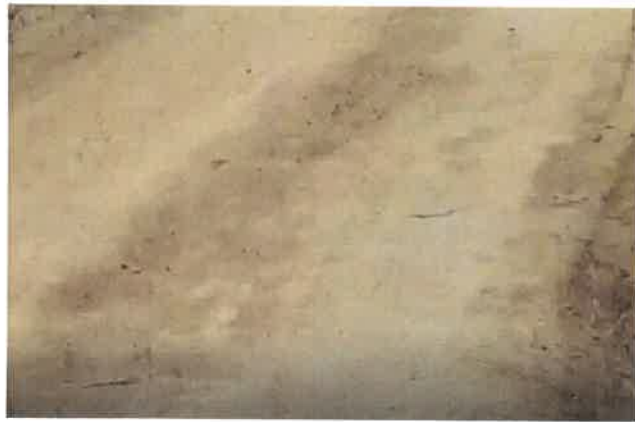
Foto 59: KM 3+650, encalaminado en lado izquierdo de la calzada

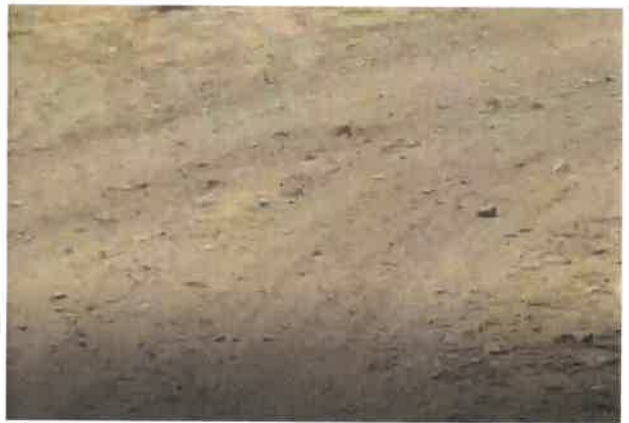
Foto 60: KM 3+700, Ahuellamiento en ambos lados de la calzada

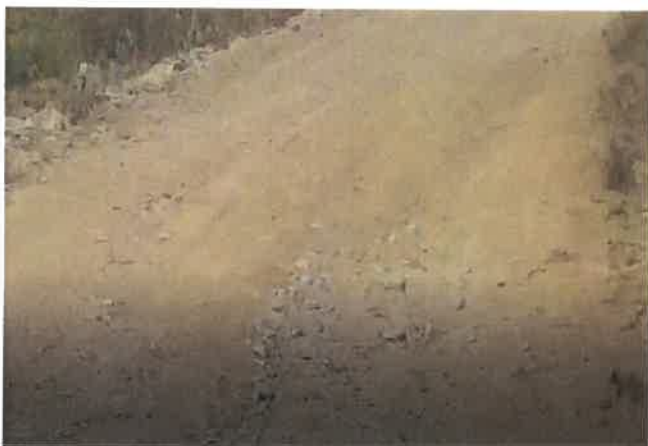
Foto 61: KM 3+800, Bacheo y Ahuellamiento en todo la calzada

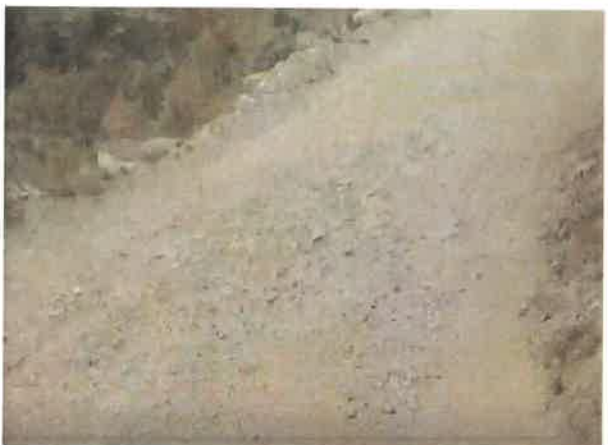
Foto 62: KM 3+850, Bacheo en medio de la calzada

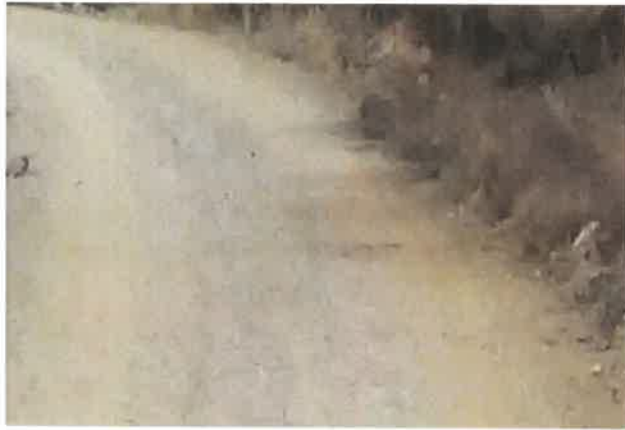
Foto 63: KM 3+900, Bacheo al lado derecho de la calzada

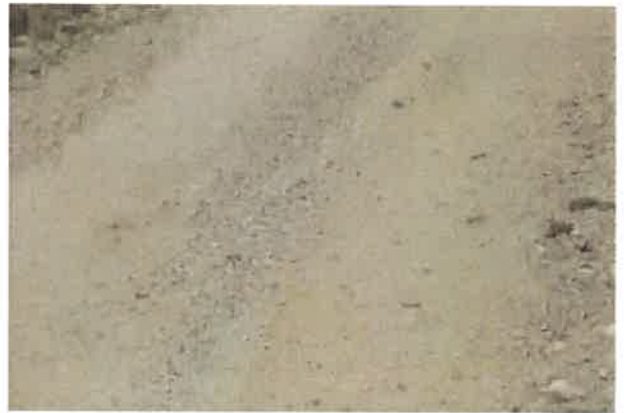
Foto 64: KM 3+950, Ahuellamiento al lado derecho de la calzada

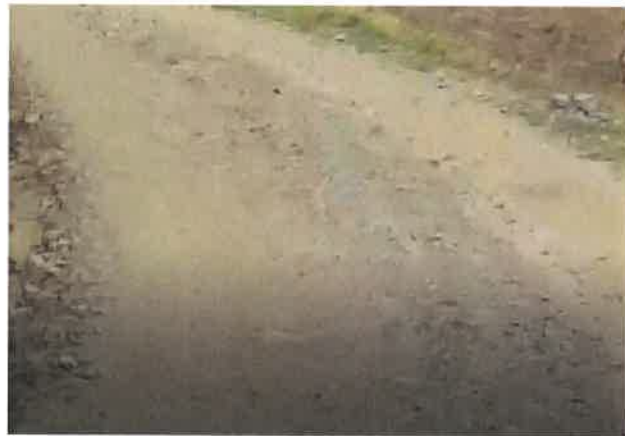
Foto 65: KM 4+050, Ahuellamiento al lado izquierdo de la calzada

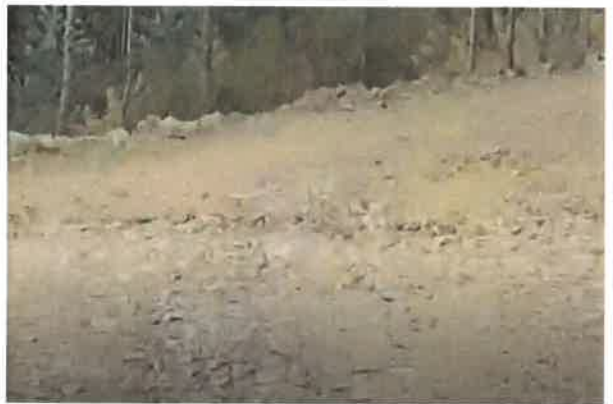
Foto 66: KM 4+100, Cruce de agua

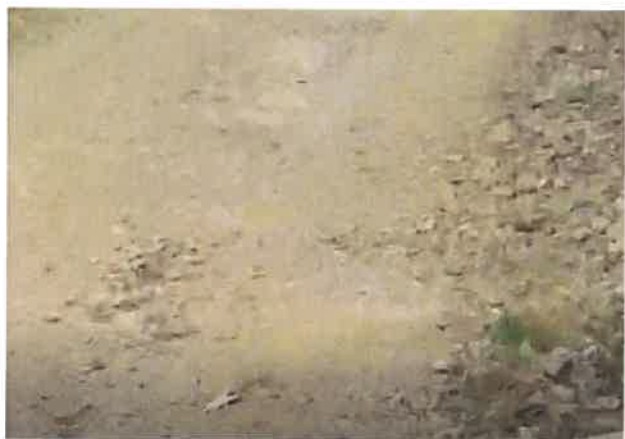
Foto 67: 4+150KM Bacheo al medio y lado izquierdo de la calzada

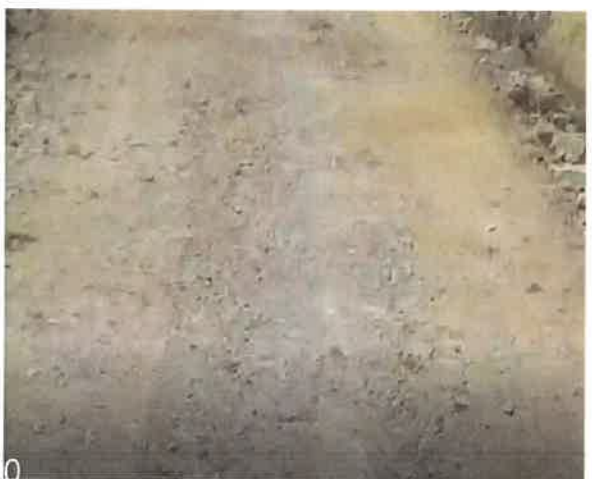
Foto 68: KM 4+200, Ahuellamiento al centro de la calzada

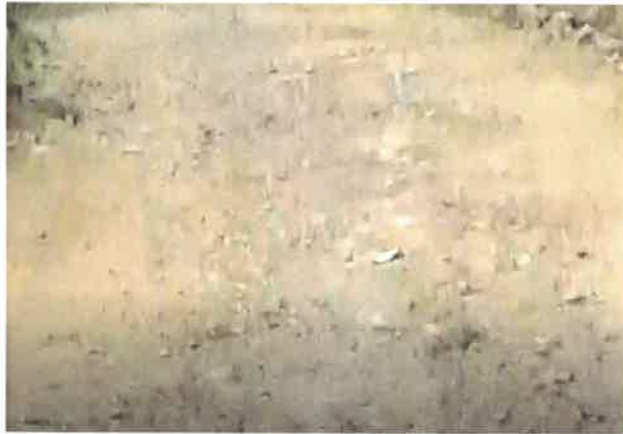
Foto 69: KM 4+300, Ahuellamiento en ambos lados de la calzada

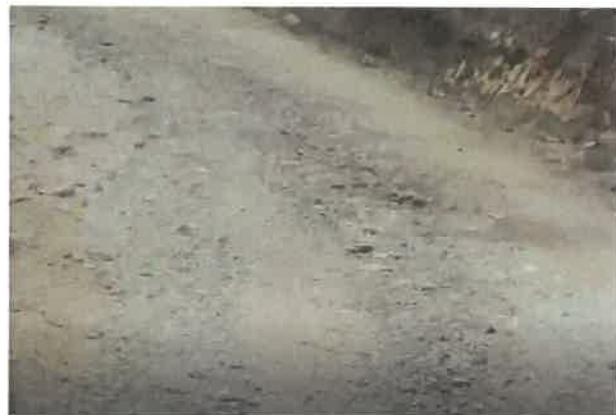
Foto 71: KM 4+400, Bacheo al lado derecho de la calzada

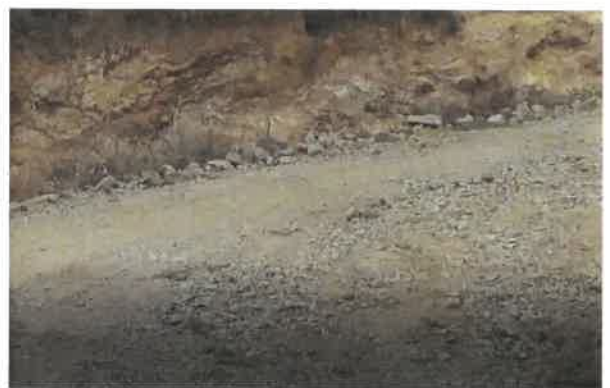
Foto 72: KM 4+450, Bacheo y Encalaminado en la calzada

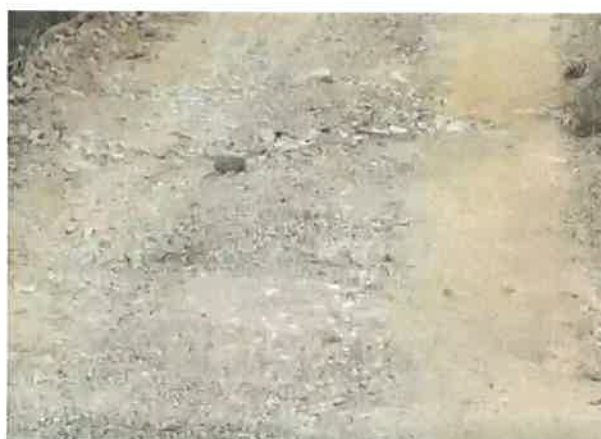
Foto 73: KM 4+550, Bacheo, erosión y encalaminado en todo la calzada

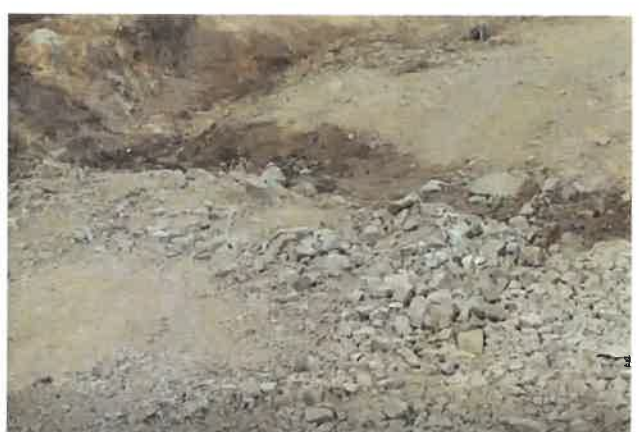
Foto 74: KM 4+600, Cruce de agua

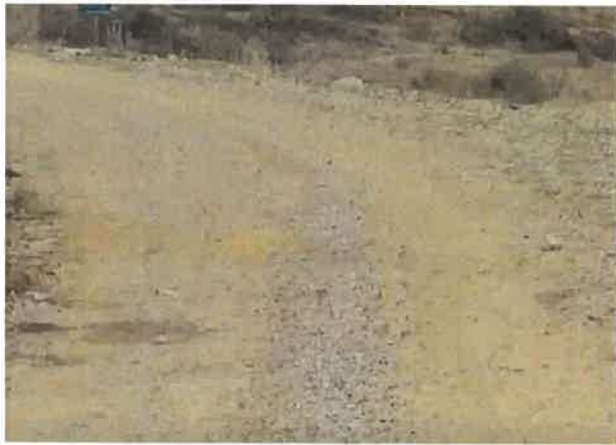
Foto 75: KM 4+650, Ahuellamiento en ambos lados de la calzada

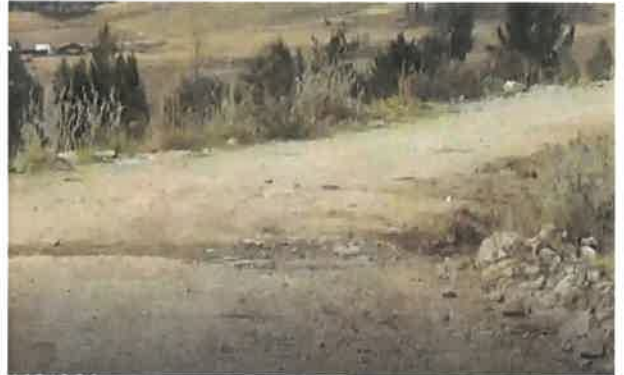
Foto 76: KM 4+700, Cruce de agua

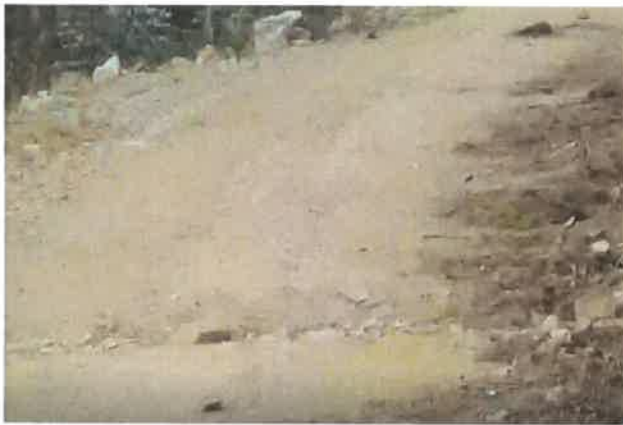
Foto 77: KM 4+800, Cruce de agua

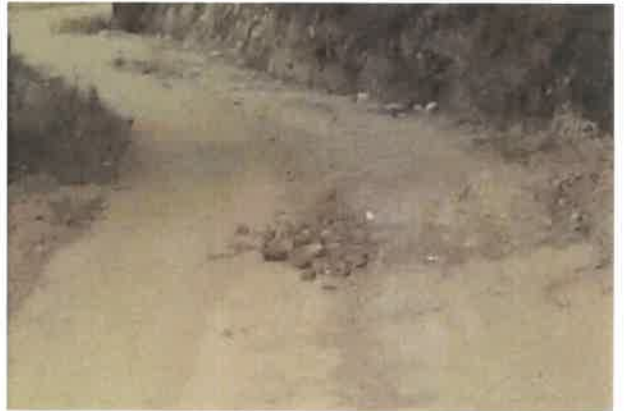
Foto 78: KM 4+850, Bacheo al lado derecho de la calzada

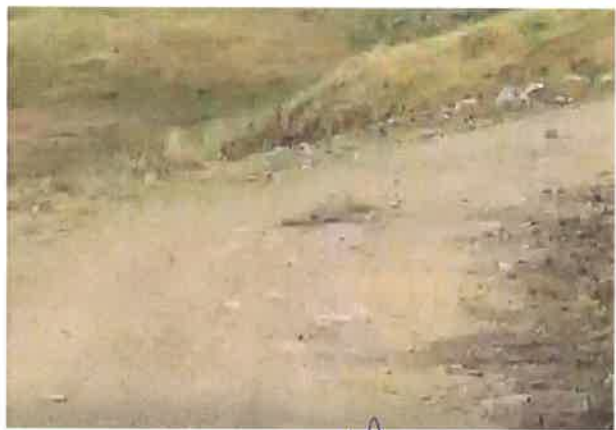
Foto 79: KM 4+900, Ahuellamiento al lado derecho de la calzada

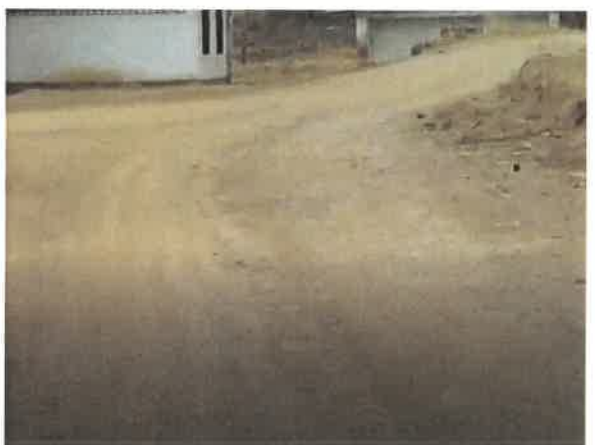
Foto 80: KM 4+950, Erosión al medio de la calzada

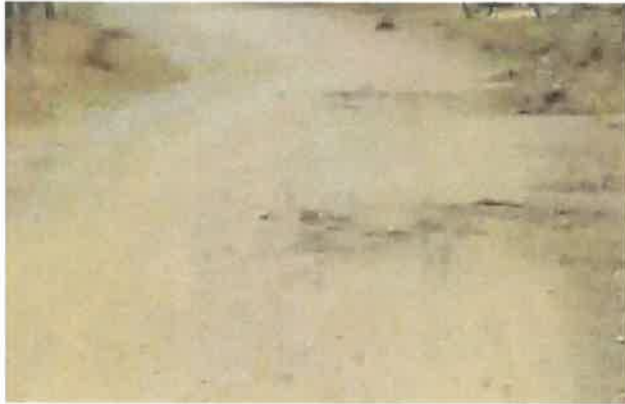
Foto 81: KM 5+050, Bacheo al lado derecho de la calzada

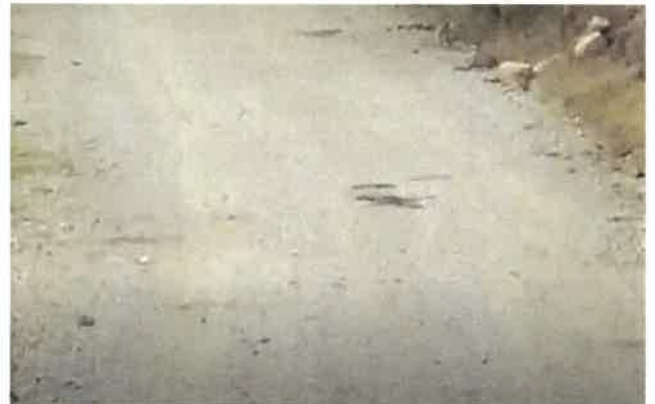
Foto 82: KM 5+100, Bacheo al lado izquierdo de la calzada

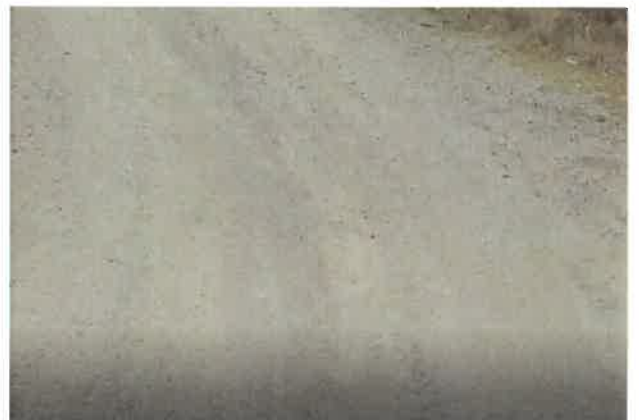
Foto 84: KM 5+200, Erosion al centro de calzada.

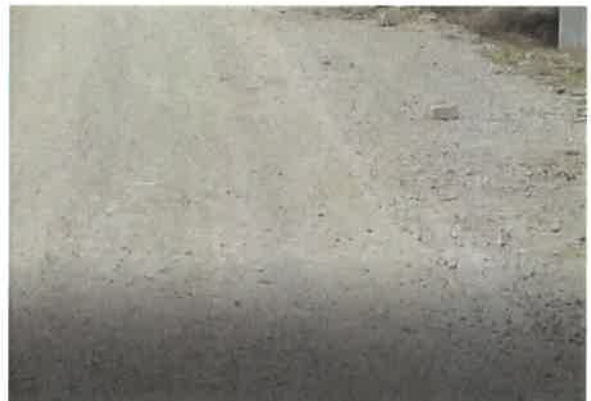
Foto 86: KM 5+350, Ahuellamiento en ambos lados de la calzada

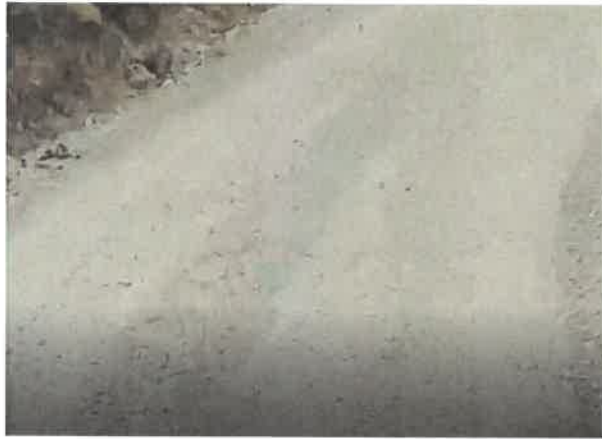
Foto 87: KM 5+400, Ahuellamiento al lado izquierdo de la calzada

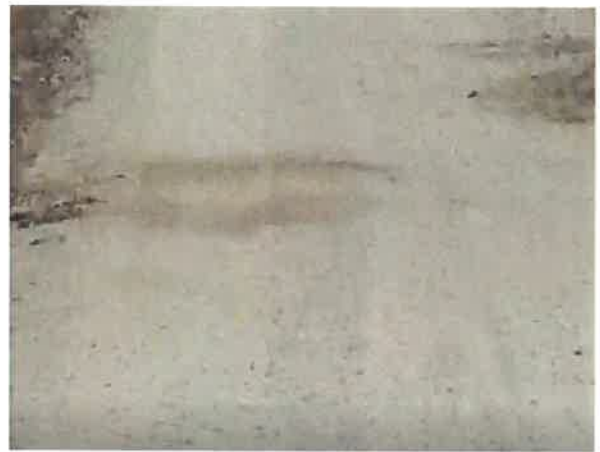
Foto 88: KM 5+450, Bacheo al lado izquierdo de la calzada

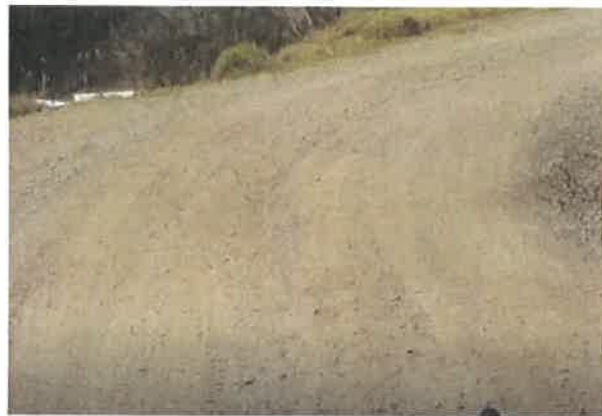
Foto 89: KM 5+550, Ahuellamiento al lado izquierdo de la calzada

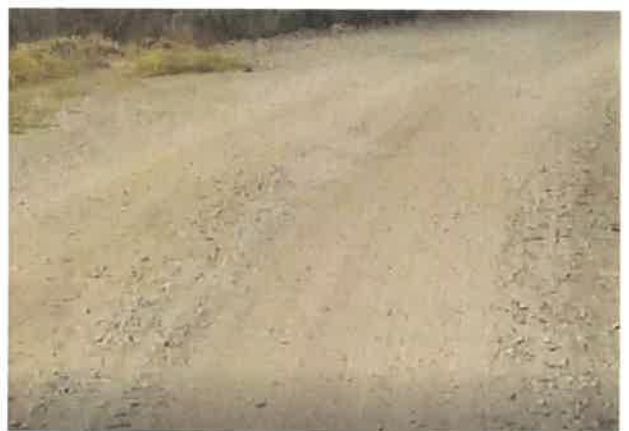
Foto 90: KM 5+600, Ahuellamiento en ambos lados de la calzada

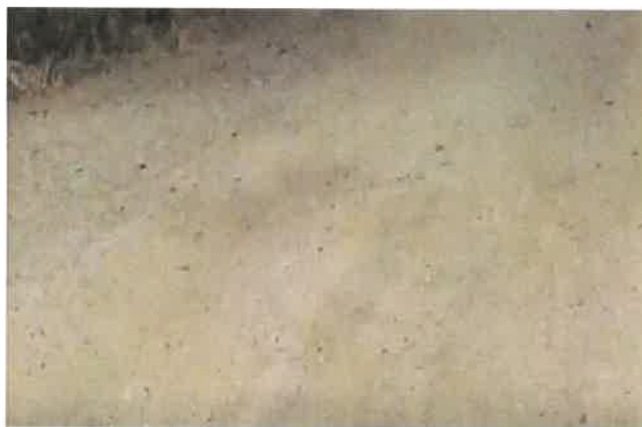
Foto 91: KM 5+650, Bacheo al lado izquierdo de la calzada

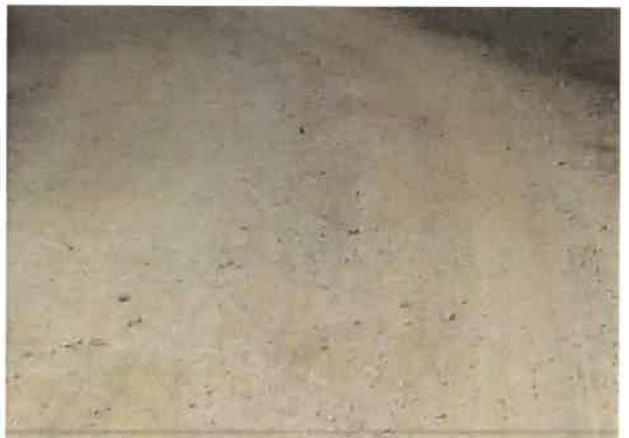
Foto 92: KM 5+700, Bacheo y Encalaminado al lado derecho de la calzada

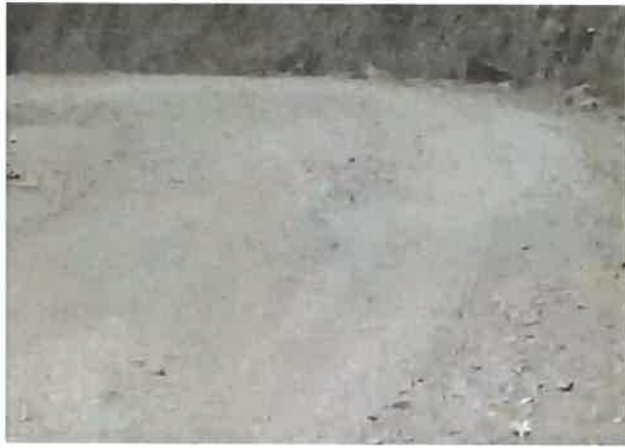
Foto 93: KM 5+800, Ahuellamiento en ambos lados de la calzada

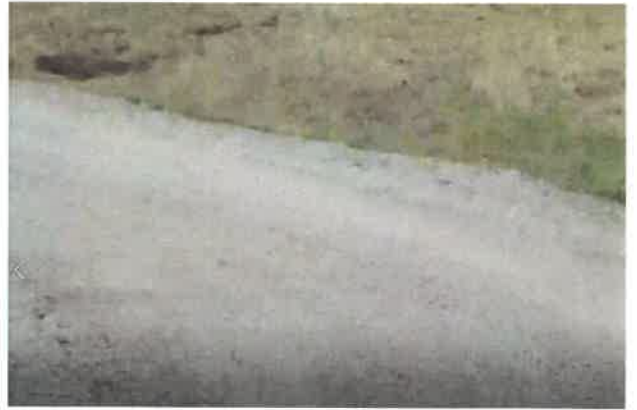
Foto 94: KM 5+850, Ahuellamiento al lado derecho de la calzada y bacheo en el izquierdo

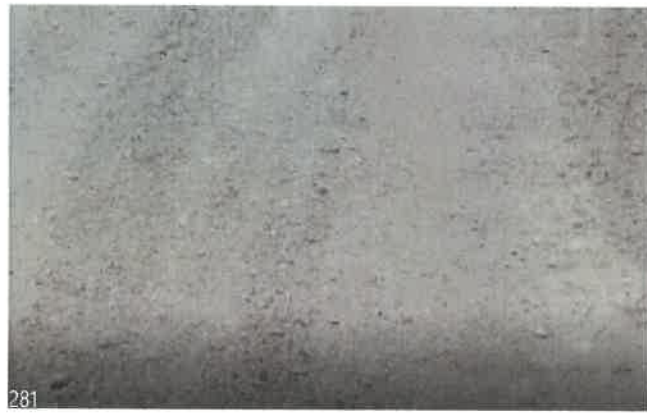
Foto 95: KM 5+900, Bacheo y Encala minado al lado derecho de la calzada

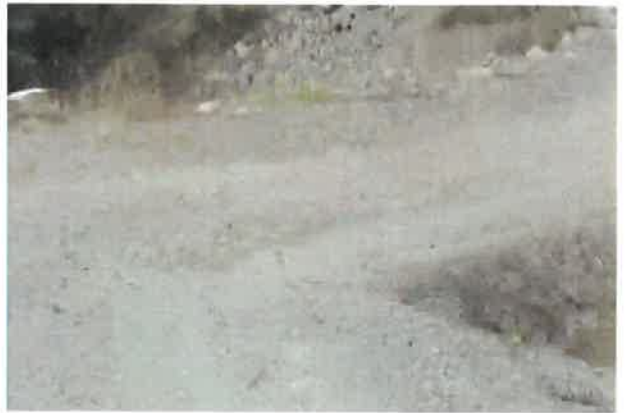
Foto 96: KM 5+950, Ahuellamiento al lado derecho de la calzada

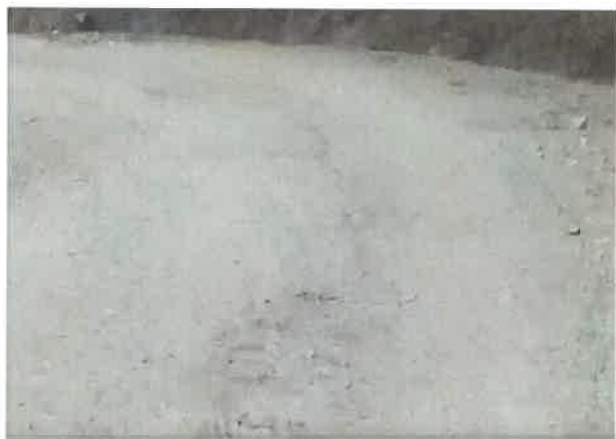
Foto 97: KM 6+050, Bacheo y Ahuellamiento en toda la calzada

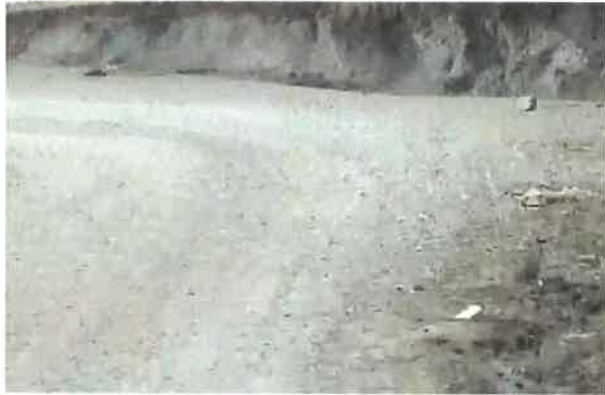
Foto 99: KM 6+150, Ahuellamiento en ambos lados de la calzada

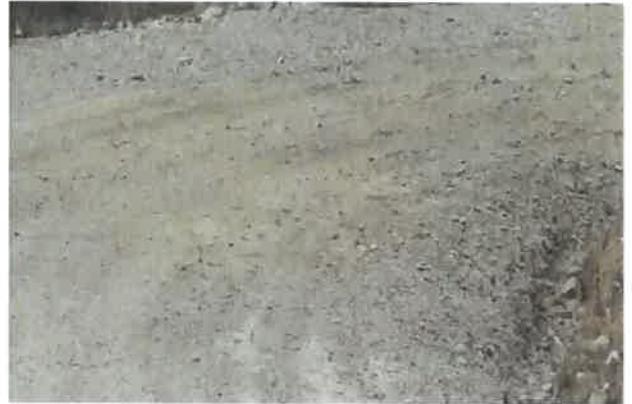
Foto 100: KM 6+200, Erosión y encala minado en todo la calzada

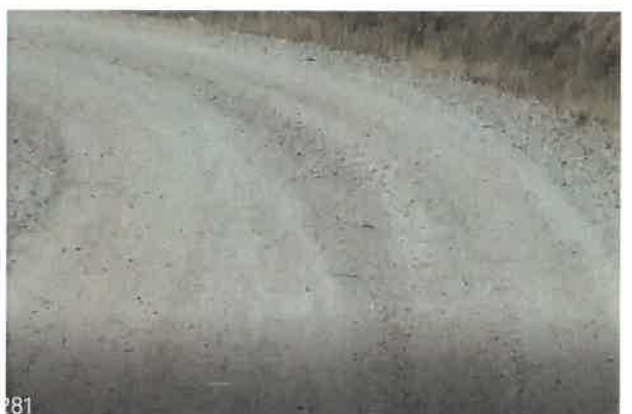
Foto 104: KM 6+450, Erosión en el centro de la calzada

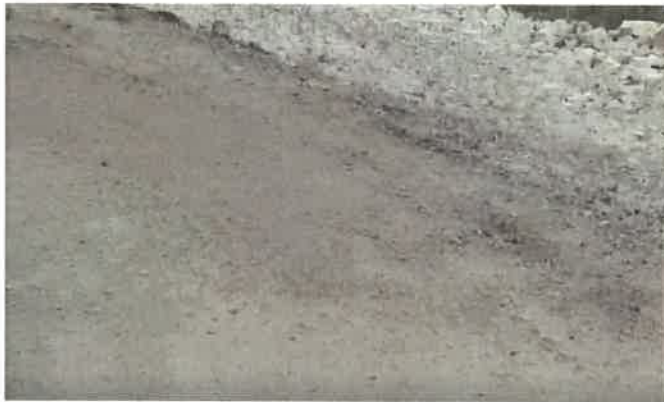
Foto 105: KM 6+550, Bacheo al lado derecho de la calzada

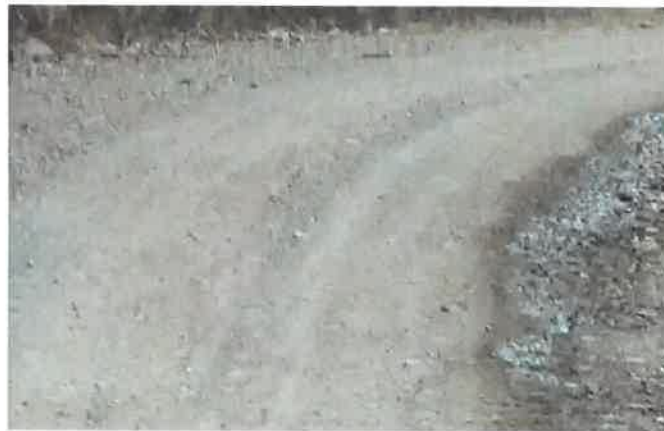
Foto 107: KM 6+650, Erosión en medio de la calzada

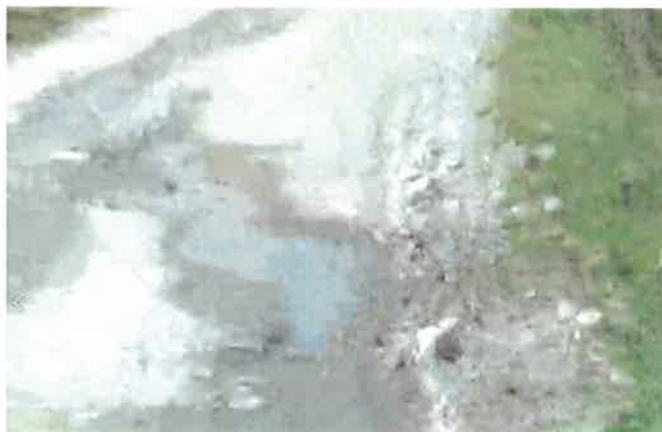
Foto 111: KM 6+900, Erosión en la calzada y cruce de agua

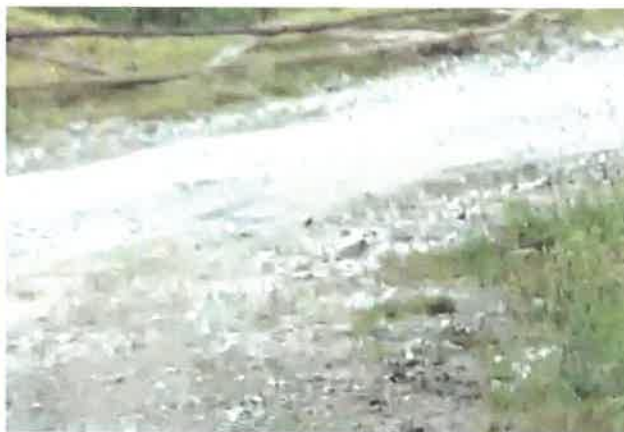
Foto 112: KM 6+950, Erosión en el lado derecho de la calzada

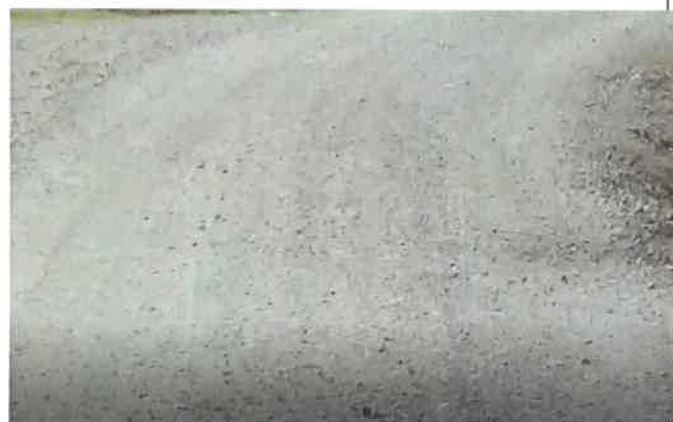
Foto 113: KM 7+050, Ahuellamiento en ambos lados de la calzada

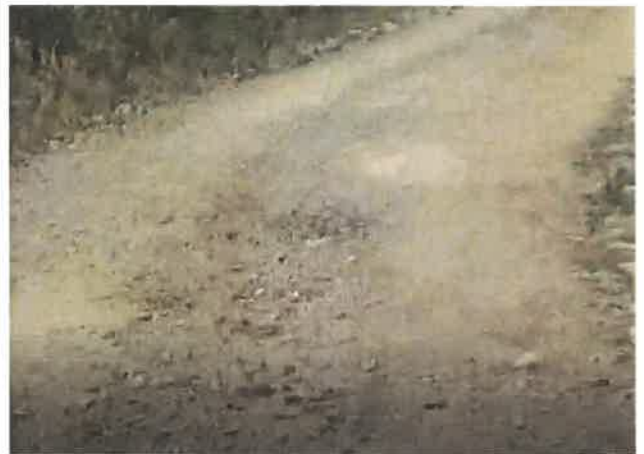
Foto 118: KM 7+350, Bacheo en medio de la calzada

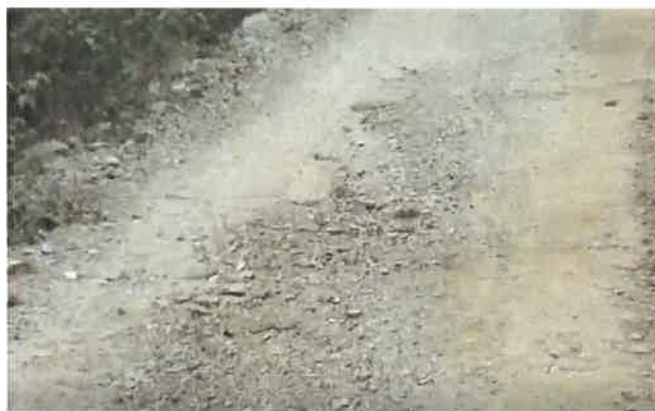
Foto 119: KM 7+400, Erosión en medio de la calzada

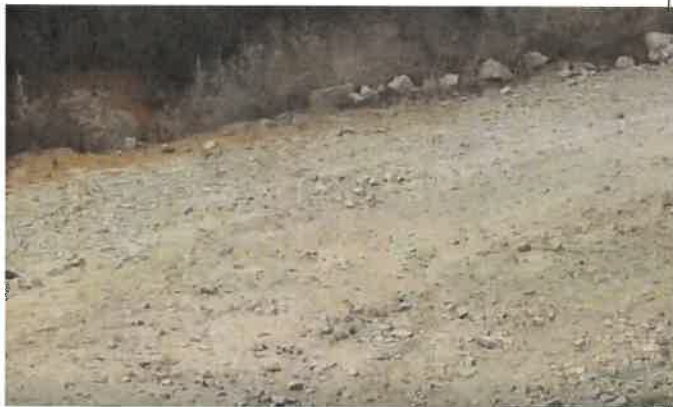
Foto 123: KM 7+650, Erosión en ambos lados de la calzada

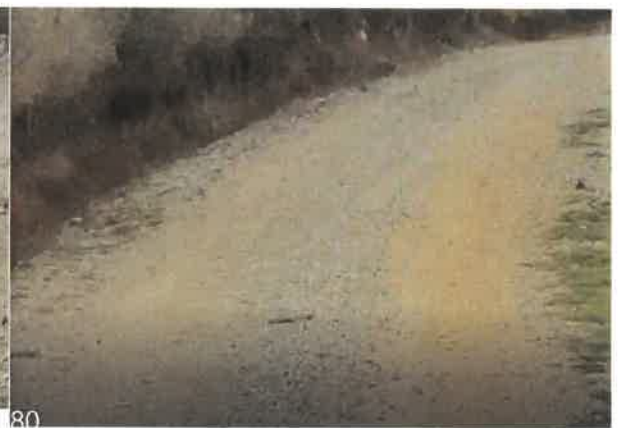
Foto 124: KM 7+700, Ahuellamiento al lado izquierdo de la calzada

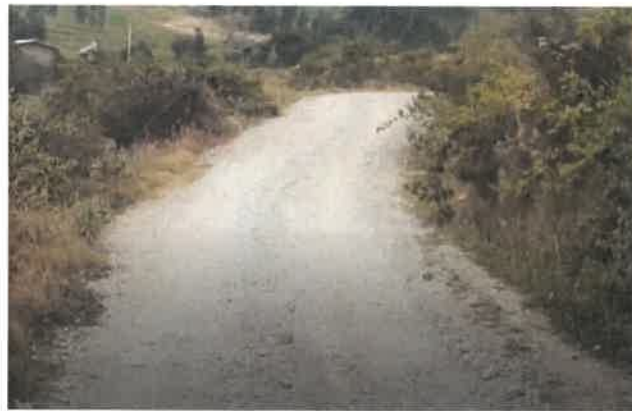
Foto 125: KM 7+800, Ahuellamiento en ambos lados de la calzada

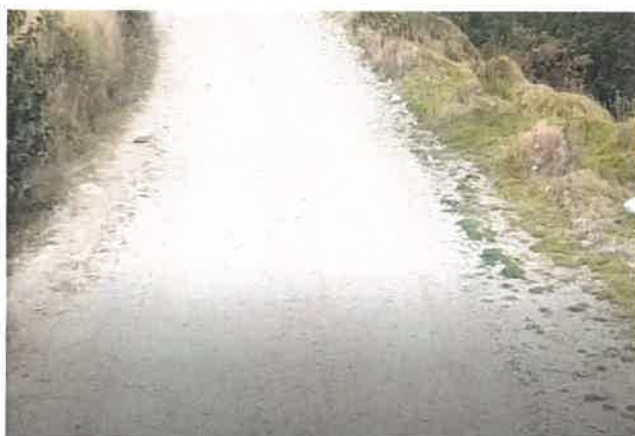
Foto 127: KM 7+900, Ahuellamiento en ambos lados de la calzada

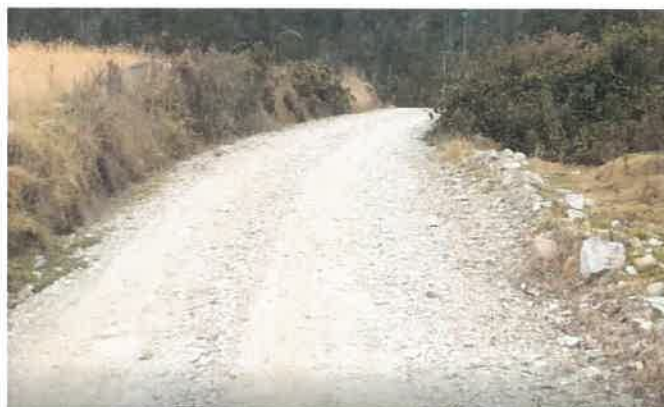
Foto 129: KM 8+050, Ahuellamiento en ambos lados de la calzada

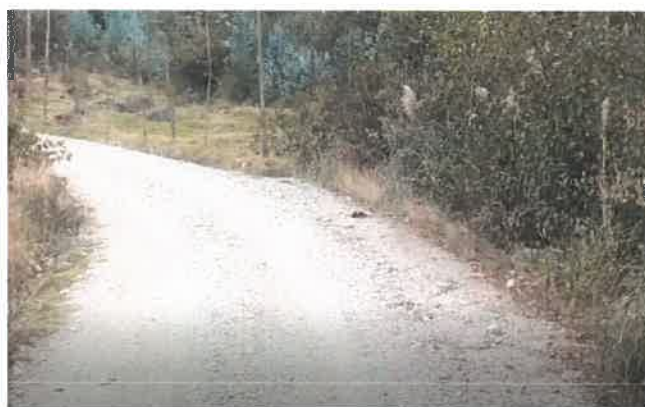
Foto 130: KM 8+100, Ahuellamiento en ambos lados de la calzada y Bacheo

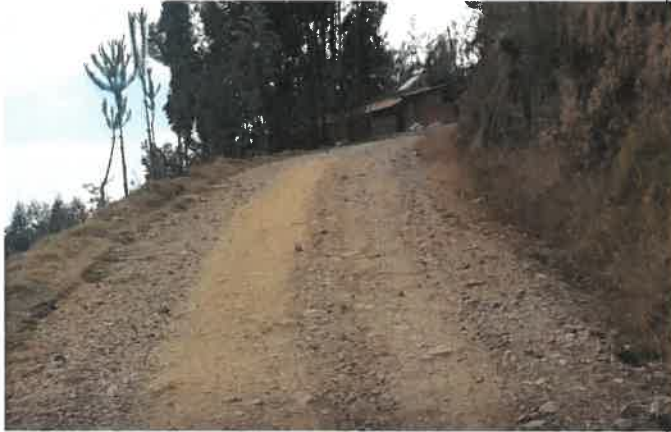
Foto 141: KM 8+800, Ahuellamiento en ambos lados de la calzada

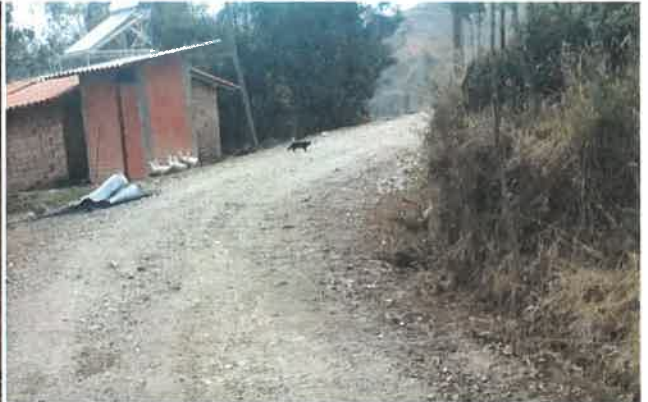
Foto 142: KM 8+850, Encalaminado a la derecha y Erosión a la izquierda

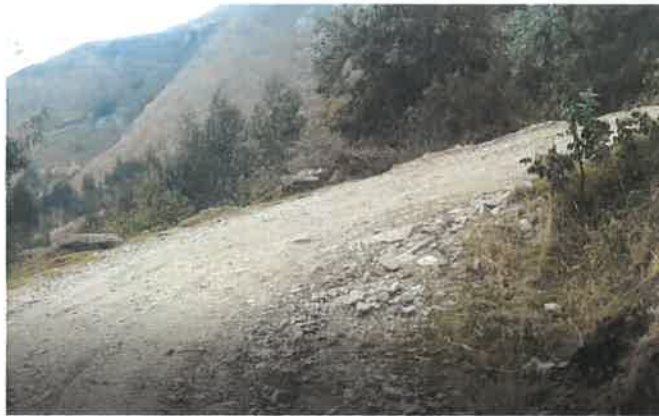
Foto 143: KM 8+900, Erosión en el lado derecho de la calzada

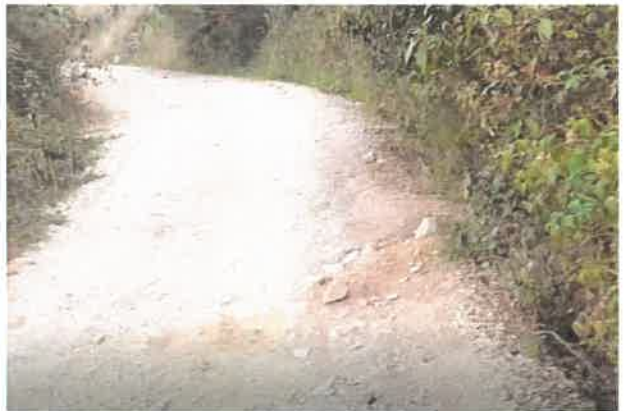
Foto 144: KM 8+950, Cruce de agua
