INFORME N° 167-2020-IVP-MPSCH/GG/VRK

ASUNTO : REMITE PLAN DE TRABAJO DE MANTENIMIENTO RUTINARIO Y PERIODICO DE LOS CAMINOS VECINALES TRAMO CUCHUGUAY – PALCO – EL VADO – EMP. PE-3N (QUESQUENDA), LONG. 20.70 KM, PARA SU APROBACION CORRESPONDIENTE.

**MANTENIMIENTO RUTINARIO Y PERIODICO
DE LOS CAMINOS VECINALES TRAMO:
"CUCHUGUAY - PALCO - EL BADO - EMP. PE-
3N (QUESQUENDA) LONG= 20.70 KM" –
DISTRITOS DE QUIRUVILCA – PROVINCIA DE
SANTIAGO DE CHUCO – LA LIBERTAD**

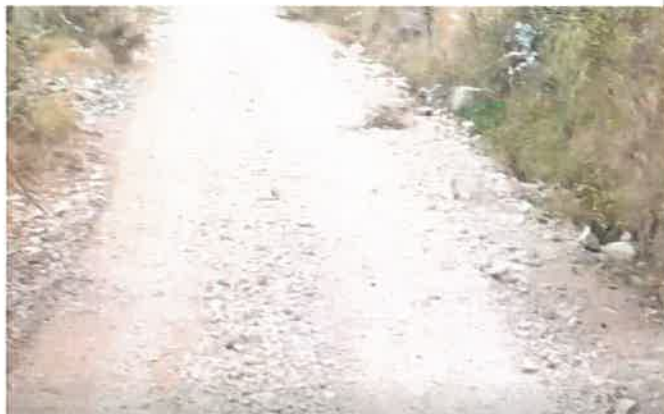
Foto 145: KM 9+050 Ahuellamiento al lado izquierdo de la calzada

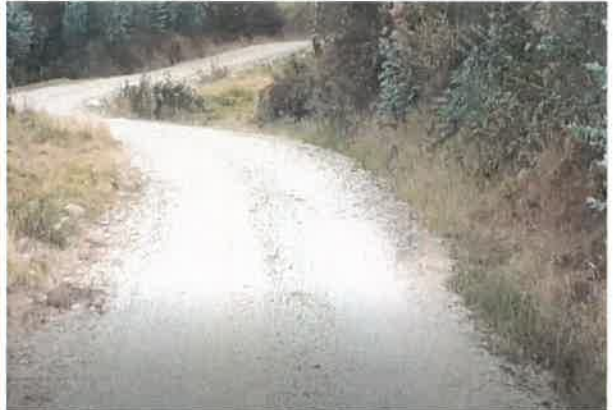
Foto 146: KM 9+100, Ahuellamiento en el lado derecho de la calzada

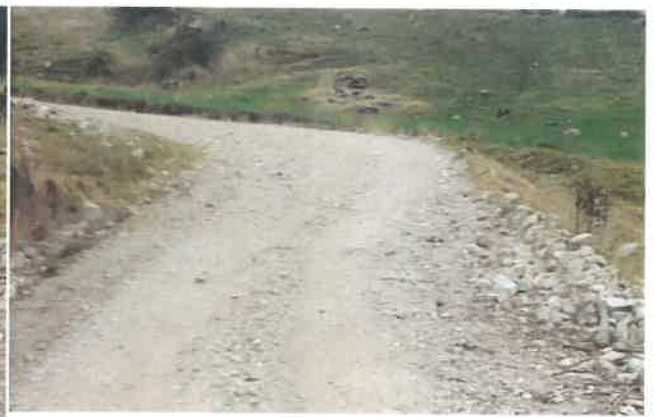
Foto 148: KM 9+200, Ahuellamiento y Erosión en toda la calzada

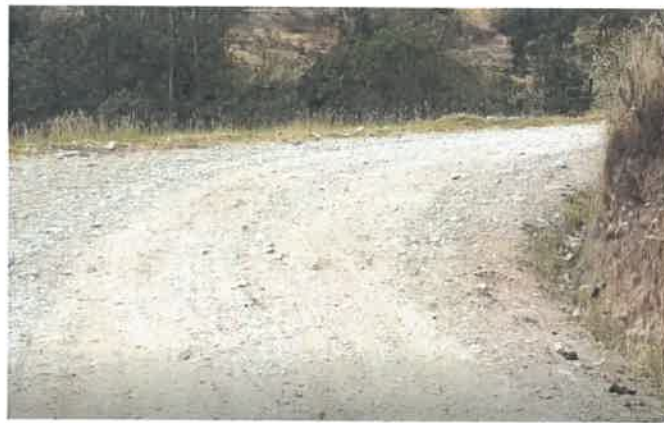
Foto 149: KM 9+300, Encalaminado en toda la calzada

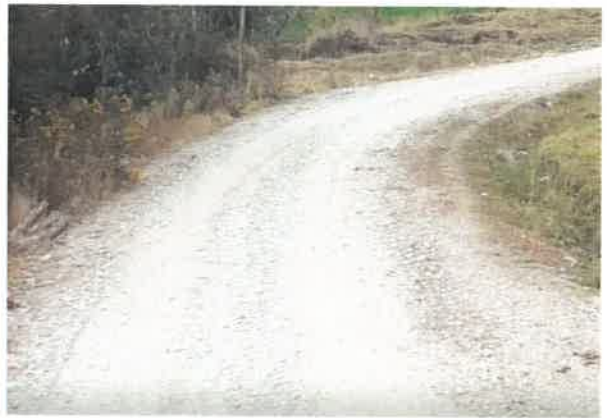
Foto 150: KM 9+350, Ahuellamiento en ambos lados de la calzada

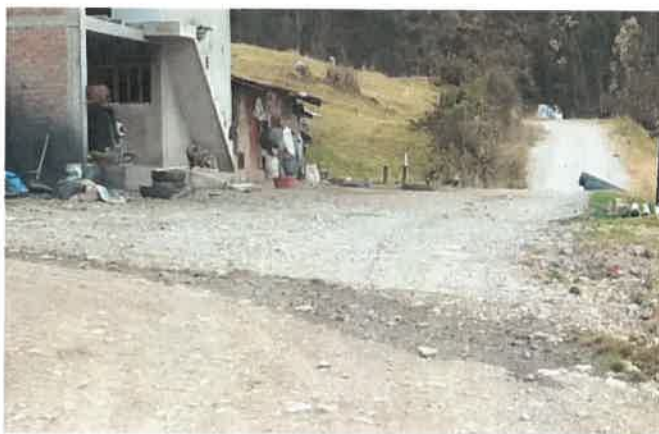
Foto 151: KM 9+400, Cruce de agua

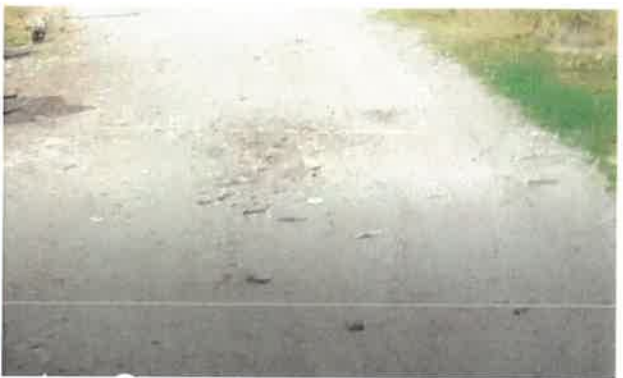
Foto 152: KM 9+450, Bacheo en medio de la calzada

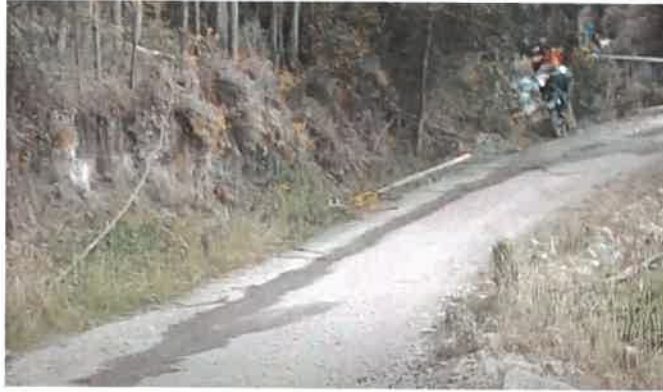
Foto 153: KM 9+550, Erosión al lado izquierdo de la calzada

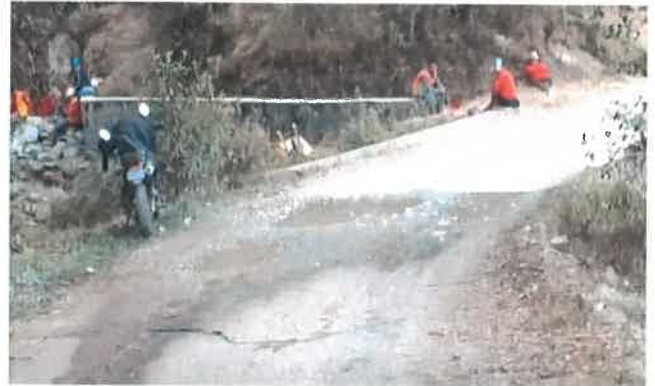
Foto 154: KM 9+600, Bacheo en ambos lados de la calzada

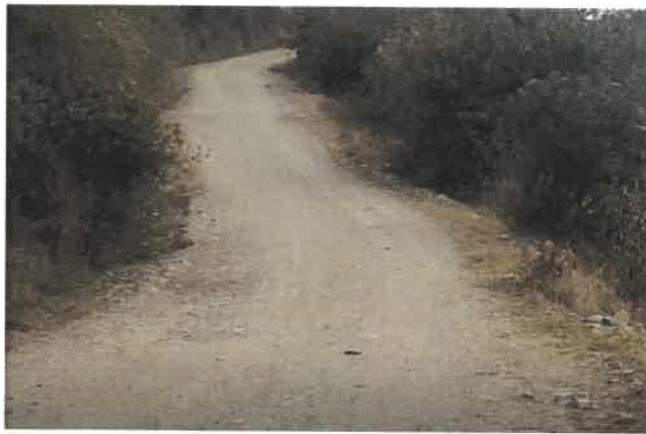
Foto 155: KM 9+650, Bacheo al lado izquierdo de la calzada

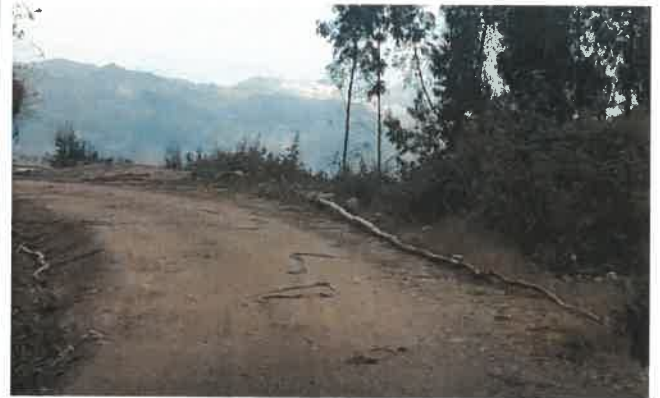
Foto 156: KM 9+700, Erosión al lado izquierdo de la calzada

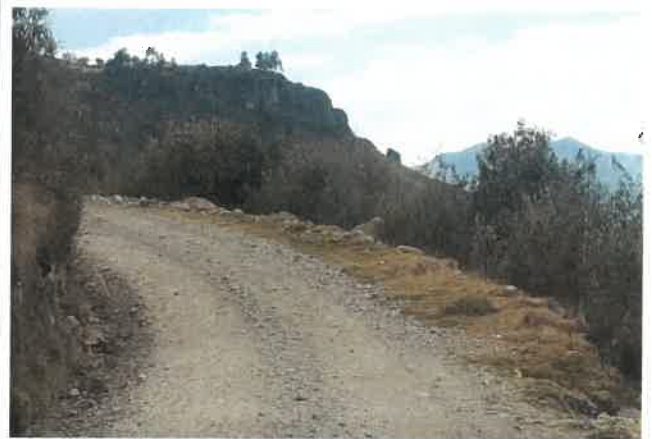
Foto 158: KM 9+850, Ahuellamiento en el lado derecho de la calzada

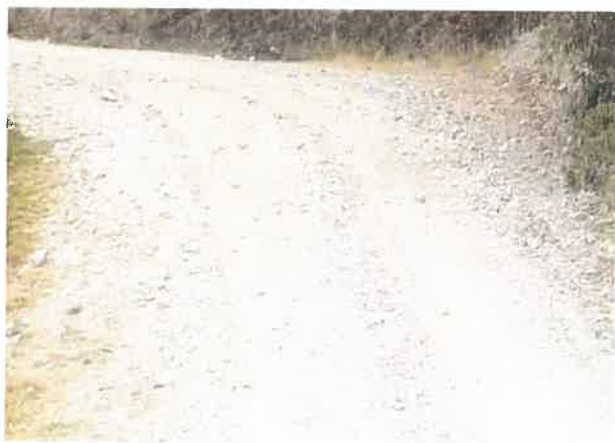
Foto 163: KM 10+150, Ahuellamiento en ambos lados de la calzada

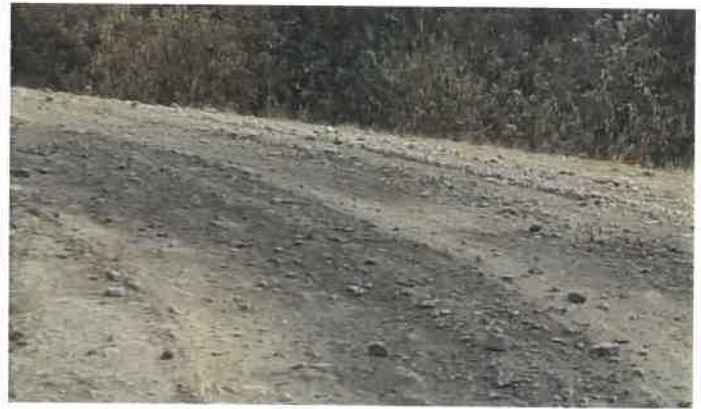
Foto 208: KM 12+900, Ahuellamiento en ambos lados de la calzada

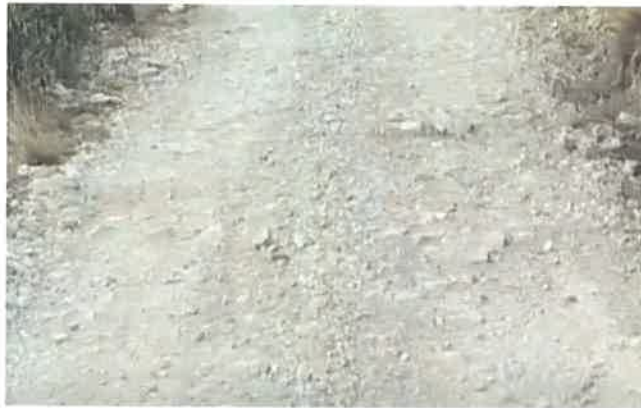
Foto 223 KM 13+850, Bacheo en ambos lados de la calzada

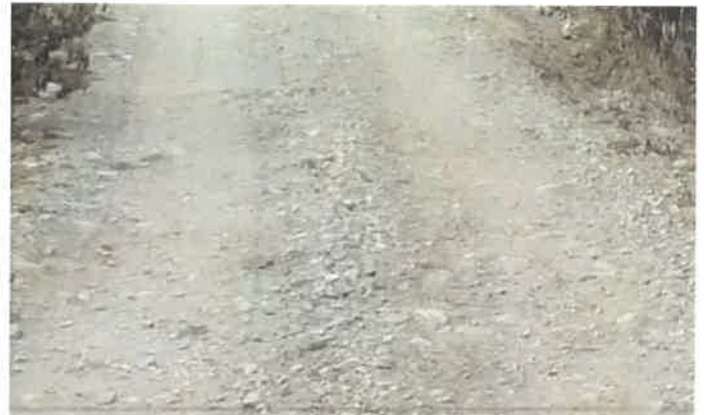
Foto 224: KM 13+900, Bacheo en ambos lados de la calzada

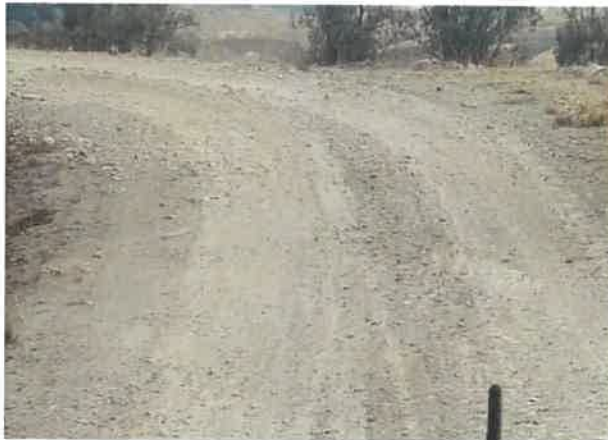
Foto 227: KM 14+100, Ahuellamiento en ambos lados de la calzada

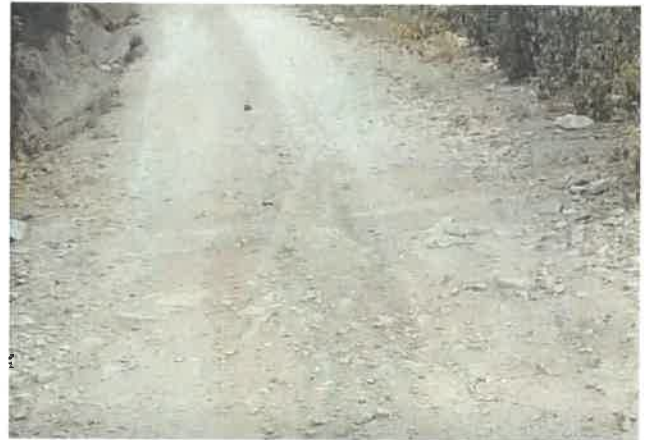
Foto 228: KM 14+150, Bacheo en ambos lados de la calzada

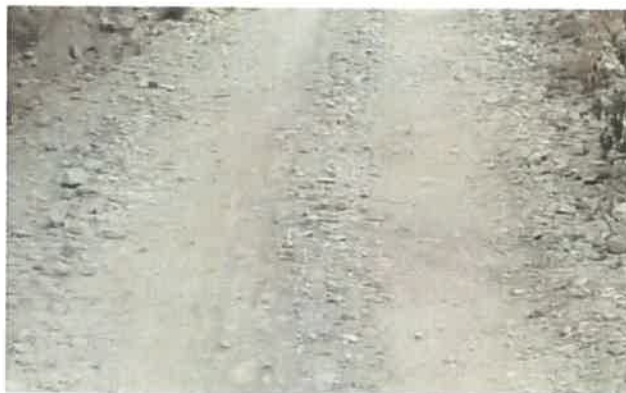
Foto 229: KM 14+200, Bacheo en ambos lados de la calzada

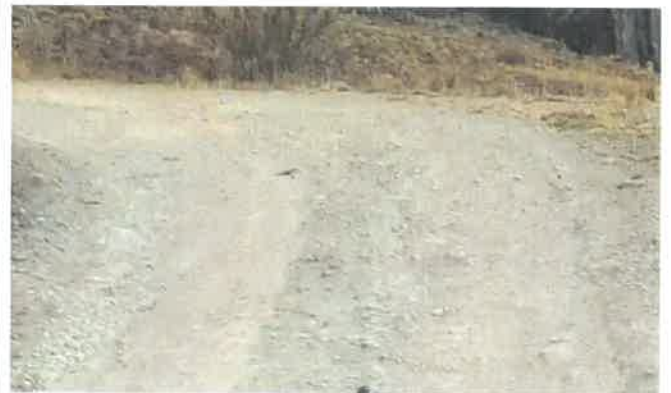
Foto 230: KM 14+300, Erosión en ambos lados de la calzada

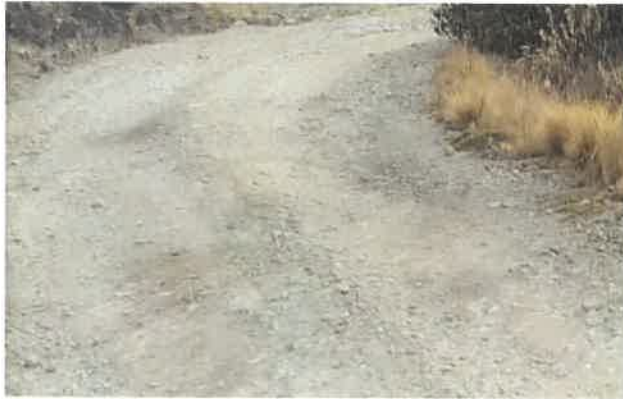
Foto 231: KM 14+350, Bacheo en ambos lados de la calzada

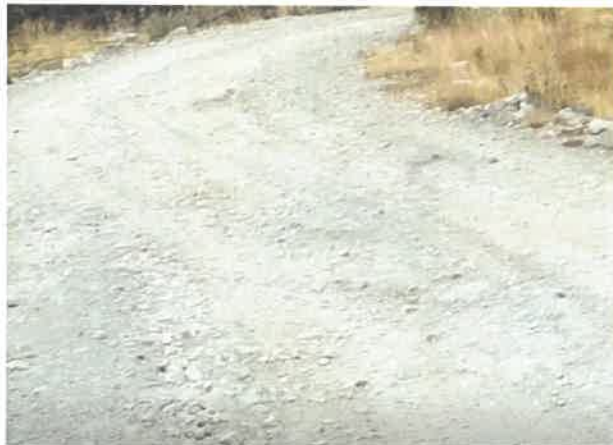
Foto 233: KM 14+450, Erosión en ambos lados de la calzada

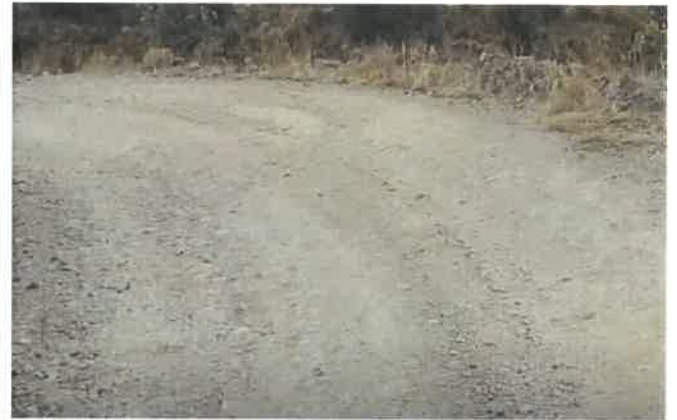
Foto 234: KM 14+550, Ahuellamiento al lado derecho de la calzada y Erosión

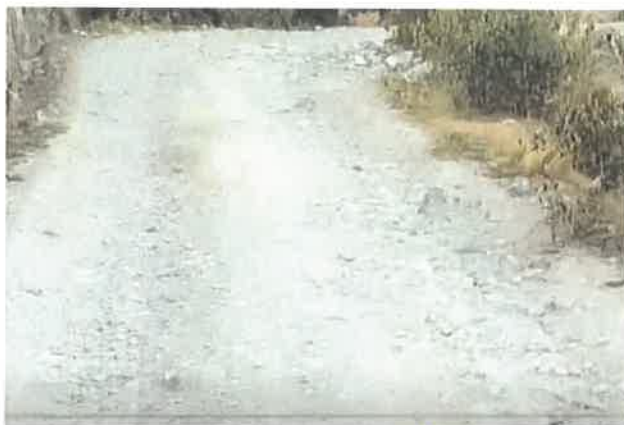
Foto 235: KM 14+600, Ahuellamiento en ambos lados de la calzada

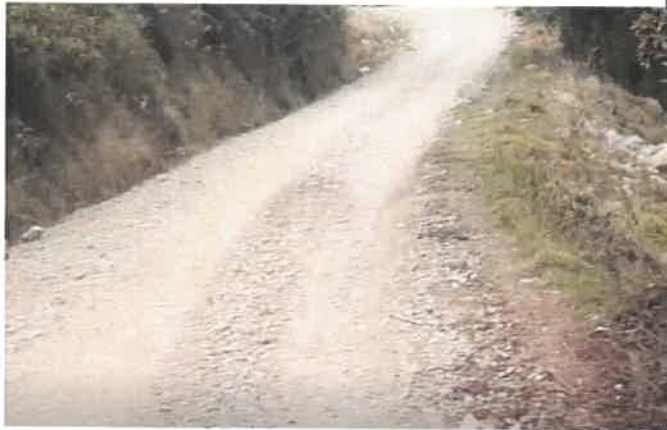
Foto 139: KM 8+650, Erosión en el lado derecho de la calzada

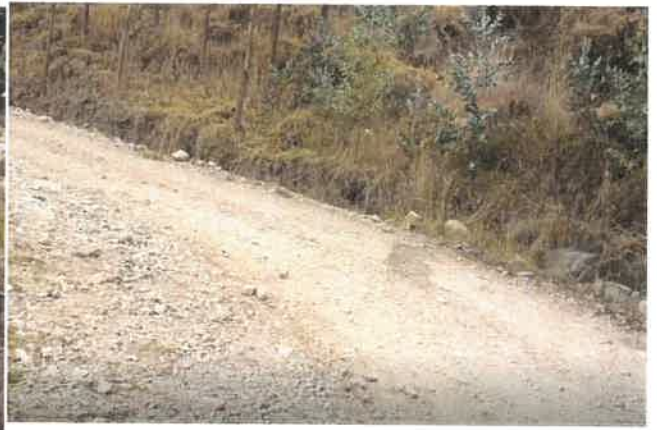
Foto 140: KM 8+700, Ahuellamiento al lado derecho de la calzada y Erosión al izquierdo

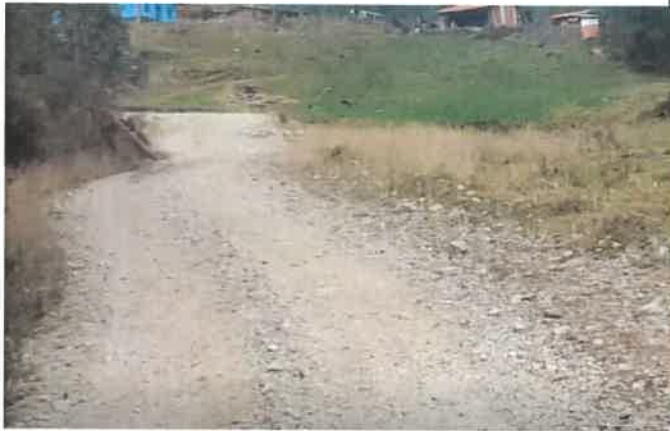
Foto 147: KM 9+150, Ahuellamiento en ambos lados de la calzada

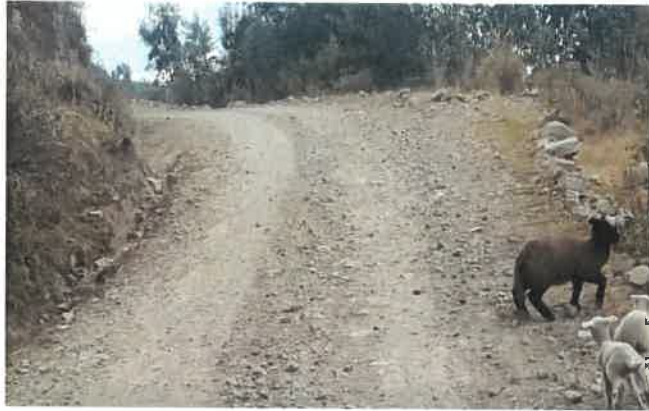
Foto 157: KM 9+800, Ahuellamiento en el lado derecho de la calzada

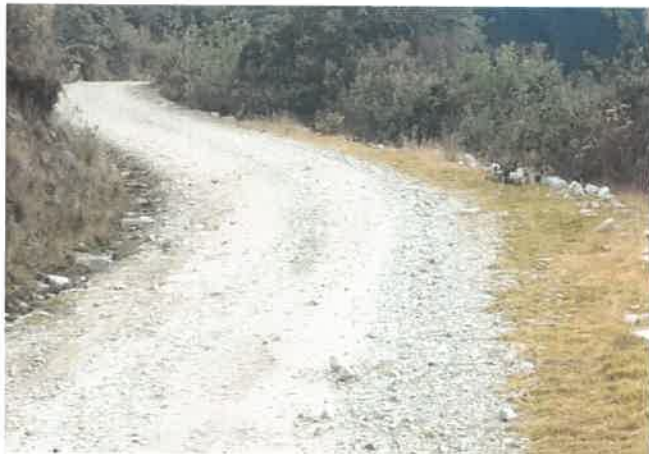
Foto 159: KM 9+900, Ahuellamiento en el lado derecho de la calzada y Erosión a la izquierda

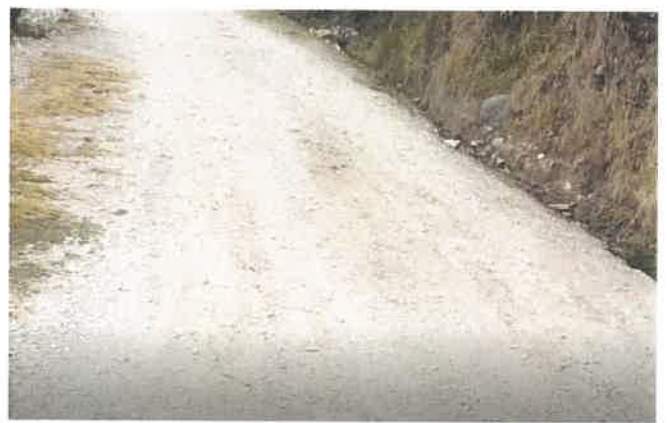
Foto 160: KM 9+950, Bacheo en ambos lados de la calzada

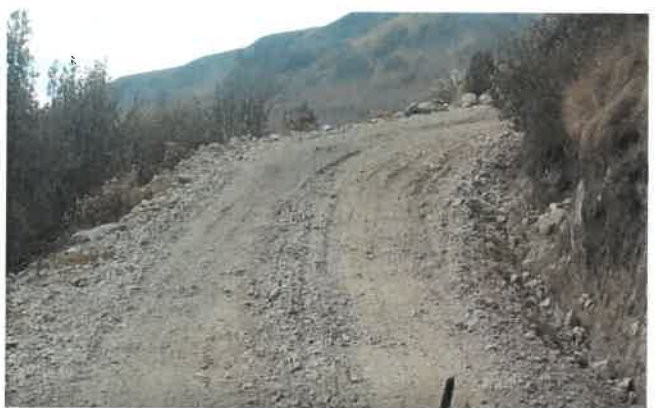
Foto 162: KM 10+100, Erosión en ambos lados de la calzada

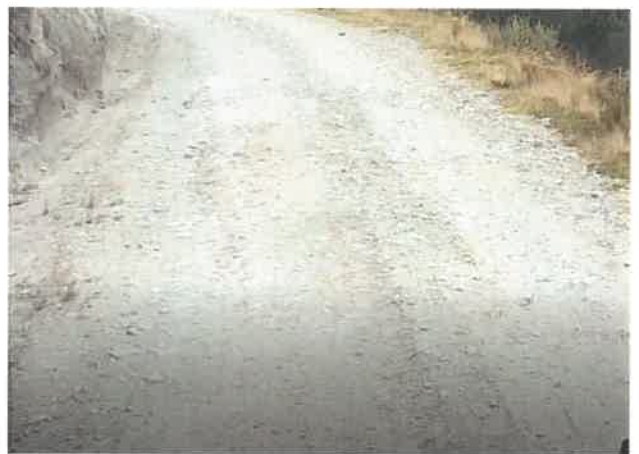
Foto 184: KM 11+450, Bacheo en ambos lados de la calzada

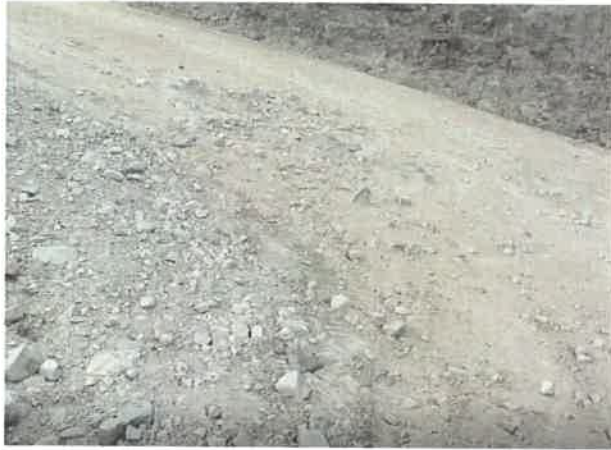
Foto 187: KM 11+650, Bacheo al lado izquierdo de la calzada

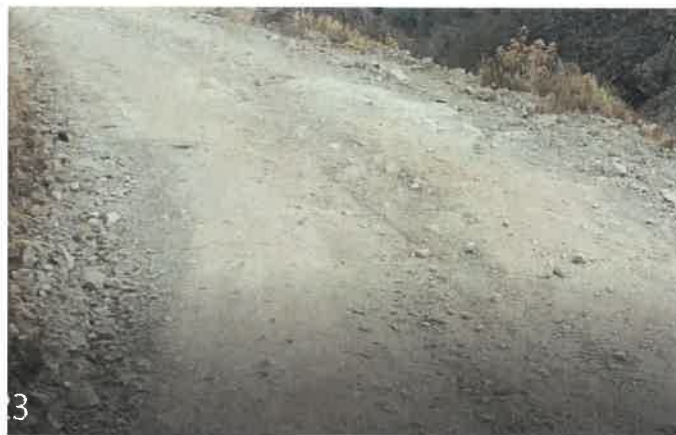
Foto 194: KM 12+100, Erosión en ambos lados de la calzada

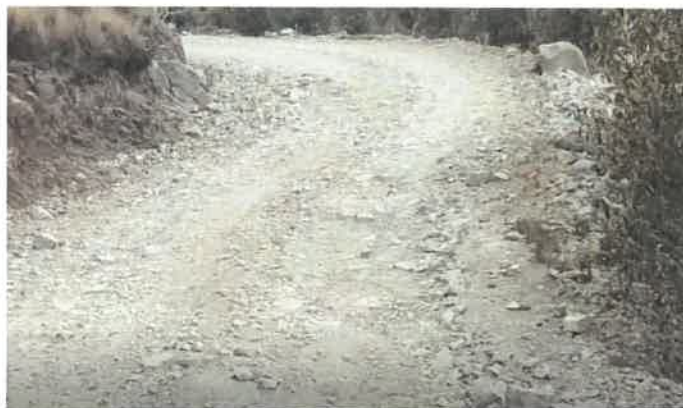
Foto 196: KM 12+200, Erosión en ambos lados de la calzada

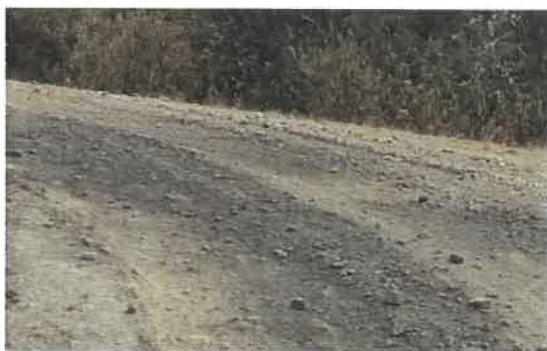
Foto 208: KM 12+950, Erosión en ambos lados de la calzada

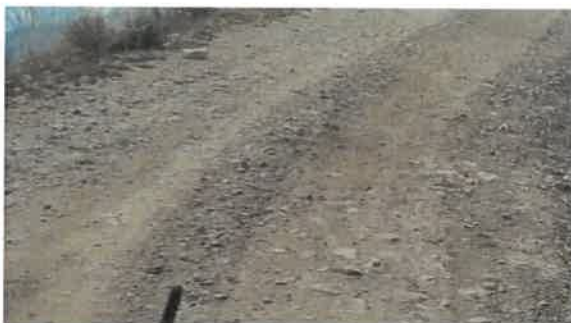
Foto 216: KM 13+450, Ahuellamiento en ambos lados de la calzada

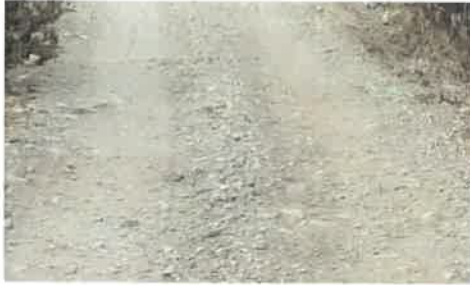
Foto 225: KM 14+050, Ahuellamiento al lado derecho de la calzada y Erosión

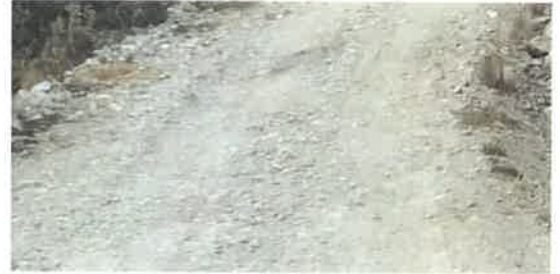
Foto 226: KM 14+100, Ahuellamiento en ambos lados de la calzada

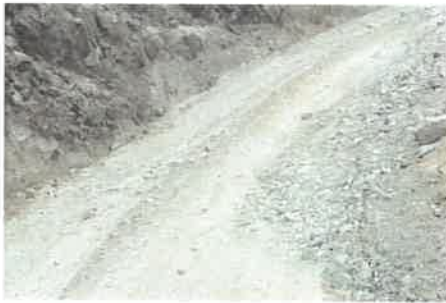
Foto 227: KM 14+150, Bacheo en ambos lados de la calzada

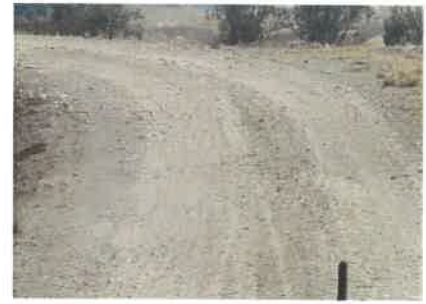
Foto 228: KM 14+200, Bacheo en ambos lados de la calzada

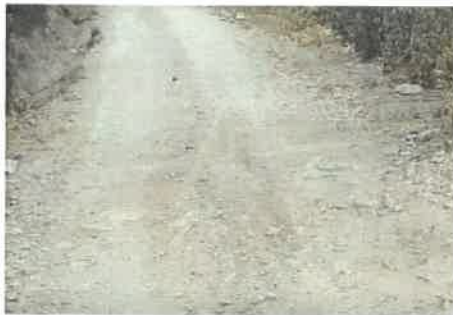
Foto 229: KM 14+300, Erosión en ambos lados de la calzada

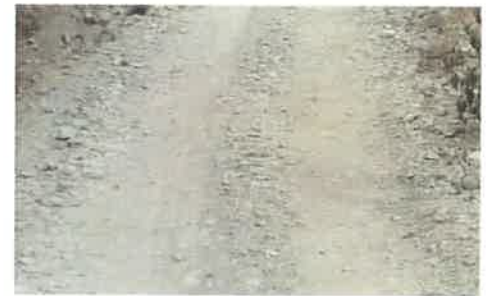
Foto 230: KM 14+350, Bacheo en ambos lados de la calzada

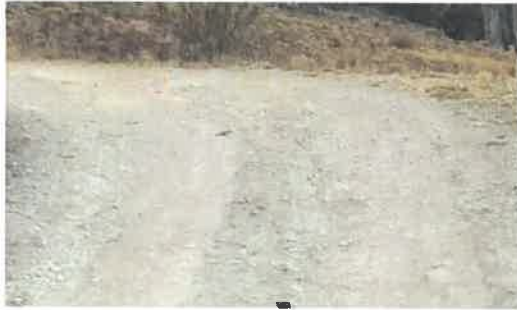
Foto 231: KM 14+400, Erosión en ambos lados de la calzada

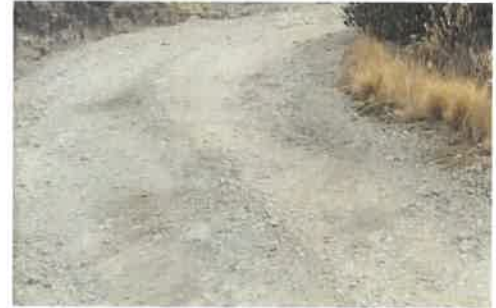
Foto 232: KM 14+450, Erosión en ambos lados de la calzada

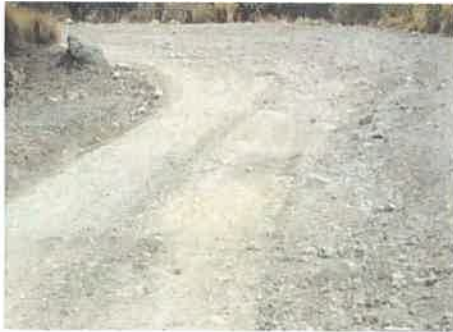
Foto 233: KM 14+550, Ahuellamiento al lado derecho de la calzada y Erosión

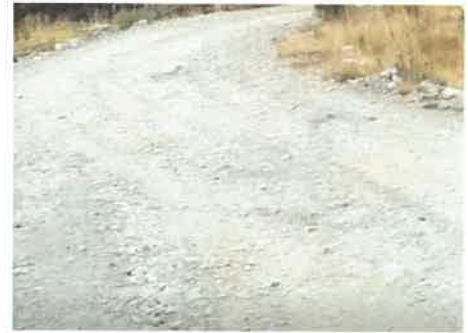
Foto 234: KM 14+600, Ahuellamiento en ambos lados de la calzada

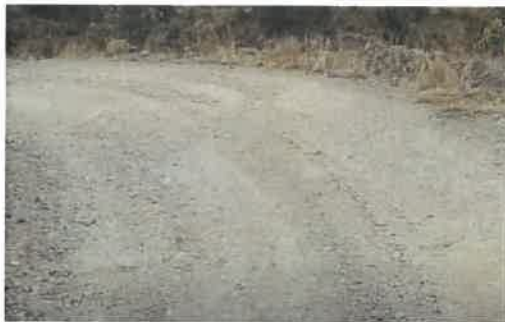
Foto 235: KM 14+650, Erosión en ambos lados de la calzada

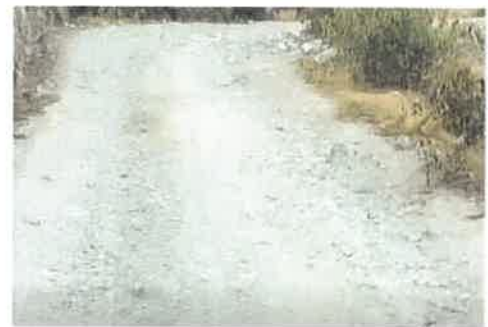
Foto 236: KM 14+700, Bacheo en ambos lados de la calzada

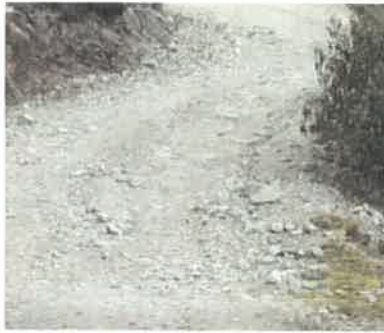
Foto 237: KM 14+800, Bacheo y Erosión en la calzada

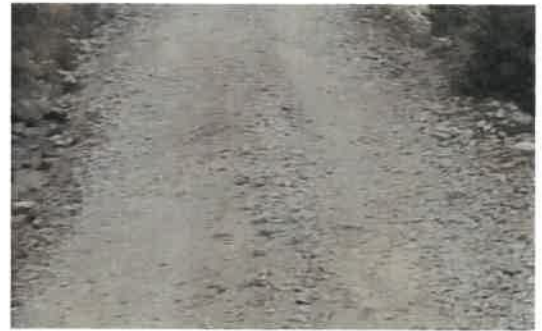
Foto 238: KM 14+850, Bacheo en ambos lados de la calzada

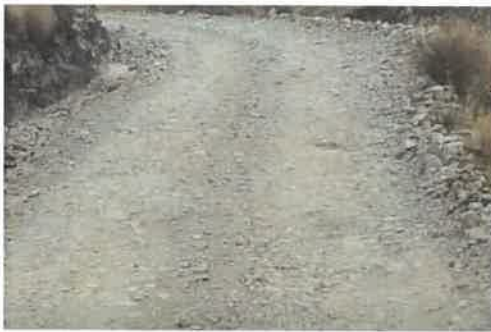
Foto 239: KM 14+900, Erosión en ambos lados de la calzada

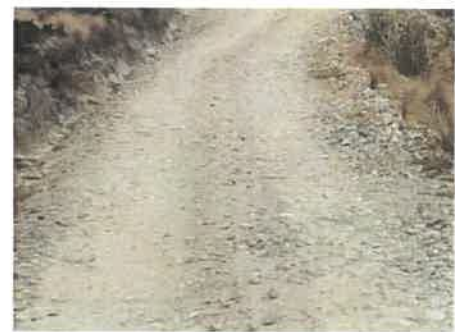
Foto 240: KM 14+950, Ahuellamiento en ambos lados de la calzada

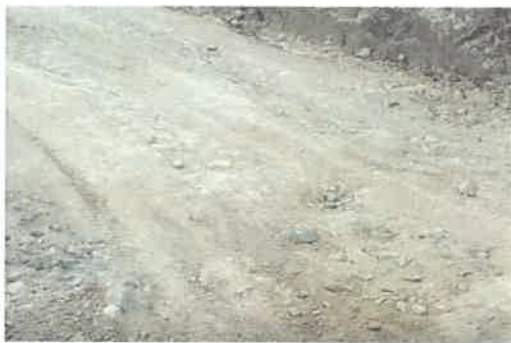
Foto 241: KM 15+050, Bacheo en ambos lados de la calzada

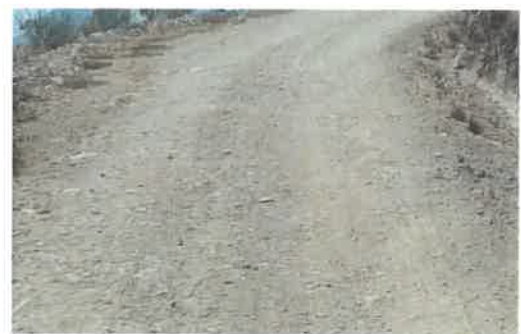
Foto 242: KM 15+100, Ahuellamiento en ambos lados de la calzada

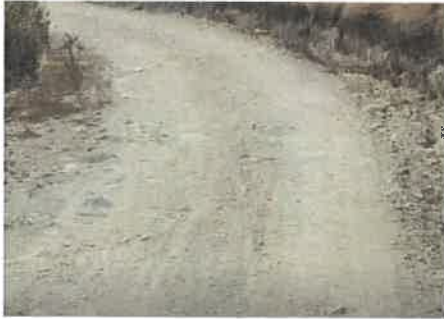
Foto 243: KM 15+150, Bacheo en ambos lados de la calzada

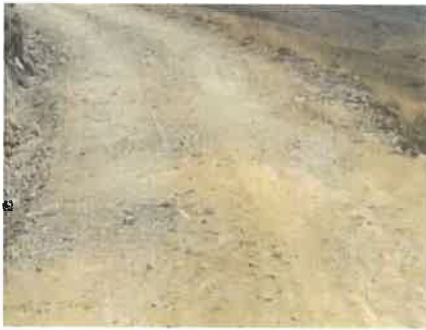
Foto 245: KM 15+300, Bacheo en ambos lados de la calzada

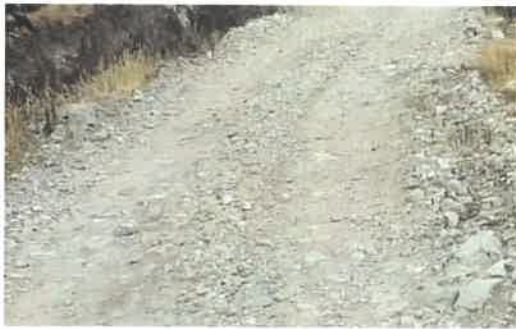
Foto 247: KM 15+400, Bacheo al lado izquierdo de la calzada

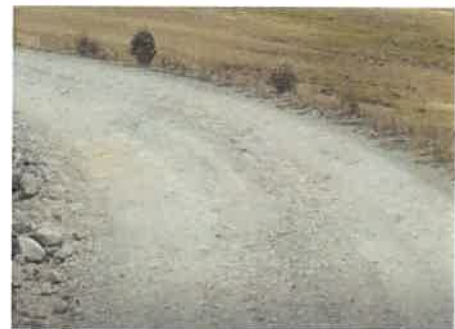
Foto 248: KM 15+450, Ahuellamiento en el lado derecho de la calzada y Erosión

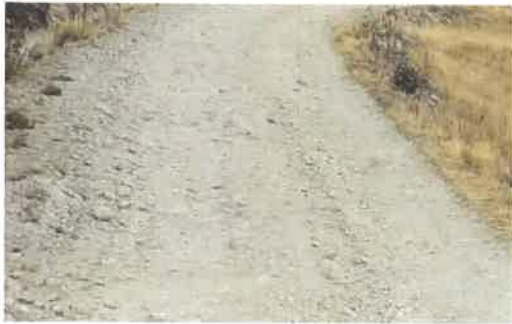
Foto 249: KM 15+550, Ahuellamiento en el lado derecho de la calzada

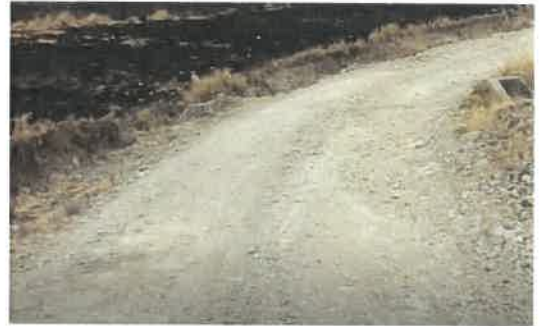
Foto 250: KM 15+600, Encala minado en ambos lados de la calzada

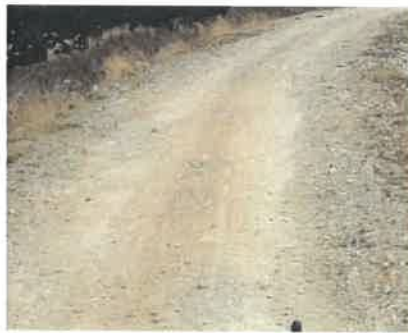
Foto 251: KM 15+650, Bacheo al lado izquierdo de la calzada

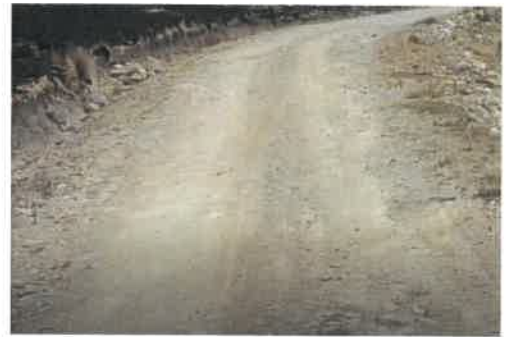
Foto 252: KM 15+700, Bacheo en ambos lados de la calzada

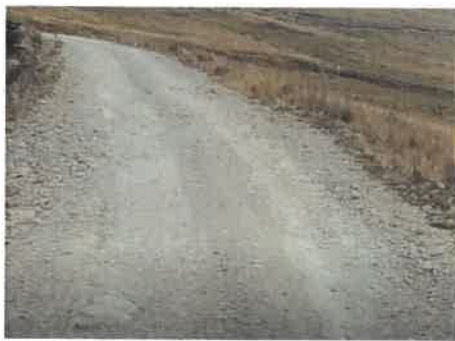
Foto 253: KM 15+800, Bacheo al lado derecho de la calzada

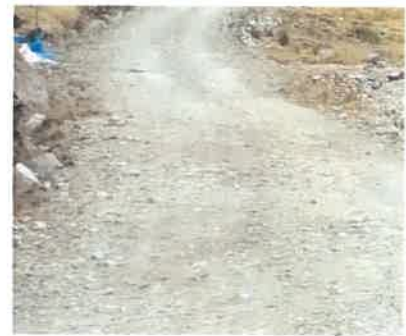
Foto 254: KM 15+850, Ahuellamiento en el lado derecho de la calzada

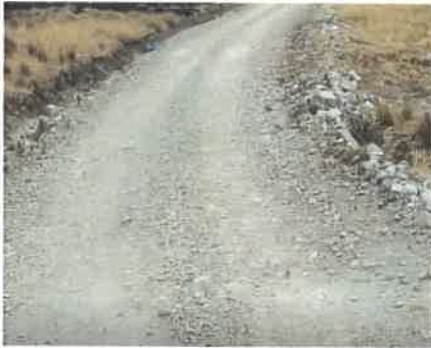
Foto 255: KM 15+900, Bacheo en ambos lados de la calzada

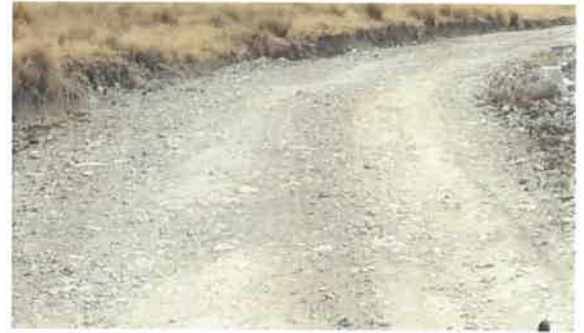
Foto 256: KM 15+950, Bacheo en ambos lados de la calzada

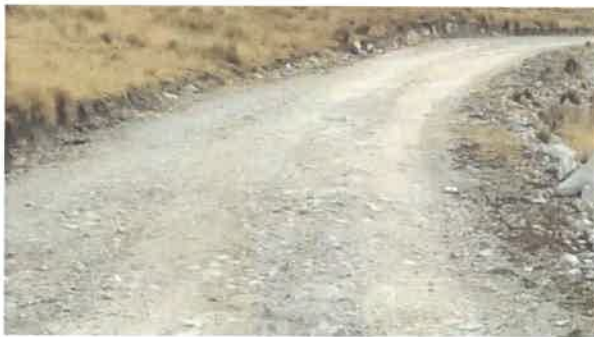
Foto 257: KM 16+050, Bacheo en ambos lados de la calzada

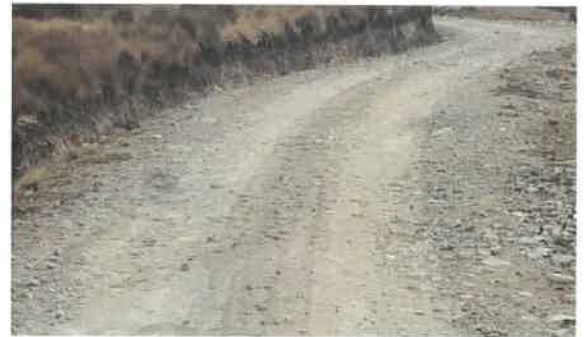
Foto 258: KM 16+100, Bacheo en ambos lados de la calzada

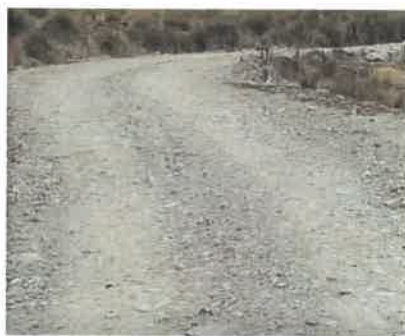
Foto 259: KM 16+150, Bacheo en ambos lados de la calzada

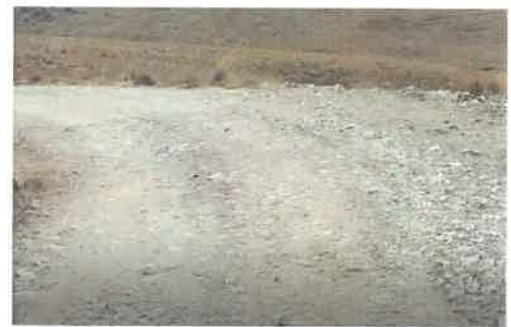
Foto 260: KM 16+200, Ahuellamiento en ambos lados de la calzada

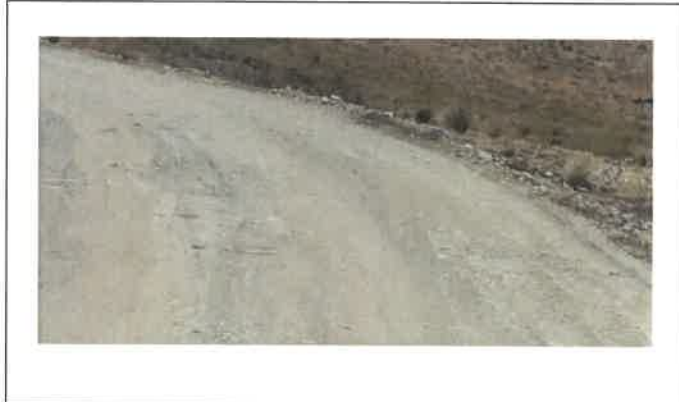
Foto 261: KM 16+300, Ahuellamiento en ambos lados de la calzada

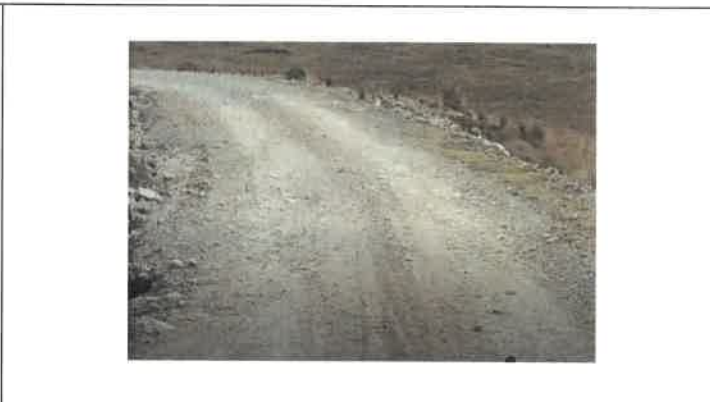
Foto 262: KM 16+350, Erosión en ambos lados de la calzada

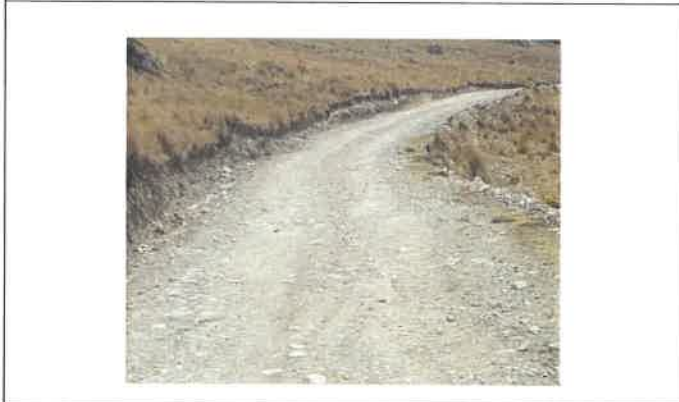
Foto 263: KM 16+400, Bacheo en ambos lados de la calzada

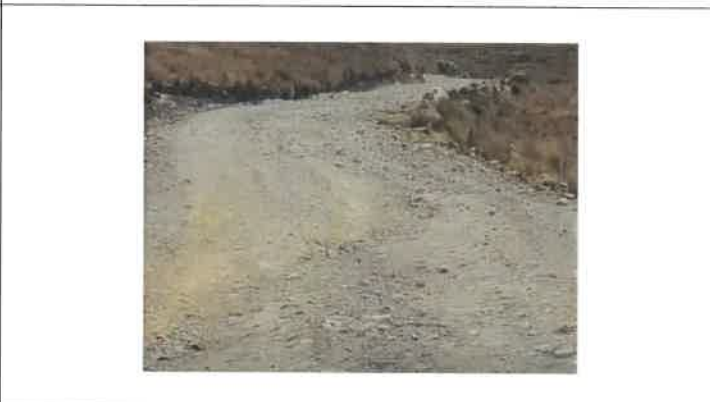
Foto 264: KM 16+450, Erosión en ambos lados de la calzada

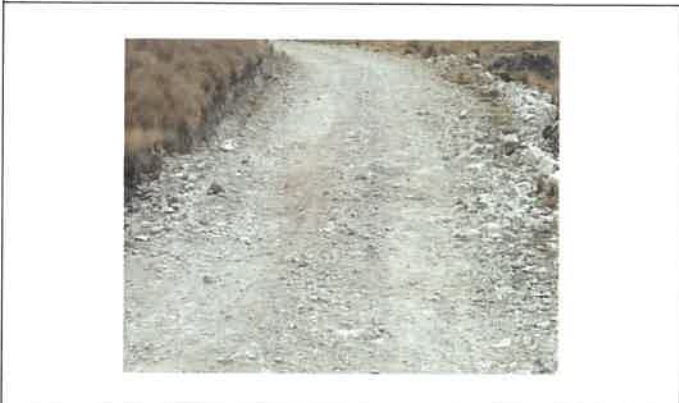
Foto 265: KM 16+550, Erosión en ambos lados de la calzada

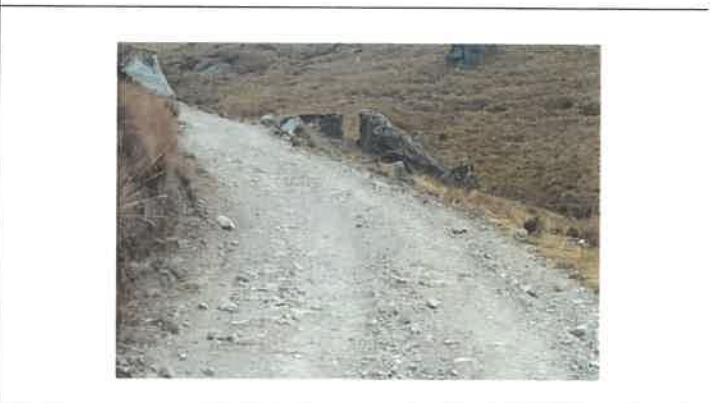
Foto 266: KM 16+600, Erosión en ambos lados de la calzada

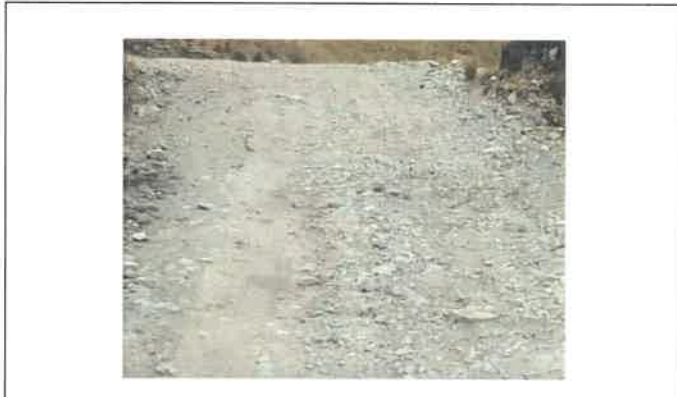
Foto 267: KM 16+650, Ahuellamiento en ambos lados de la calzada

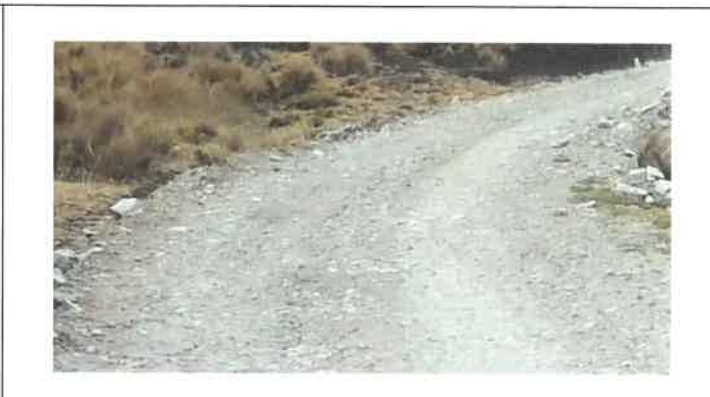
Foto 268: KM 16+700, Ahuellamiento en ambos lados de la calzada

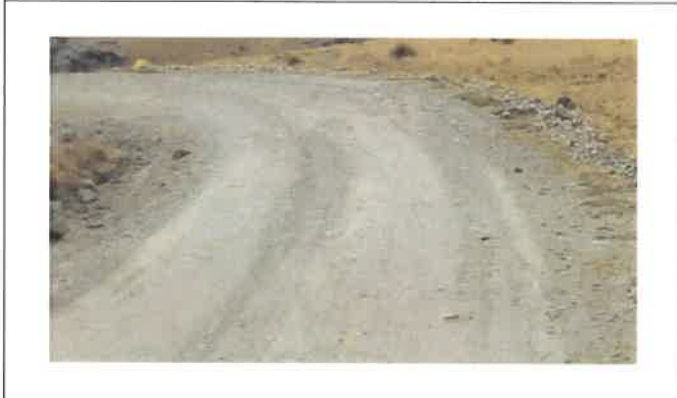
Foto 269: KM 16+800, Encala minado en ambos lados de la calzada

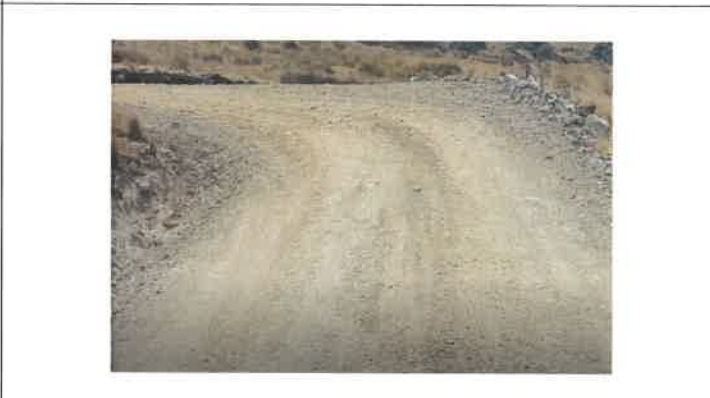
Foto 270: KM 16+850, Ahuellamiento en ambos lados de la calzada

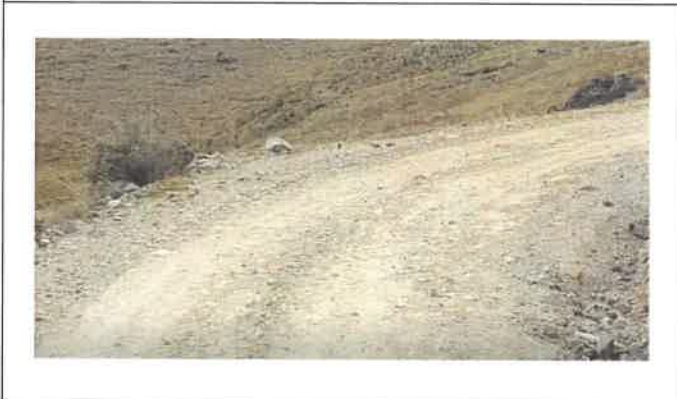
Foto 271: KM 16+900, Ahuellamiento en ambos lados de la calzada

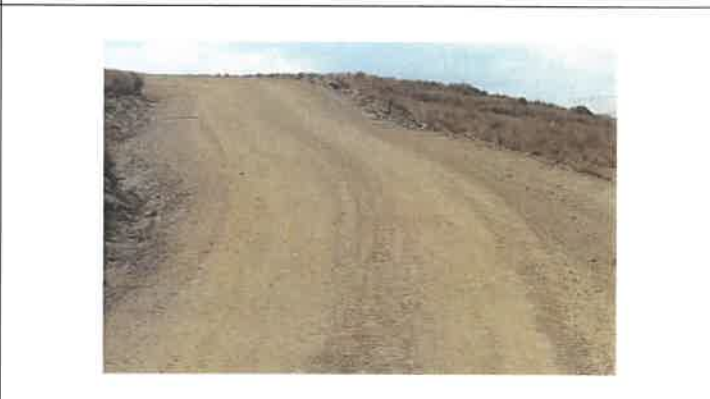
Foto 272: KM 16+950, Encala minado en ambos lados de la calzada

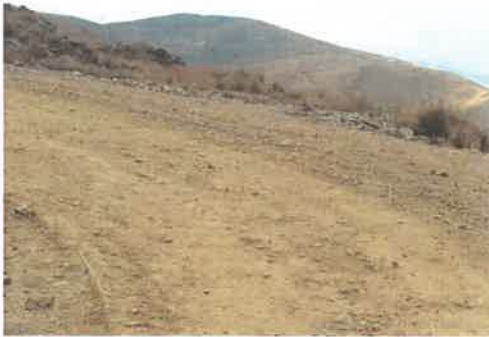
Foto 273: KM 17+050, Ahuellamiento en lado izquierdo de la calzada

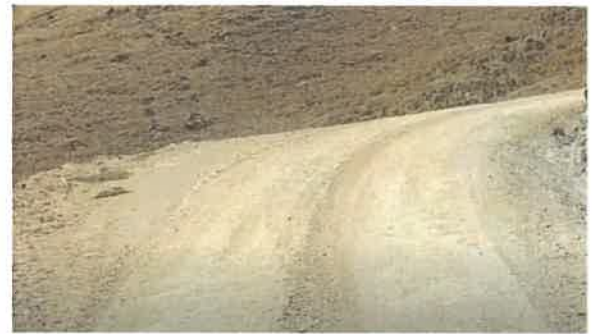
Foto 274: KM 17+100, Encala minado en ambos lados de la calzada

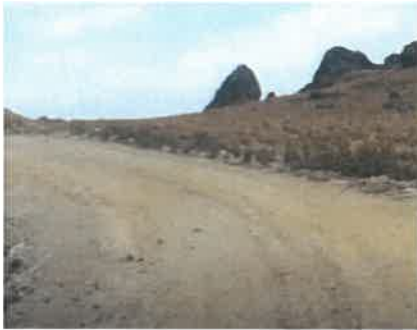
Foto 275: KM 17+150, Ahuellamiento en ambos lados de la calzada

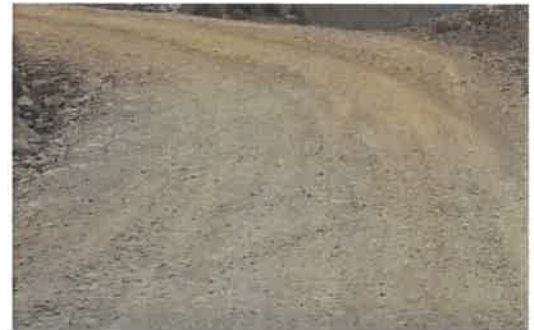
Foto 276: KM 17+200, Ahuellamiento y Bacheo en la calzada

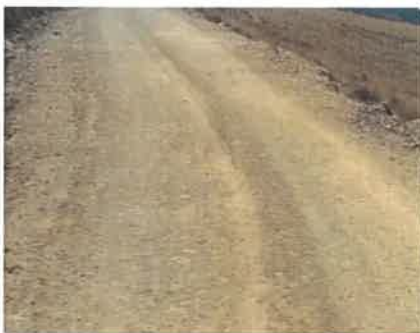
Foto 277: KM 17+300, Bacheo en ambos lados de la calzada

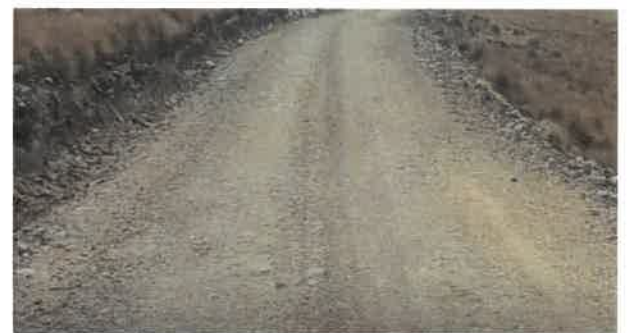
Foto 278: KM 17+350, Ahuellamiento en ambos lados de la calzada

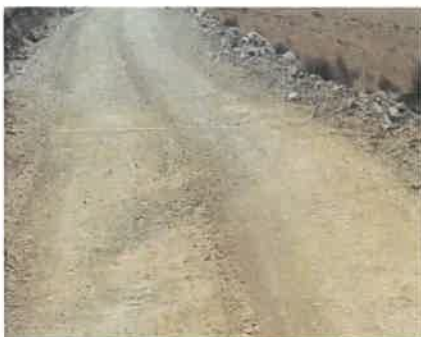
Foto 279: KM 17+400, Ahuellamiento en ambos lados de la calzada

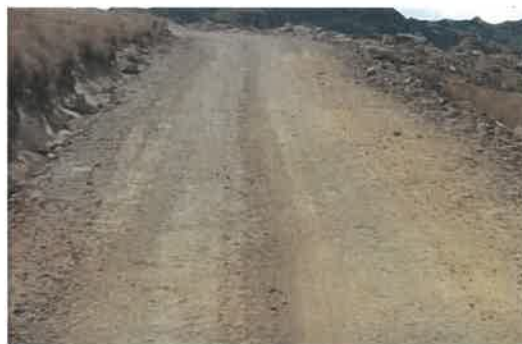
Foto 280: KM 17+450, Encala minado en ambos lados de la calzada

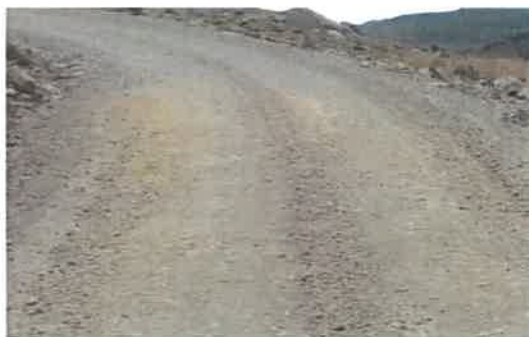
Tipo Daño:	Ahuellamiento: A Erosión: ER	Baches: B Encalaminado: E	Cruce de agua: C Otros*: O	Fotografía* N°
Progresiva	Daños Pavimento		Observaciones / Comentarios	
	Tipo	Dimensiones		
17+050.00	A	4 m de la calzada	Ahuellamiento en lado izquierdo de la calzada	273
17+100.00	E	5 m de la calzada	Encalaminado en ambos lados de la calzada	274
17+150.00	A	25 m de la calzada	Ahuellamiento en ambos lados de la calzada	275
17+200.00	A-B	10 m de la calzada	Ahuellamiento y Bacheo en la calzada	276
17+250.00				
17+300.00	B	3 m de la calzada	Bacheo en ambos lados de la calzada	277
17+350.00	A	32 m de la calzada	Ahuellamiento en ambos lados de la calzada	278
17+400.00	A	20 m de la calzada	Ahuellamiento en ambos lados de la calzada	279
17+450.00	E	5 m de la calzada	Encalaminado en ambos lados de la calzada	280
17+500.00				
17+550.00	ER	15 m de la calzada	Erosión al lado izquierdo de la calzada	281
17+600.00	E	4 m de la calzada	Encalaminado en ambos lados de la calzada	282

Foto 281: KM 17+550, Erosión al lado izquierdo de la calzada

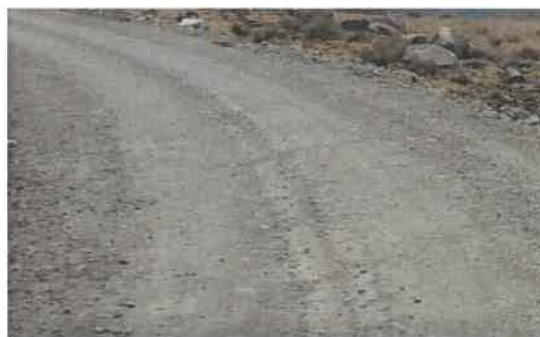
Foto 282: KM 17+600, Encala minado en ambos lados de la calzada

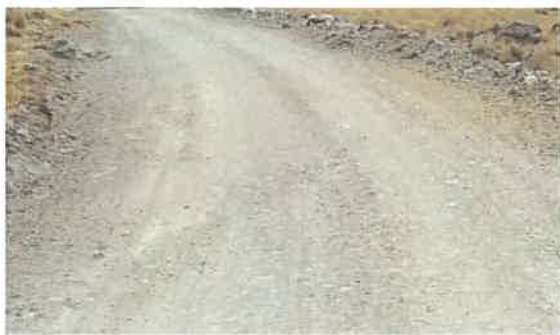
Foto 283: KM 17+650, Bacheo en ambos lados de la calzada

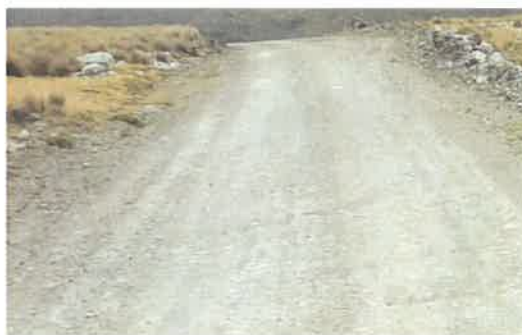
Foto 284: KM 17+700, Bacheo al lado izquierdo de la calzada

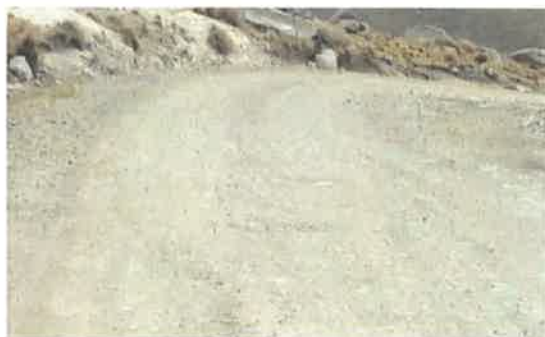
Foto 285: KM 17+800, Bacheo en ambos lados de la calzada

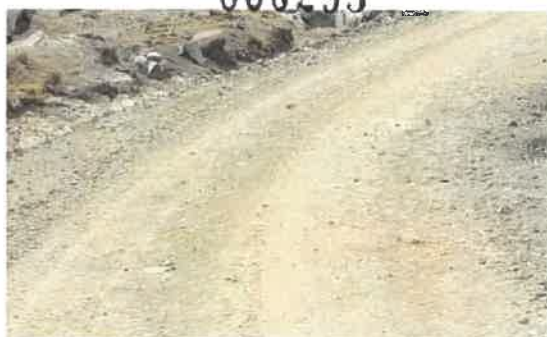
Foto 286: KM 17+850, Bacheo al lado derecho de la calzada
