INFORME N° 167-2020-IVP-MPSCH/GG/VRK

ASUNTO : REMITE PLAN DE TRABAJO DE MANTENIMIENTO RUTINARIO Y PERIODICO DE LOS CAMINOS VECINALES TRAMO CUCHUGUAY – PALCO – EL VADO – EMP. PE-3N (QUESQUENDA), LONG. 20.70 KM, PARA SU APROBACION CORRESPONDIENTE.

**MANTENIMIENTO RUTINARIO Y PERIODICO
DE LOS CAMINOS VECINALES TRAMO:
"CUCHUGUAY - PALCO - EL BADO - EMP. PE-
3N (QUESQUENDA) LONG= 20.70 KM" –
DISTRITOS DE QUIRUVILCA – PROVINCIA DE
SANTIAGO DE CHUCO – LA LIBERTAD**

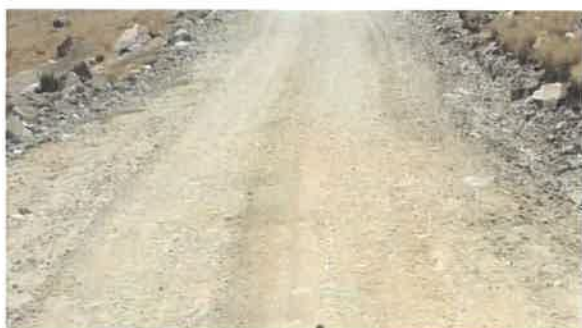
Foto 287: KM 17+900, Ahuellamiento en ambos lados de la calzada

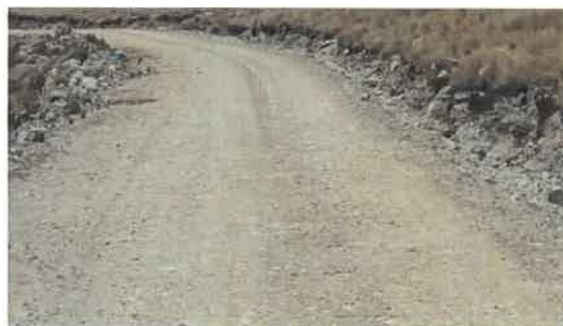
Foto 288: KM 17+950, Bacheo al lado derecho de la calzada

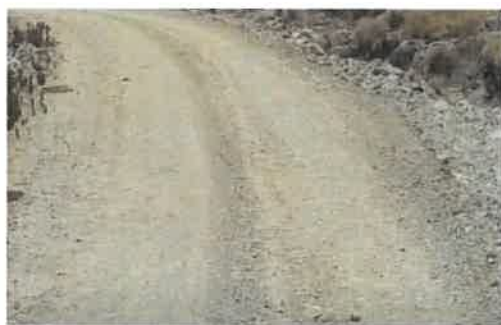
Foto 289: KM 18+050, Encala minado en ambos lados de la calzada

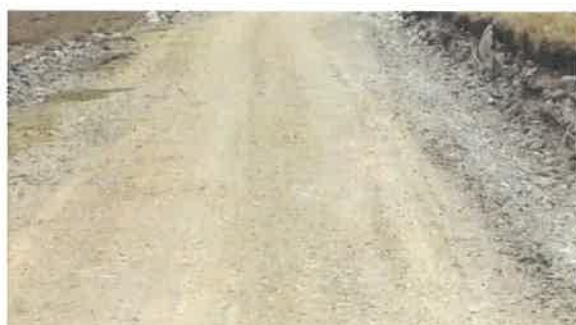
Foto 290: KM 18+100, Erosión al centro de la calzada

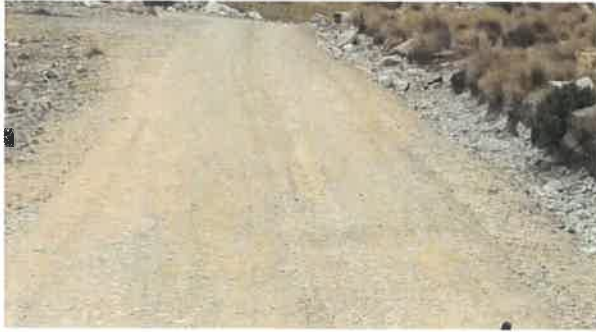
Foto 291: KM 18+150, Bacheo al lado derecho de la calzada

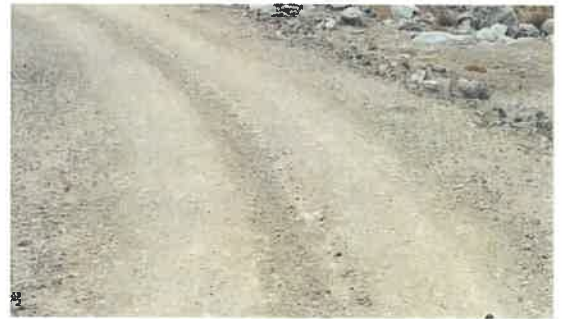
Foto 292: KM 18+200, Bacheo en ambos lados de la calzada

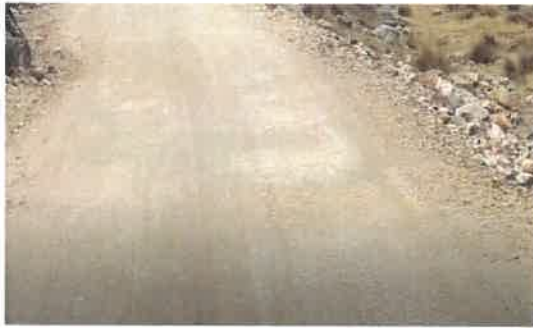
Foto 293: KM 18+300, Ahuellamiento en ambos lados de la calzada

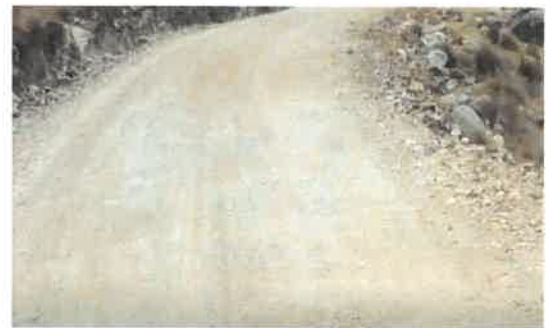
Foto 294: KM 18+350, Erosión al lado izquierdo de la calzada

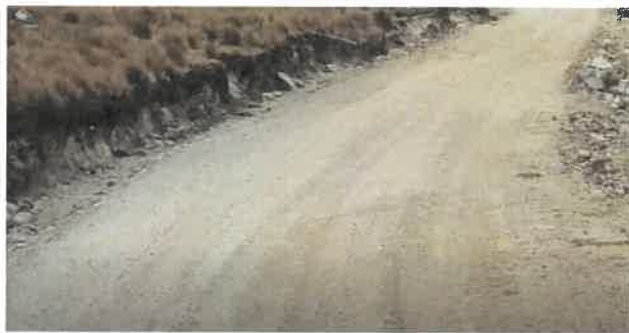
Foto 295: KM 18+400, Bacheo en ambos lados de la calzada

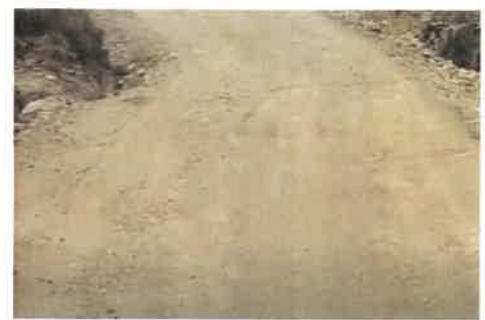
Foto 296: KM 18+450, Bacheo en ambos lados de la calzada

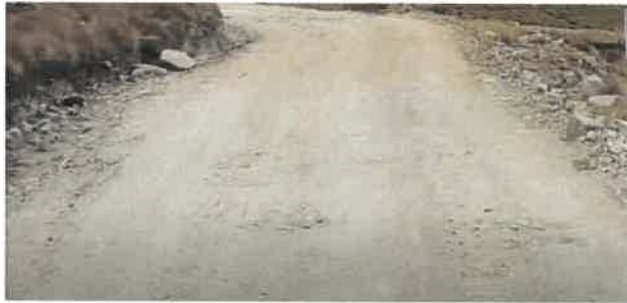
Foto 297: KM 18+550, Bacheo en ambos lados de la calzada

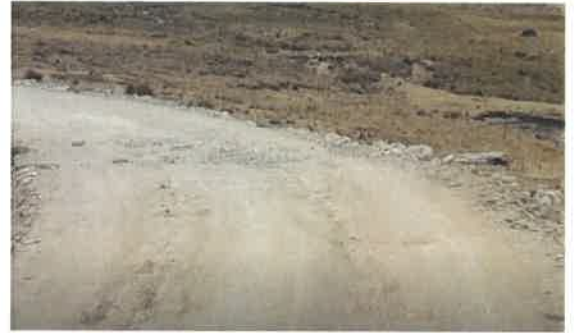
Foto 298: KM 18+600, Erosión en ambos lados de la calzada

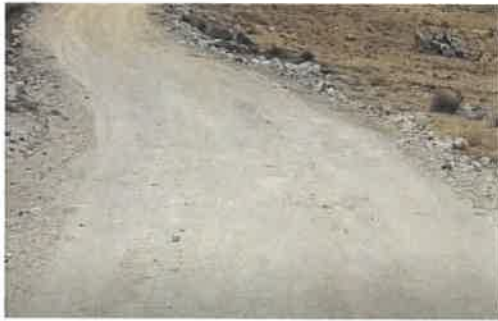
Foto 299: KM 18+650, Erosión en ambos lados de la calzada

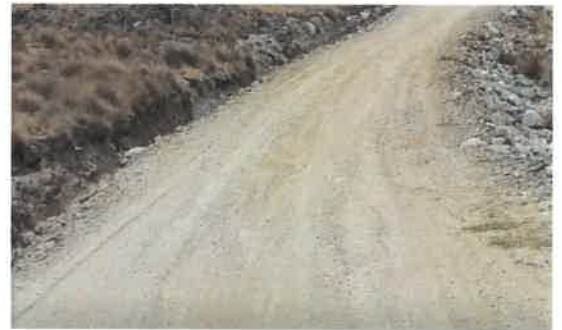
Foto 300: KM 18+700, Ahuellamiento en ambos lados de la calzada

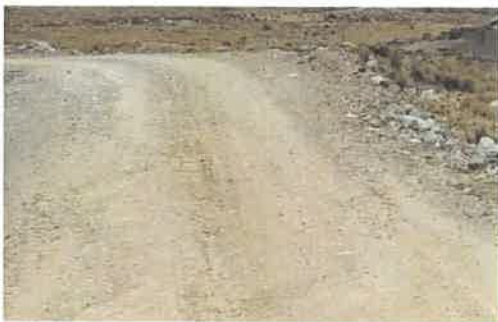
Foto 301: KM 18+800, Ahuellamiento en ambos lados de la calzada

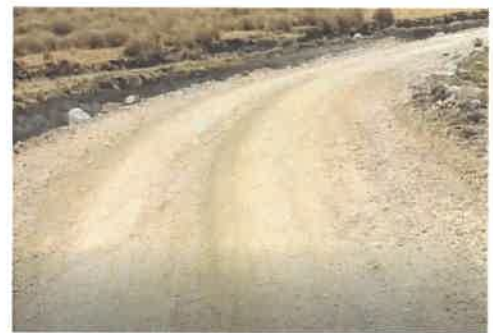
Foto 302: KM 18+850, Ahuellamiento en ambos lados de la calzada

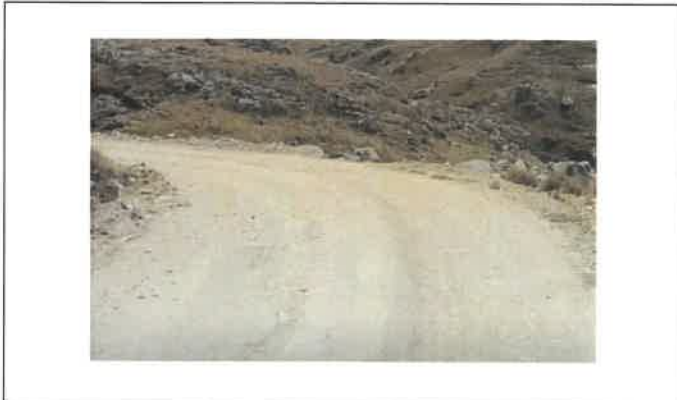
Foto 303: KM 18+900, Erosión en ambos lados de la calzada

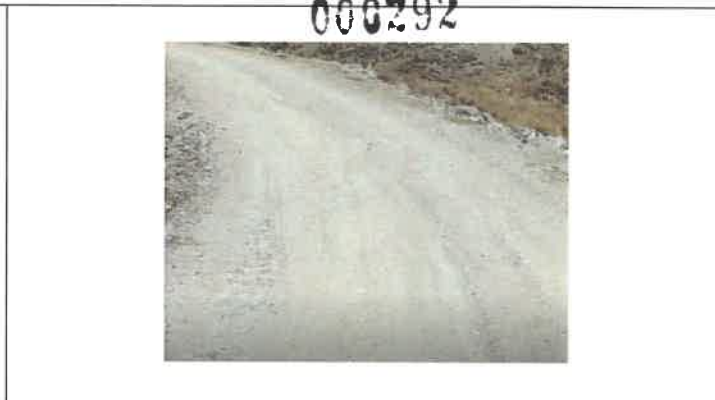
Foto 304: KM 18+950, Erosión en ambos lados de la calzada

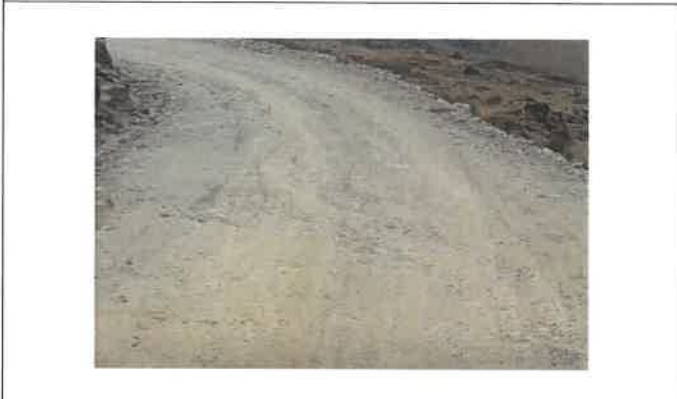
Foto 305: KM 19+050, Erosión al centro de la calzada

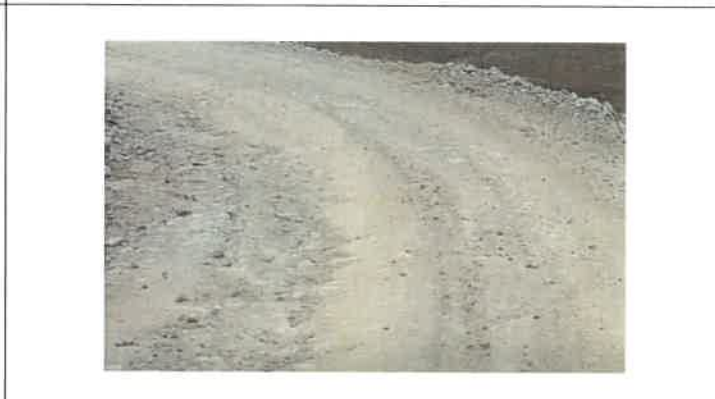
Foto 306: KM 19+100, Erosión al lado izquierdo de la calzada

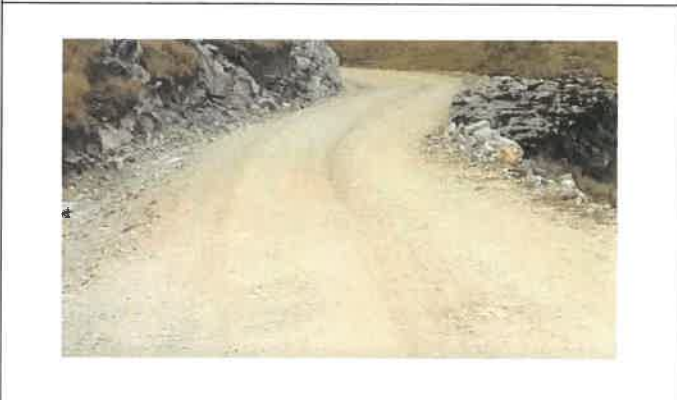
Foto 307: KM 19+150, Ahuellamiento en ambos lados de la calzada

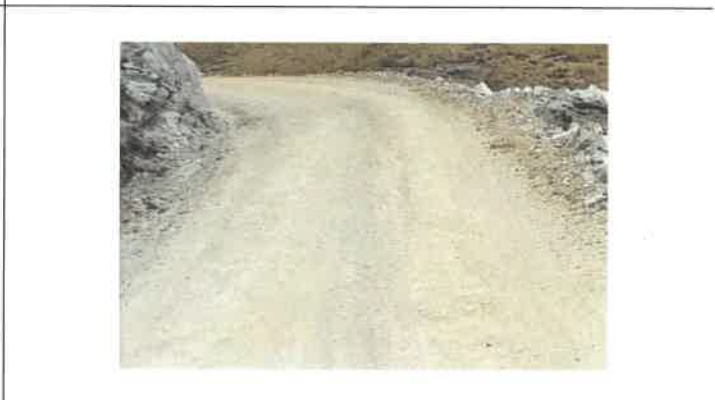
Foto 308: KM 19+200, Bacheo en ambos lados de la calzada

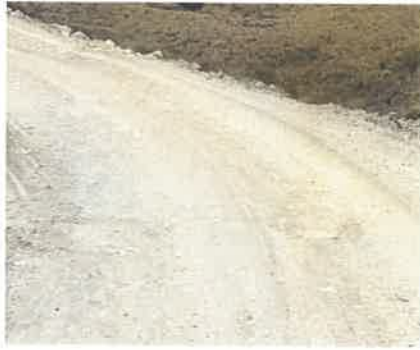
Foto 309: KM 19+300, Ahuellamiento en ambos lados de la calzada

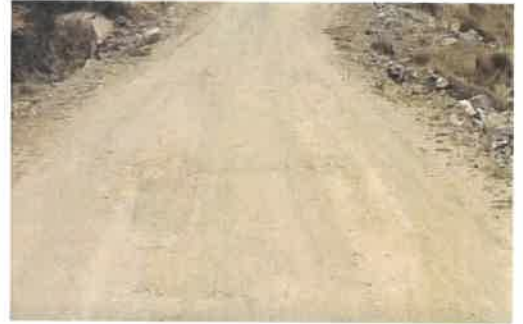
Foto 310: KM 19+350, Ahuellamiento en ambos lados de la calzada

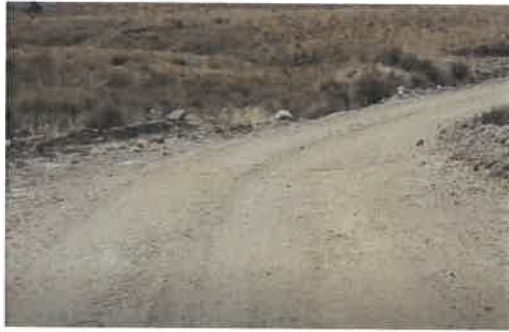
Foto 311: KM 19+400, Ahuellamiento en ambos lados de la calzada

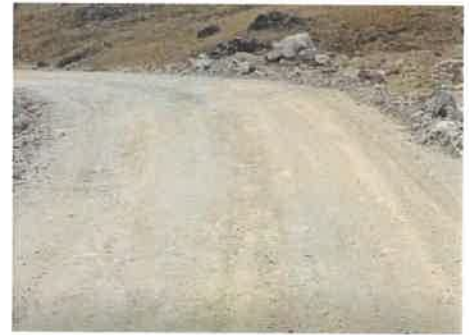
Foto 312: KM 19+450, Erosión al lado izquierdo de la calzada

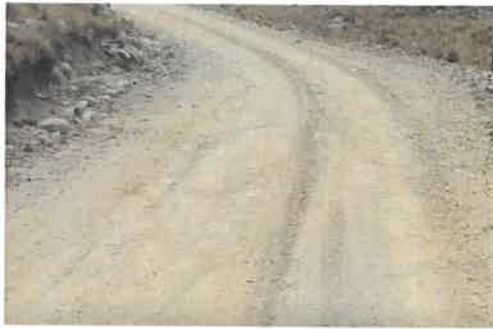
Foto 313: KM 19+550, Erosión al centro de la calzada

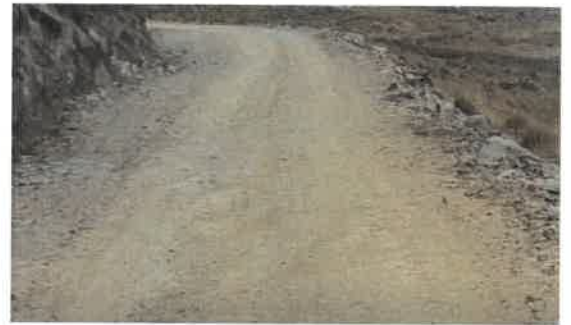
Foto 314: KM 19+600, Bacheo al lado izquierdo de la calzada

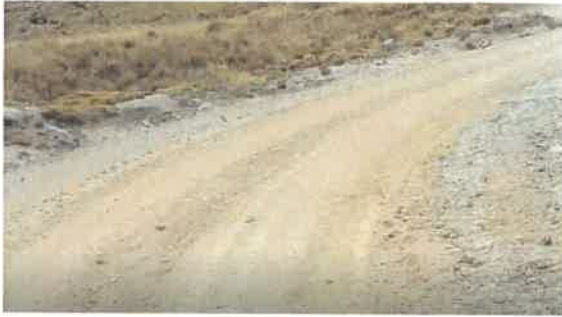
Foto 315: KM 19+650, Encala minado en ambos lados de la calzada

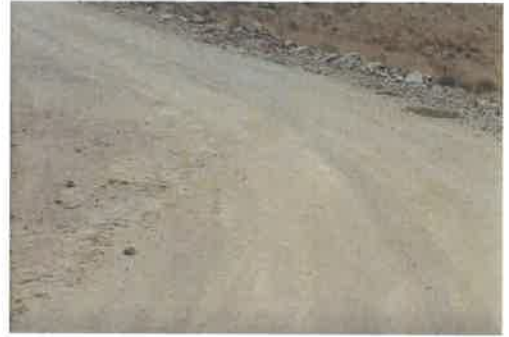
Foto 316: KM 19+700, Bacheo en ambos lados de la calzada

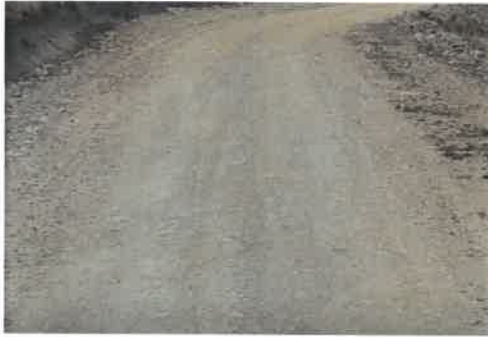
Foto 317: KM 19+800, Bacheo al lado izquierdo de la calzada

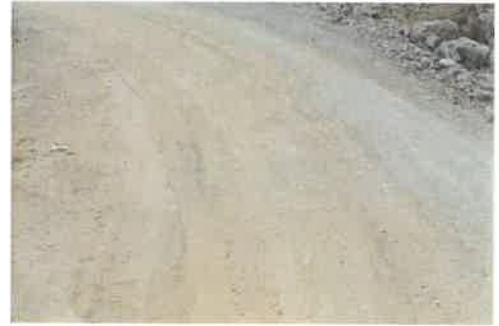
Foto 318: KM 19+850, Ahuellamiento al lado izquierdo de la calzada

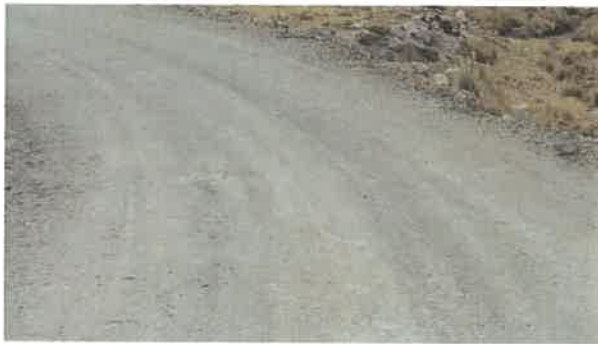
Foto 319: KM 19+900, Ahuellamiento al lado derecho de la calzada

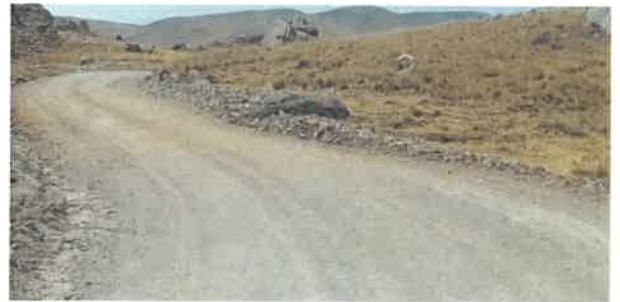
Foto 320: KM 19+950, Bacheo en ambos lados de la calzada

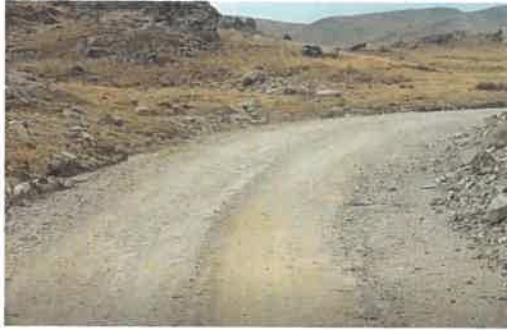
Foto 321: KM 20+050, Erosión en ambos lados de la calzada

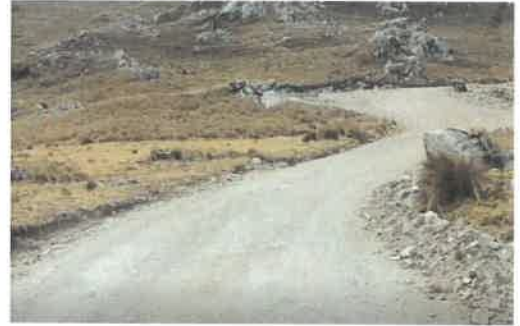
Foto 322: KM 20+100, Encala minado en ambos lados de la calzada

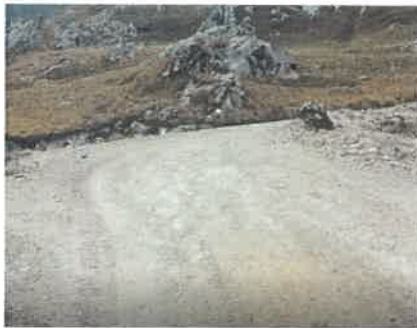
Foto 323: KM 20+150, Bacheo en ambos lados de la calzada

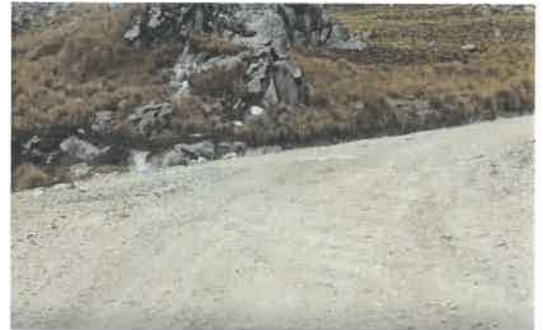
Foto 324: KM 20+200, Bacheo en ambos lados de la calzada

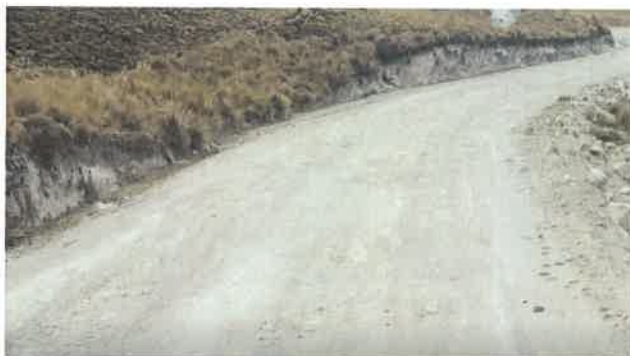
Foto 325: KM 20+300, Ahuellamiento en ambos lados de la calzada

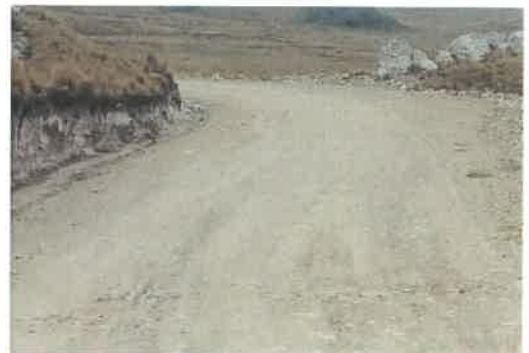
Foto 326: KM 20+350, Erosión en ambos lados de la calzada

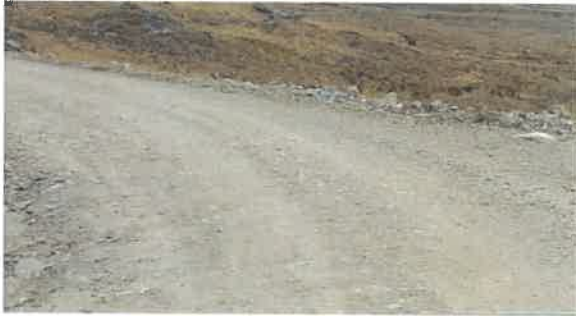
Foto 327: KM 20+400, Encala minado al lado izquierdo de la calzada

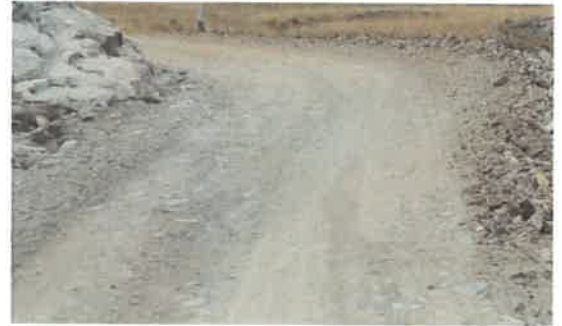
Foto 328: KM 20+450, Bacheo en ambos lados de la calzada

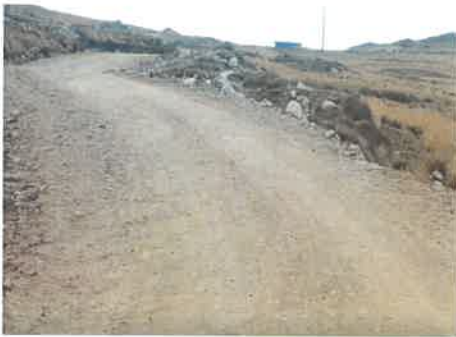
Foto 329: KM 20+550, Erosión al centro de la calzada

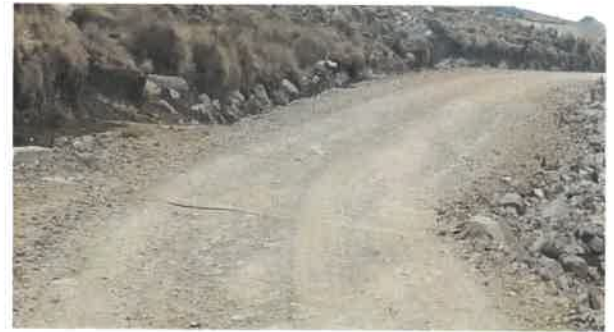
Foto 330: KM 20+600, Bacheo en ambos lados de la calzada

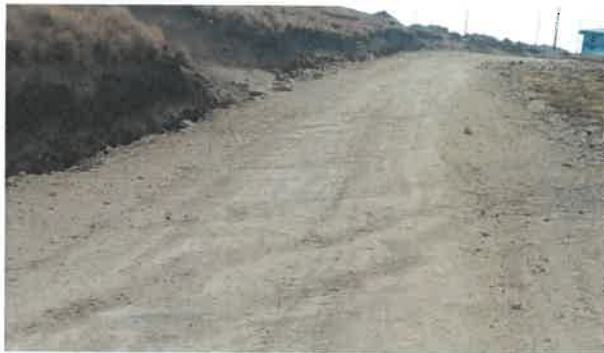
Foto 331: KM 20+650, Encala minado en ambos lados de la calzada

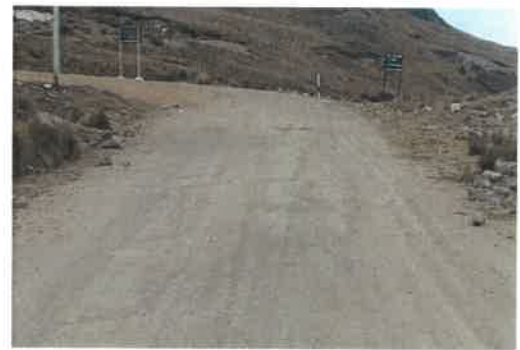
Foto 332: KM 20+700, Bacheo en ambos lados de la calzada

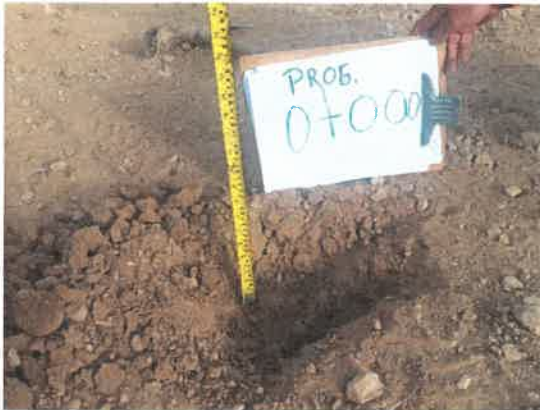
Foto 01: KM 0+000, Midiendo el espesor de afirmado existente (0.08m.)

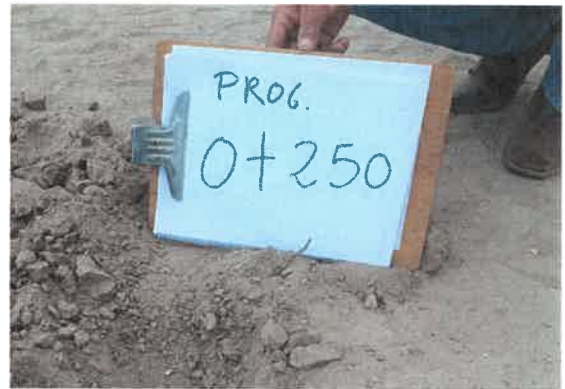
Foto 02: KM 0+250, Midiendo el espesor de afirmado existente (0.10 m.)

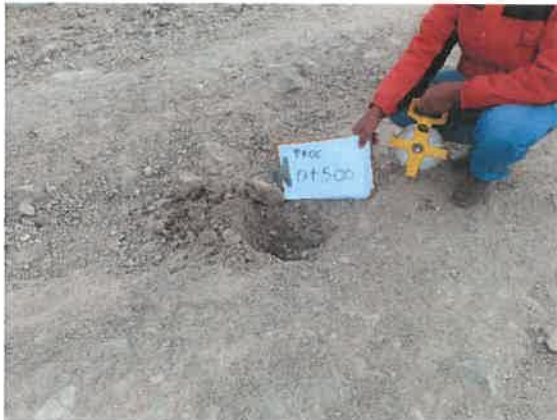
Foto 03: KM 0+500, Midiendo el espesor de afirmado existente (0.12 m.)

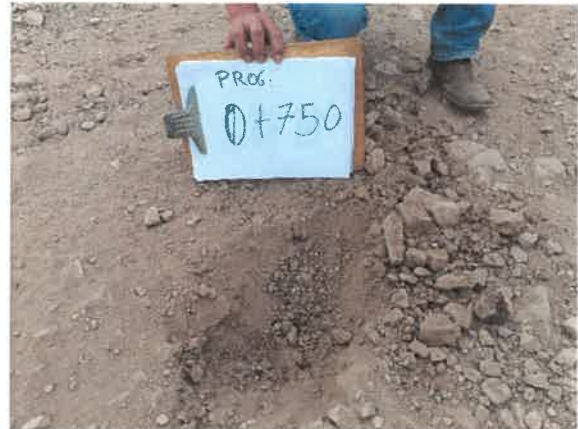
Foto 04: KM 0+750, Midiendo el espesor de afirmado existente (0.12 m.)

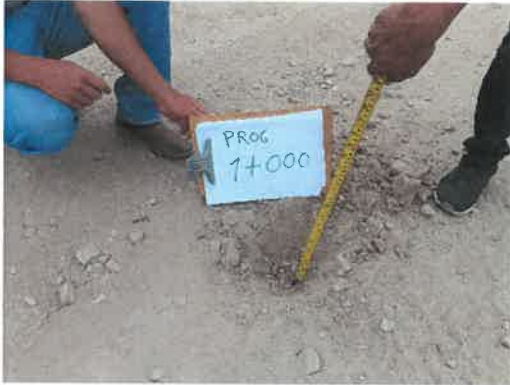
Foto 05: KM 1+000, Midiendo el espesor de afirmado existente (0.09m.)

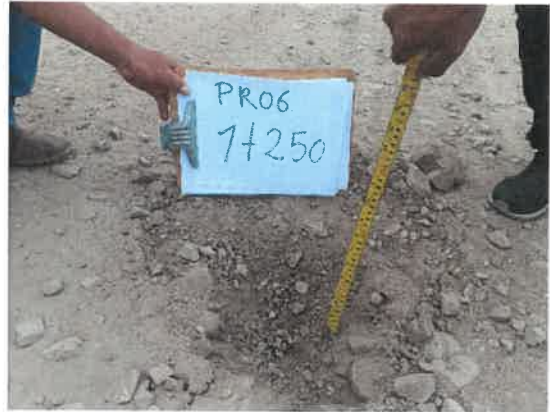
Foto 06: KM 1+250, Midiendo el espesor de afirmado existente (0.10 m.)

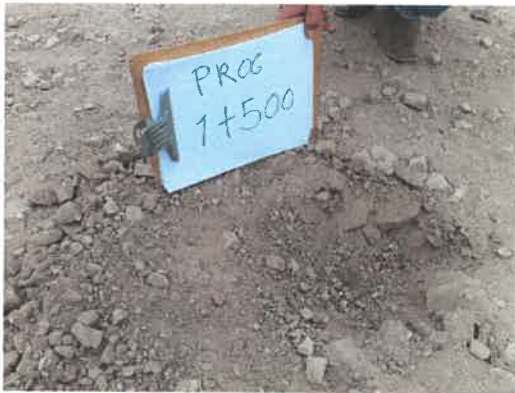
Foto 07: KM 1+500, Midiendo el espesor de afirmado existente (0.08 m.)

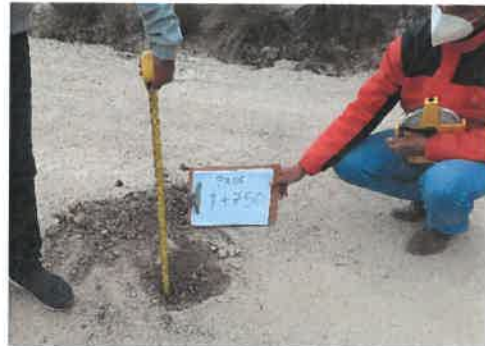
Foto 08: KM 1+750, Midiendo el espesor de afirmado existente (0.08 m.)

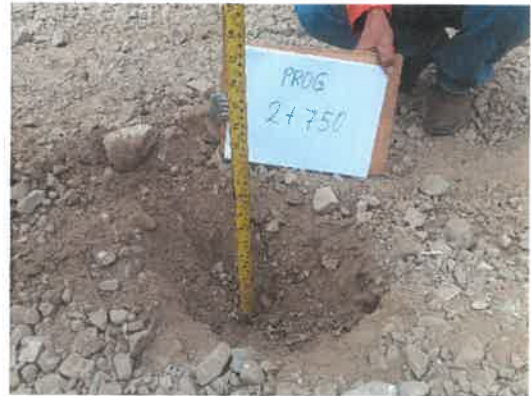
Foto 12: KM 2+750, Midiendo el espesor de afirmado existente (0.18 m.)

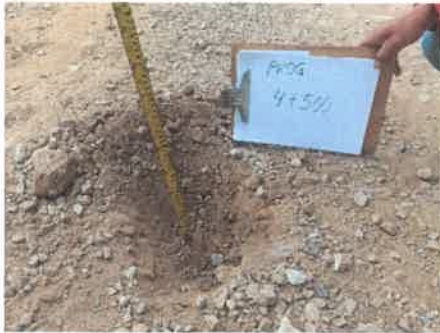
Foto 19: KM 4+500, Midiendo el espesor de afirmado existente (0.09 m.)

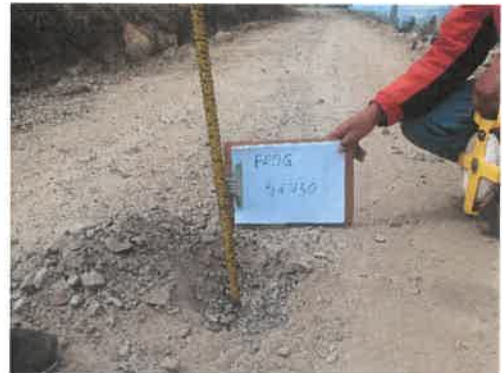
Foto 20: KM 4+750, Midiendo el espesor de afirmado existente (0.12 m.)

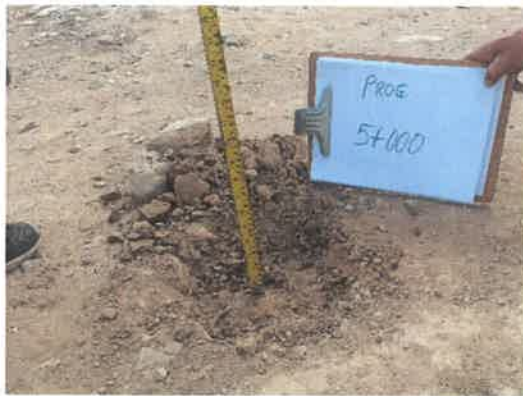
Foto 21: KM 5+000, Midiendo el espesor de afirmado existente (0.07 m.)

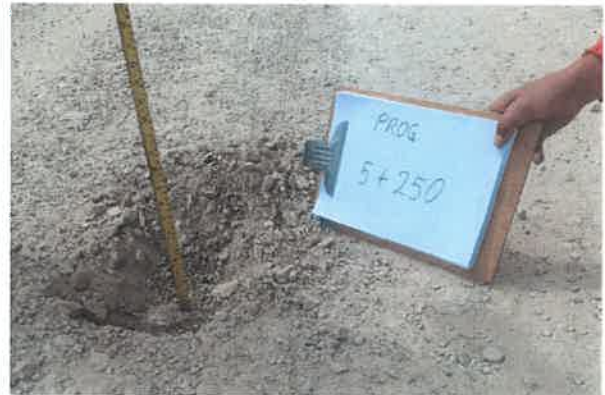
Foto 22: KM 5+250, Midiendo el espesor de afirmado existente (0.09 m.)

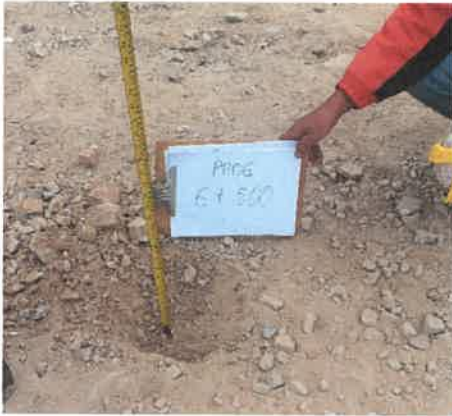
Foto 27: KM 6+500, Midiendo el espesor de afirmado existente (0.10 m.)

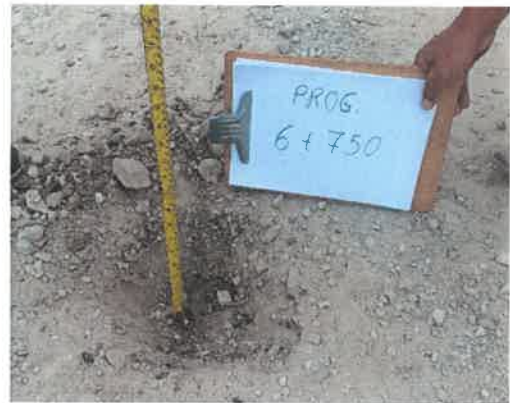
Foto 28: KM 6+750, Midiendo el espesor de afirmado existente (0.10 m.)

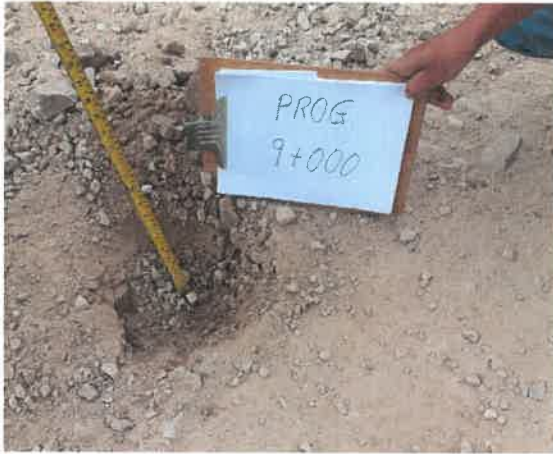
Foto 37: KM 9+000, Midiendo el espesor de afirmado existente (0.10 m.)

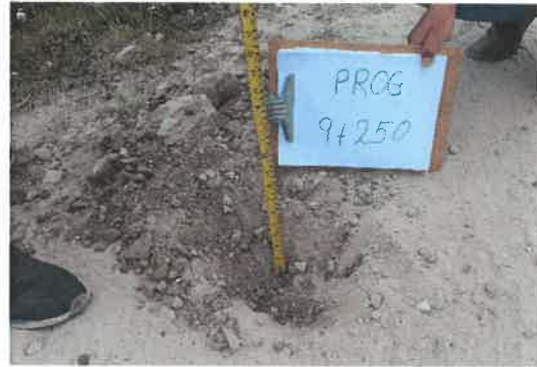
Foto 38 KM 9+250 Midiendo el espesor de afirmado existente (0.20 m.)

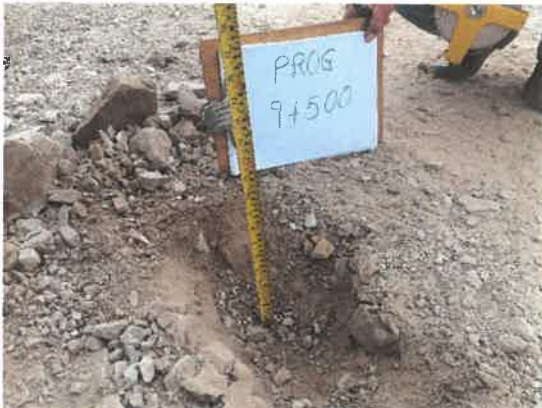
Foto 39: 9+500, Midiendo el espesor de afirmado existente (0.18 m.)

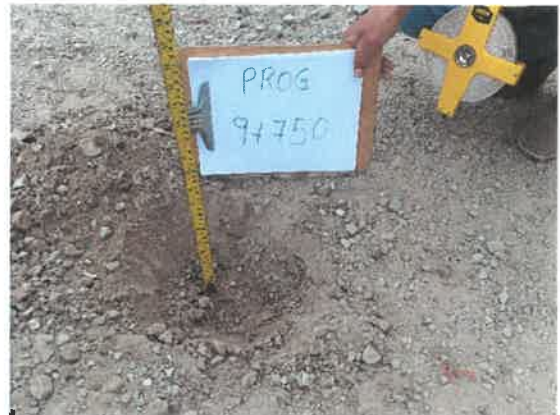
Foto 40: 9+750 Midiendo el espesor de afirmado existente (0.13 m.)

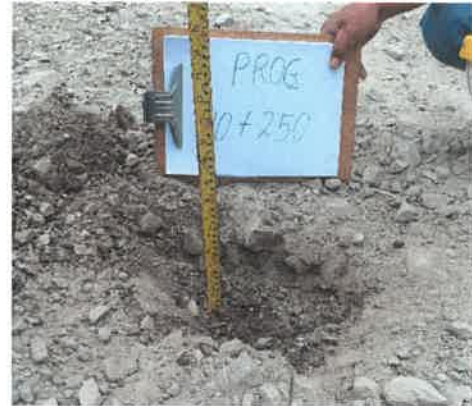
Foto 42: KM 10+250, Midiendo el espesor de afirmado existente (0.12 m.)

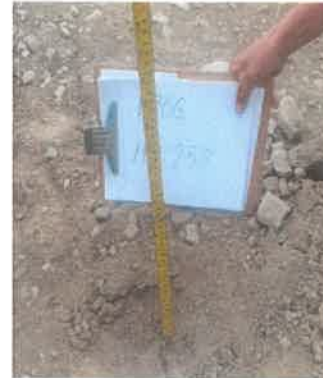
Foto 46: KM 11+250, Midiendo el espesor de afirmado existente (0.10m.)

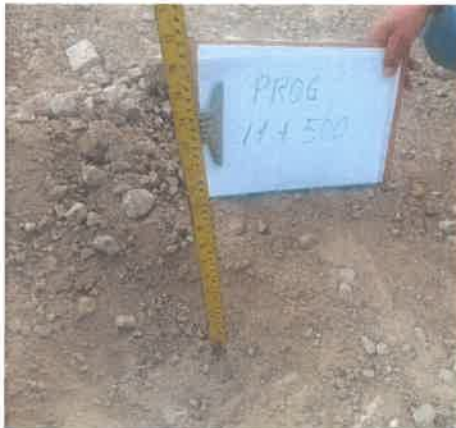
Foto 47: KM 11+500, Midiendo el espesor de afirmado existente (0.14 m.)

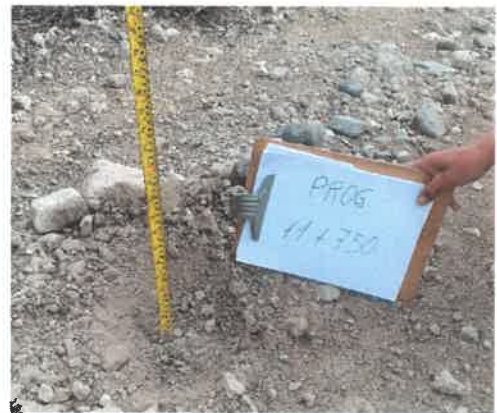
Foto 48: KM 11+750, Midiendo el espesor de afirmado existente (0.12m.)

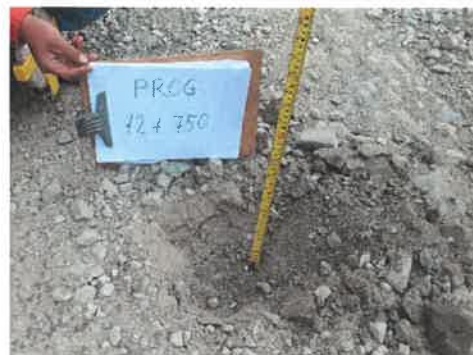
Foto 52: KM 12+750, Midiendo el espesor de afirmado existente (0.15 m.)

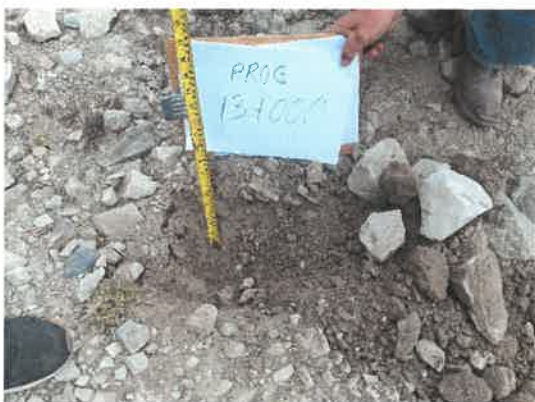
Foto 53: KM 13+000, Midiendo el espesor de afirmado existente (0.13 m.)

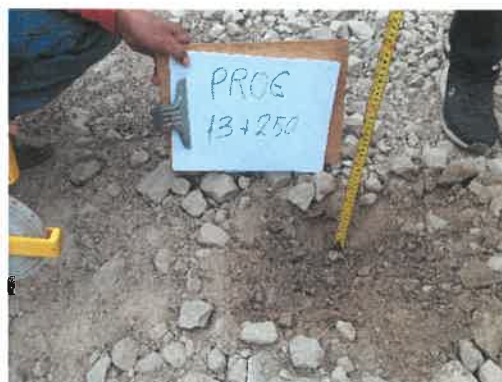
Foto 54: KM 13+250, Midiendo el espesor de afirmado existente (0.12m.)

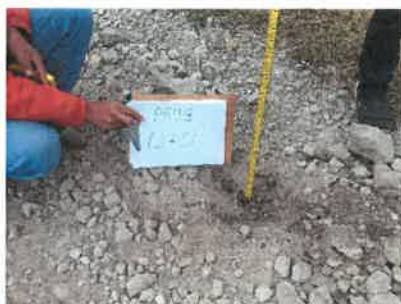
Foto 55: KM 13+500 Midiendo el espesor de afirmado existente (0.12 m.)

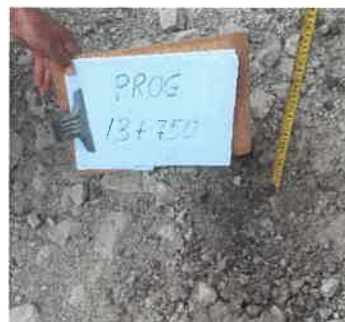
Foto 56: KM 13+750 Midiendo el espesor de afirmado existente (0.10 m.)

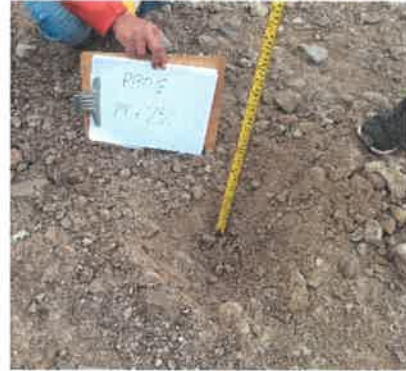
Foto 58: KM 14+250, Midiendo el espesor de afirmado existente (0.15 m.)

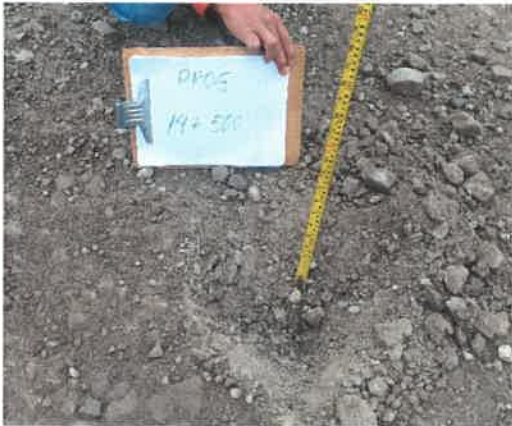
Foto 59: KM 14+500 Midiendo el espesor de afirmado existente (0.10 m.)

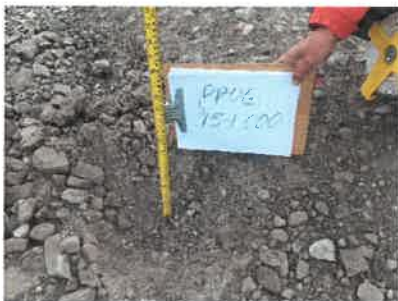
Foto 61: KM 15+000 Midiendo el espesor de afirmado existente (0.12 m.)

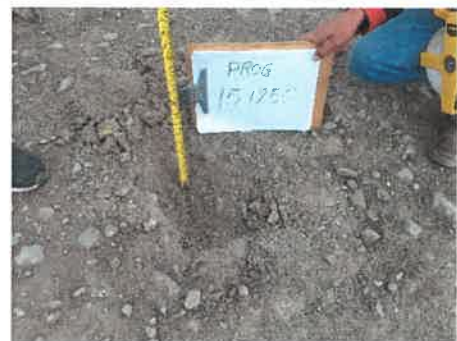
Foto 62: KM 15+250 Midiendo el espesor de afirmado existente (0.12 m.)

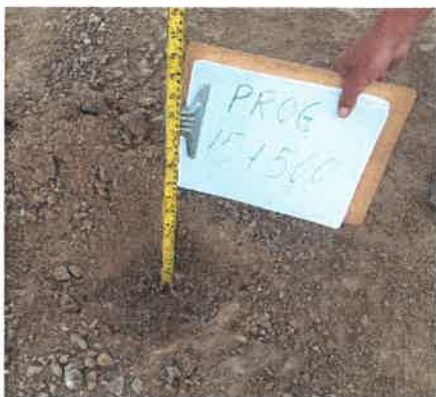
Foto 63: KM 15+500, Midiendo el espesor de afirmado existente (0.10 m.)

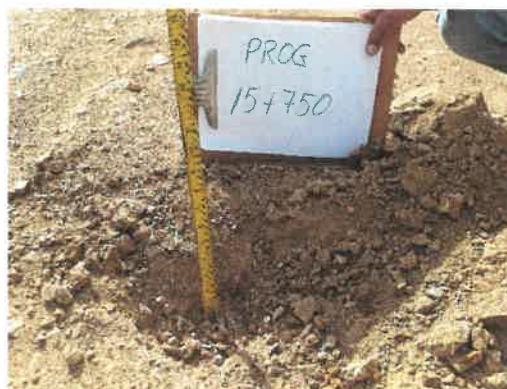
Foto 64: KM 15+750, Midiendo el espesor de afirmado existente (0.12 m.)

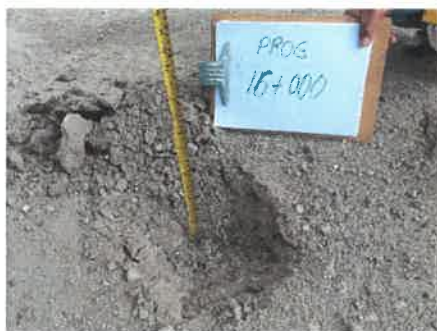
Foto 65: KM 16+000 Midiendo el espesor de afirmado existente (0.11 m.)

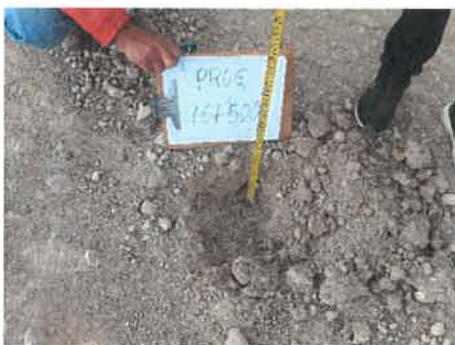
Foto 67: KM 16+500 Midiendo el espesor de afirmado existente (0.14 m.)

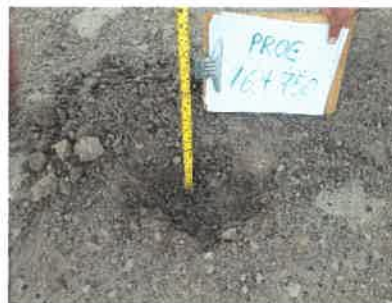
Foto 68: KM 16+750 Midiendo el espesor de afirmado existente (0.09 m.)

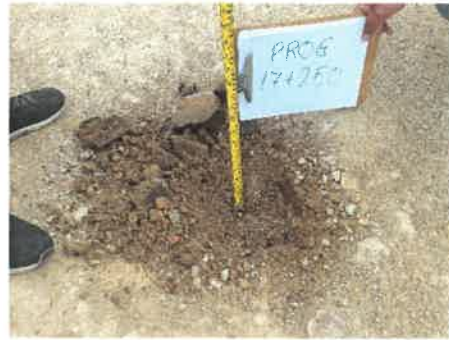
Foto 70: KM 17+250, Midiendo el espesor de afirmado existente (0.12 m.)

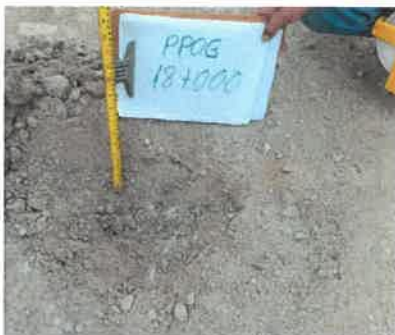
Foto 73: KM 18+000 Midiendo el espesor de afirmado existente (0.12 m.)

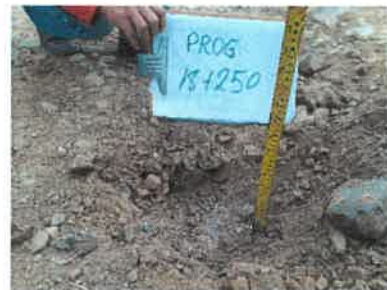
Foto 74: KM 18+250 Midiendo el espesor de afirmado existente (0.10 m.)

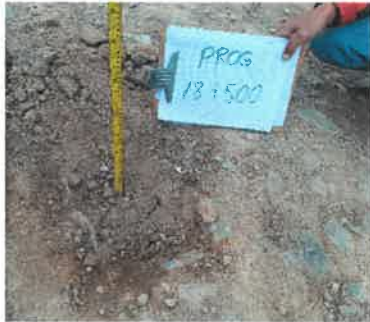
Foto 75: KM 18+500, Midiendo el espesor de afirmado existente (0.20 m.)

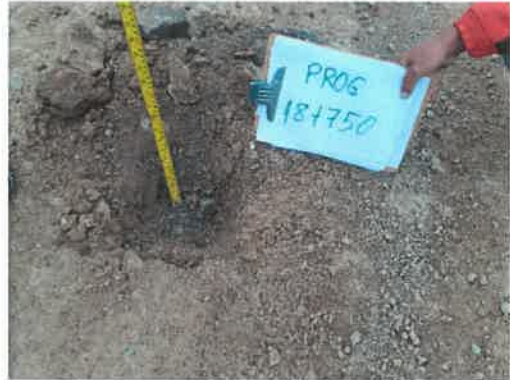
Foto 76: KM 18+750, Midiendo el espesor de afirmado existente (0.14 m.)

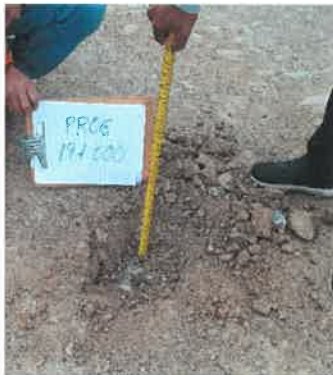
Foto 77: KM 19+000 Midiendo el espesor de afirmado existente (0.16 m.)

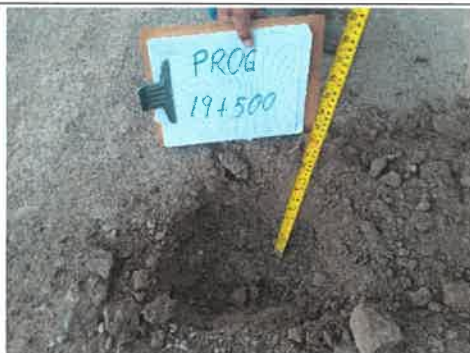
Foto 79: KM 19+500 Midiendo el espesor de afirmado existente (0.14 m.)

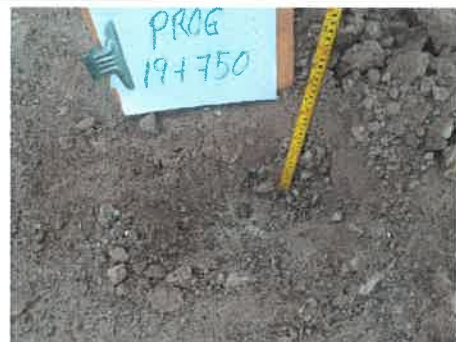
Foto 80: KM 19+750 Midiendo el espesor de afirmado existente (0.12 m.)

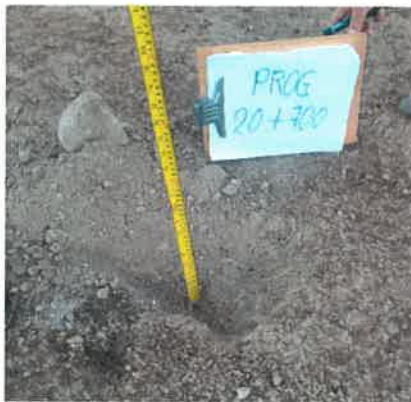
Foto 83: KM 20+700 Midiendo el espesor de afirmado existente (0.16 m.)

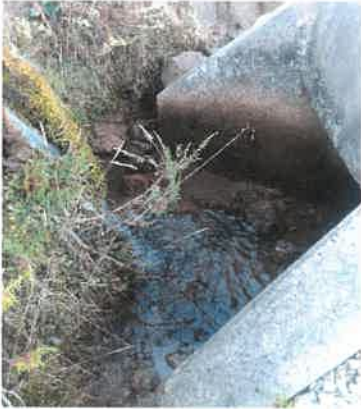
Foto 19: 12+200 Vista de Ingreso de alcantarilla.

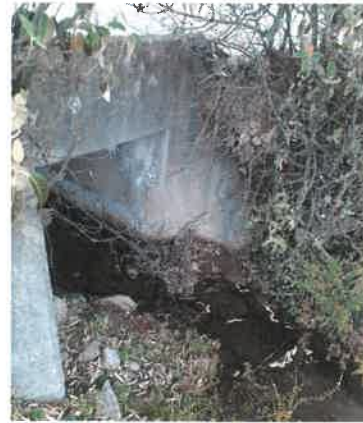
Foto 19: KM 12+200, Vista de salida de alcantarilla con forestación nativa.

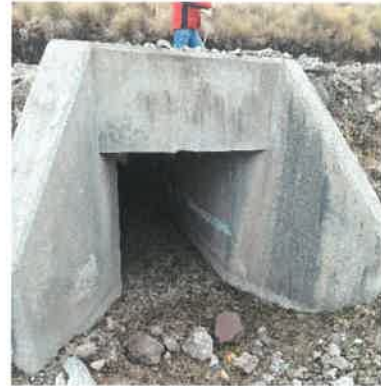
Foto 25: KM 14+930, Vista de salida de alcantarilla

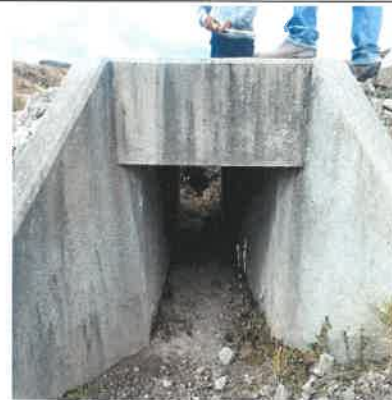
Foto 26: KM 15+020 Vista de salida de alcantarilla.

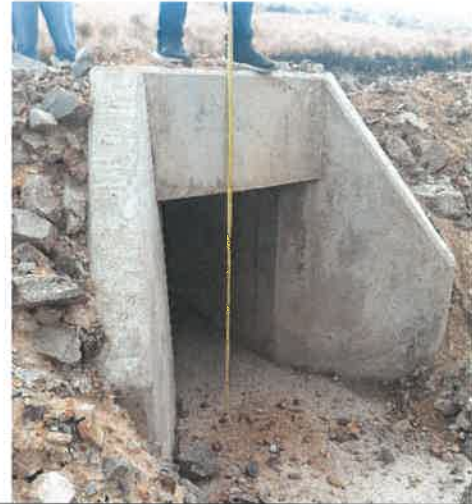
Foto 28: KM 16+200 Vista de salida de alcantarilla.

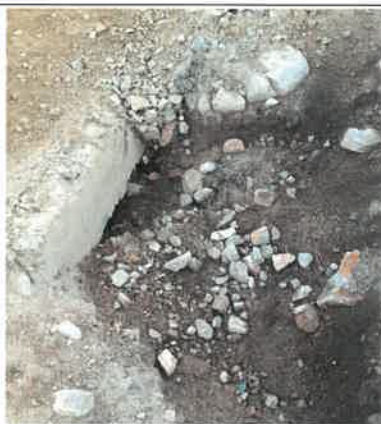
Foto 30: KM 17+950, Vista de Ingreso de alcantarilla obstruida por piedras tierra.

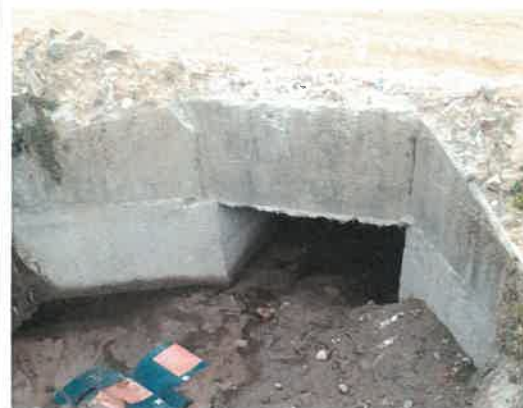
Foto 30: KM 17+950 Vista de salida de alcantarilla.

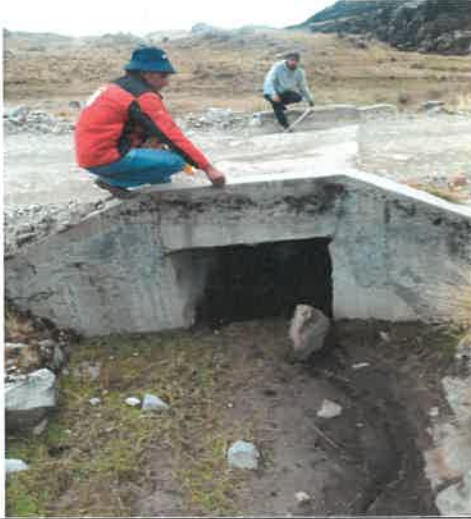
Foto 31: 18+700 Vista de Ingreso de alcantarilla.

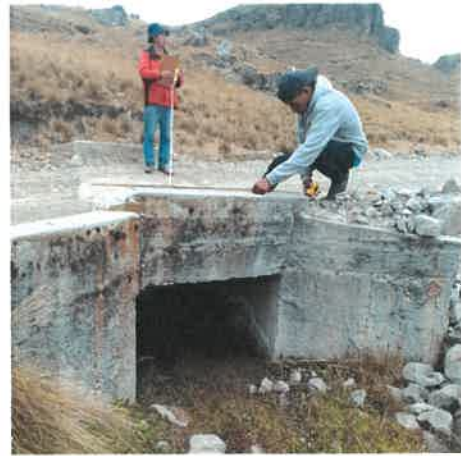
Foto 31: 18+700 Vista de salida de alcantarilla.

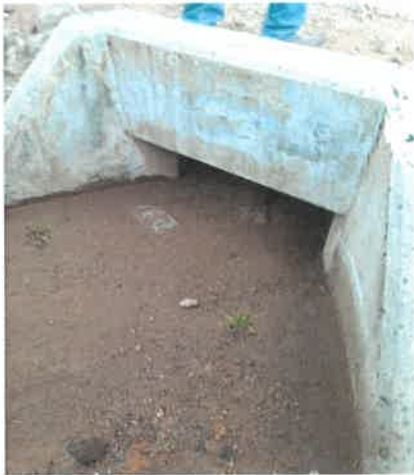
Foto 32: KM 19+900, Vista de Ingreso de alcantarilla obstruida por tierra.

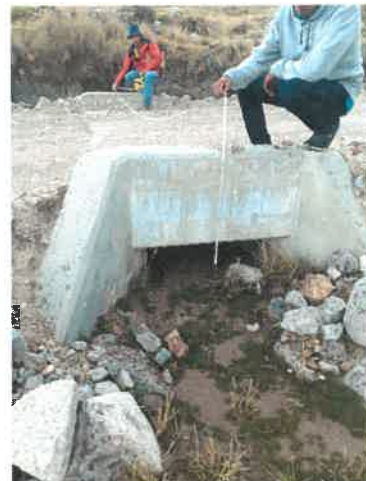
Foto 33: KM 19+900 Vista de salida de alcantarilla obstruida.

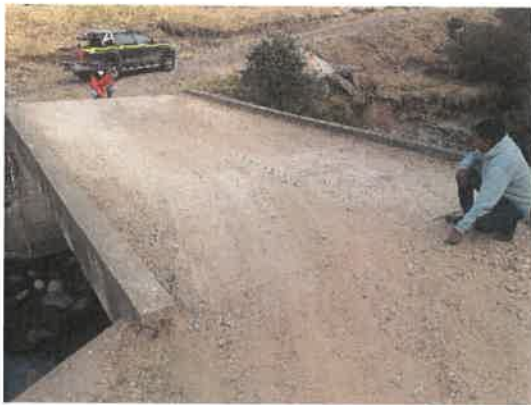
Foto 01: KM 0+070, Midiendo el ancho del puente

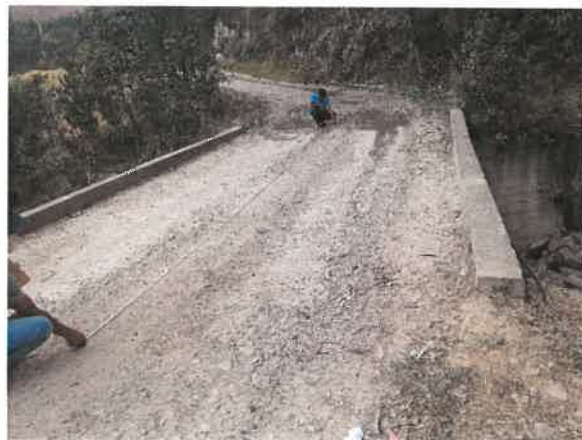
Foto 17: KM 9+950 Vista de loza de puente.

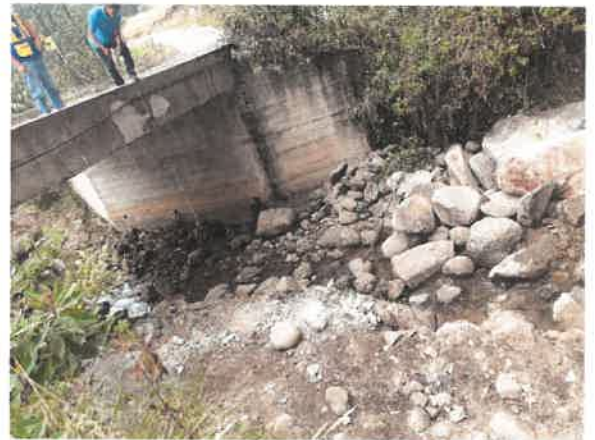
Foto 17: KM 9+950, Vista lateral del puente.

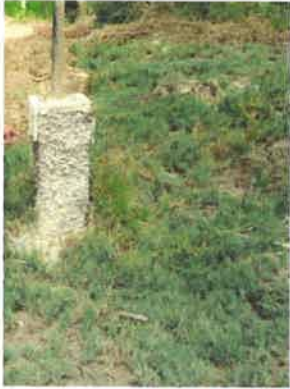
Foto 01: KM 0+800, señal en mal estado, requiere reparación.

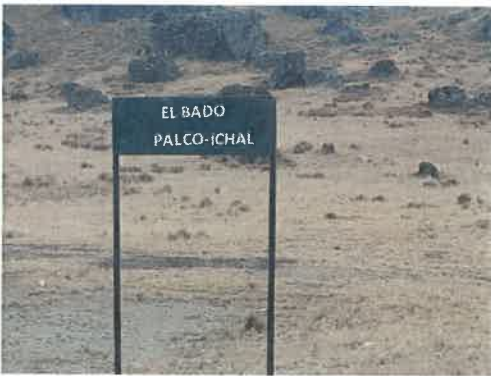
Foto 3: KM 5+050, señal en mal estado, requiere reparación.
