INFORME N° 167-2020-IVP-MPSCH/GG/VRK

ASUNTO : REMITE PLAN DE TRABAJO DE MANTENIMIENTO RUTINARIO Y PERIODICO DE LOS CAMINOS VECINALES TRAMO CUCHUGUAY – PALCO – EL VADO – EMP. PE-3N (QUESQUENDA), LONG. 20.70 KM, PARA SU APROBACION CORRESPONDIENTE.

**MANTENIMIENTO RUTINARIO Y PERIODICO
DE LOS CAMINOS VECINALES TRAMO:
"CUCHUGUAY - PALCO - EL BADO - EMP. PE-
3N (QUESQUENDA) LONG= 20.70 KM" –
DISTRITOS DE QUIRUVILCA – PROVINCIA DE
SANTIAGO DE CHUCO – LA LIBERTAD**

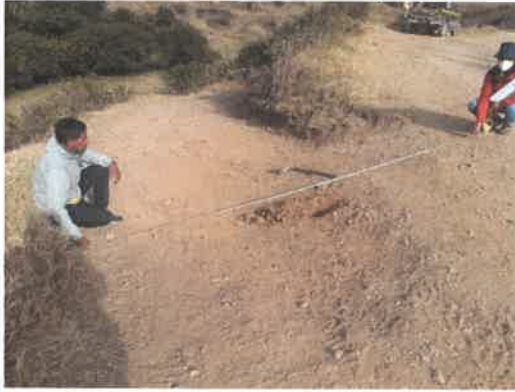
Foto 001: KM 0+000, Midiendo el ancho de la calza.

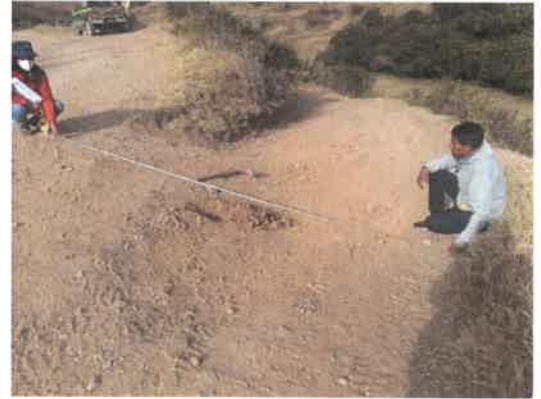
Foto 002: KM 0+000, Vista atrás de la vía en estudio.

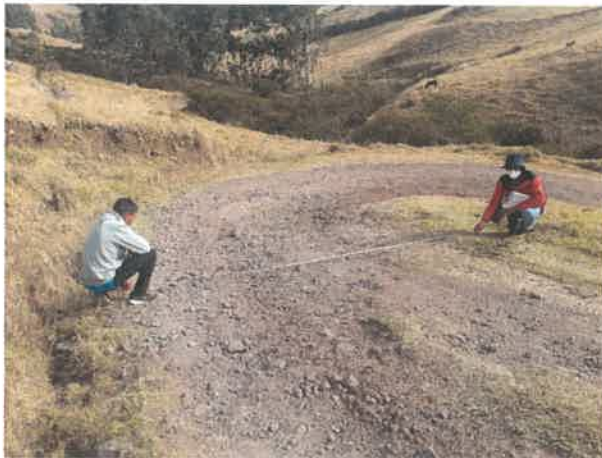
Foto 003: KM 0+250, Vista de la vía en estudio midiendo ancho de plataforma.

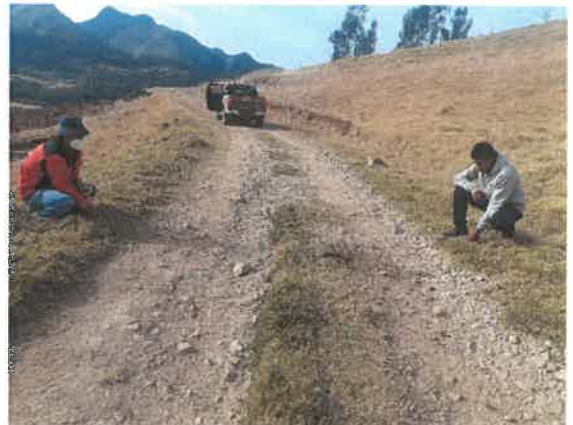
Foto 004: KM 0+250, Baches, ahuellamiento y ancho de plataforma.

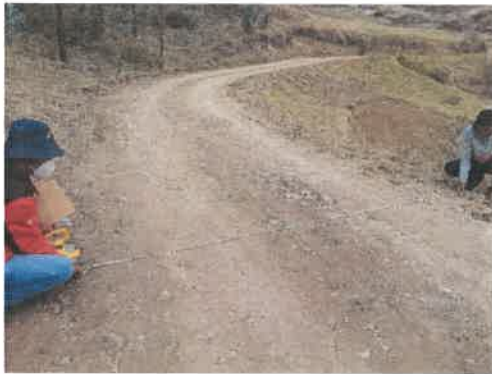
Foto 010: KM 2+000 Pérdida de material fino y ahuellamiento.

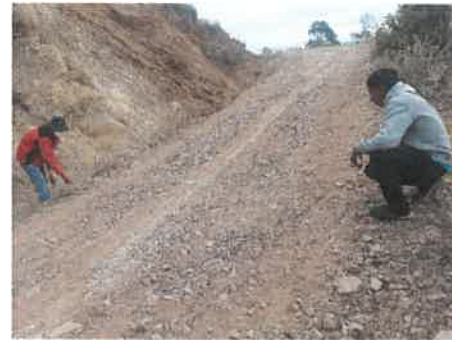
Foto 011: KM 2+250, Vista de toma de información de ancho de plataforma..

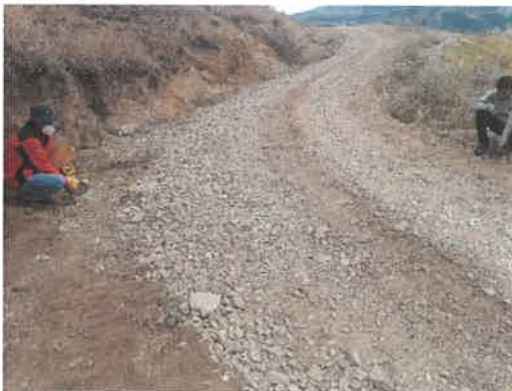
Foto 012: KM 2+500 Vista de toma de información de ancho de plataforma.

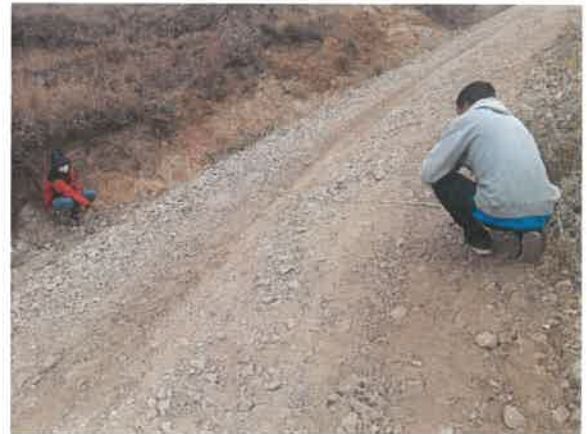
Foto 013: KM 2+750 realizando medidas de ancho de plataforma, con presencia de ahuellamiento.

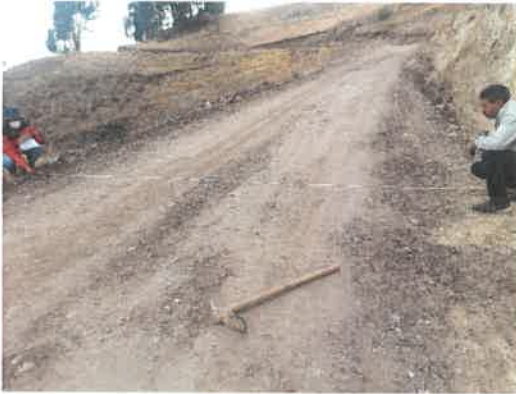
Foto 015: KM 3+250, Midiendo el ancho de la calza.

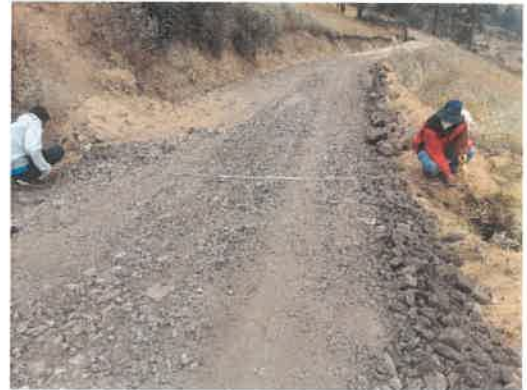
Foto 016: KM 3+500, Midiendo el ancho de la calza.

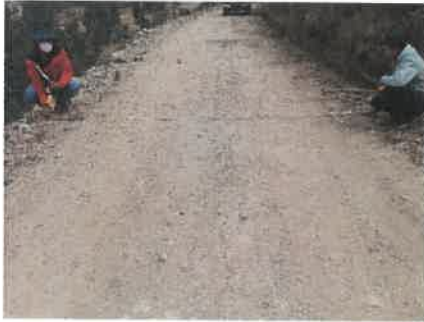
Foto 021: KM 4+750, Vista toma de información e campo, detallando el ancho de plataforma.

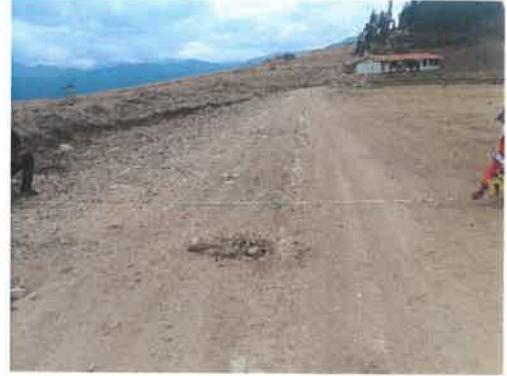
Foto 022: KM 5+000 Vista toma de información e campo, detallando el ancho de plataforma.

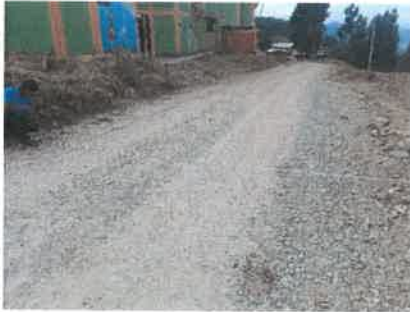
Foto 023: KM 5+250, Vista toma de información e campo, detallando el ancho de plataforma.

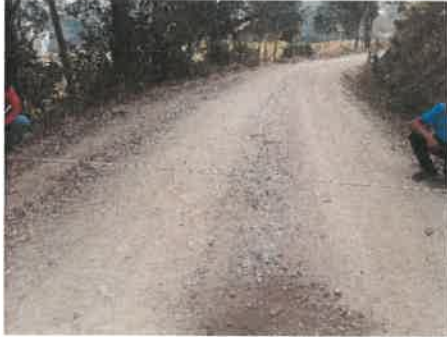
Foto 025: KM 5+750 Vista toma de información e campo, detallando el ancho de plataforma.

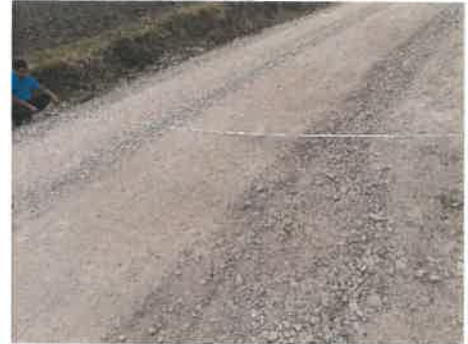
Foto 026: KM 6+000, Vista de perdida de material en plataforma.

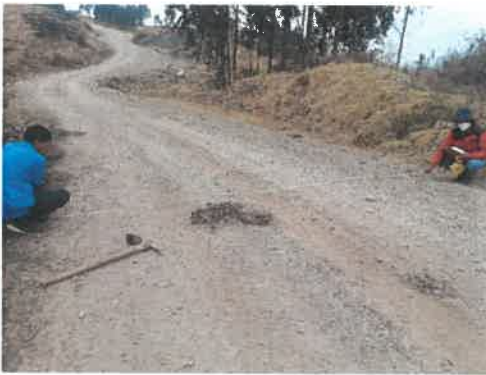
Foto 027: KM 6+250, Vista toma de información en campo, detallando el ancho de plataforma.

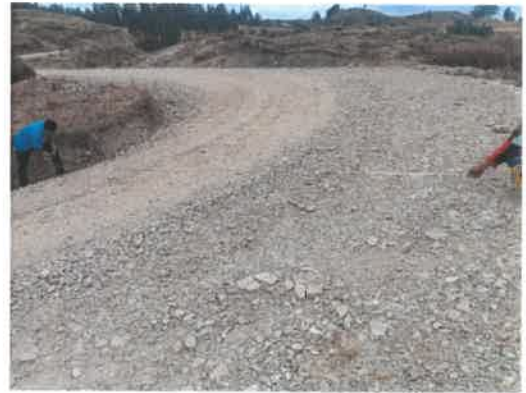
Foto 028: KM 6+500, Vista de perdida de material en plataforma.

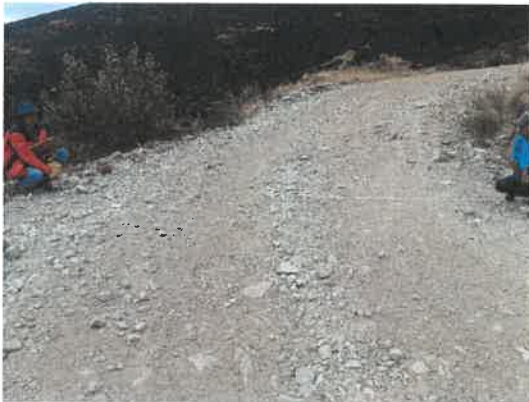
Foto 054: KM 13+000 Vista de calzada desgastada y en mal estado.

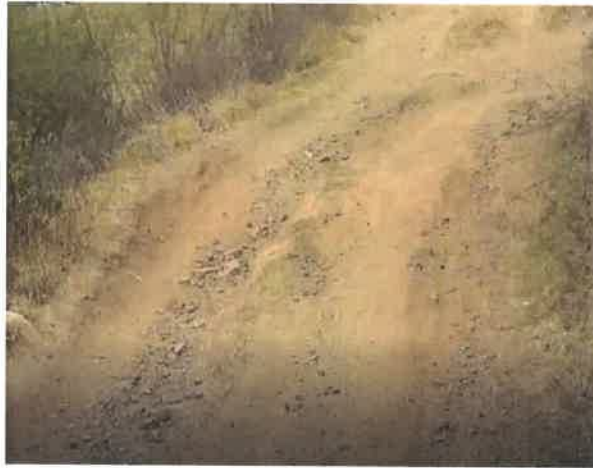
Foto 01: KM 0+050 Ahuellamiento ambos lados en la calzada, poca presencia de afirmado

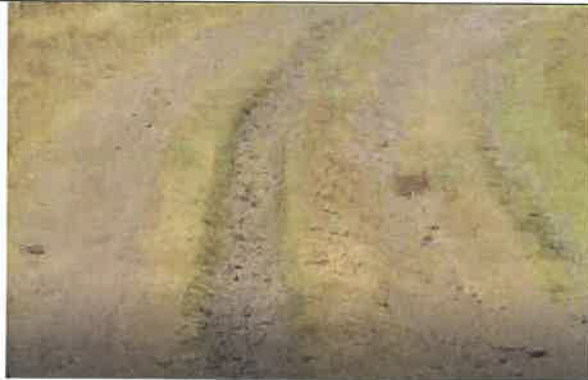
Foto 03: KM 0+150, Erosión al centro de la calzada, poca presencia de afirmado

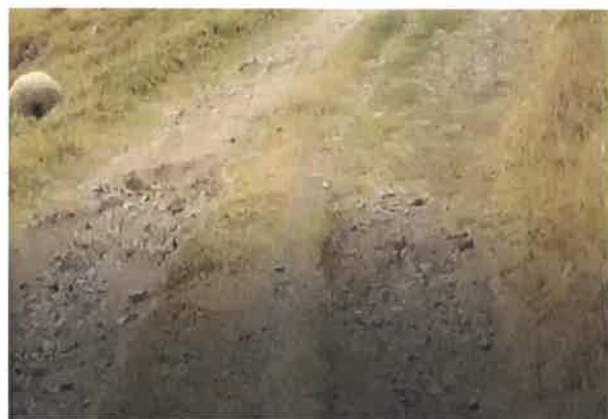
Foto 07: KM 0+400, Bacheo en ambos lados de la calzada

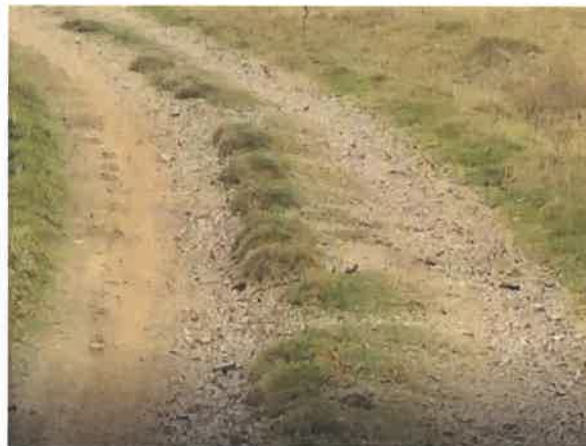
Foto 08: KM 0+450, Ahuellamiento lado izquierdo y encalaminado

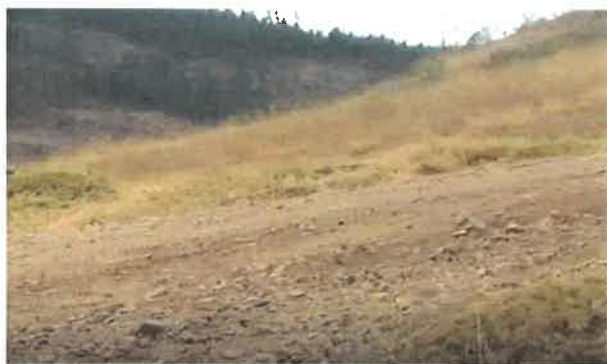
Foto 09: KM 0+550, Erosión en el lado derecho de la calzada

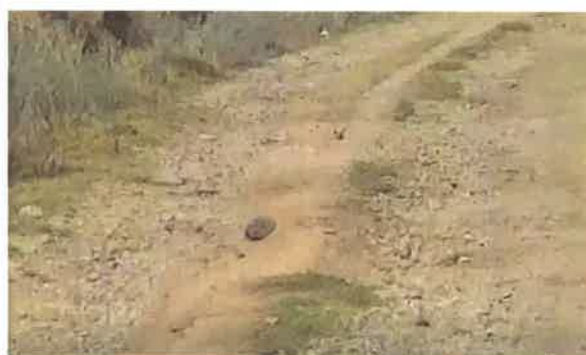
Foto 10: KM 0+600, Encalaminado en el lado izquierdo de la calzada en donde queda poco afirmado

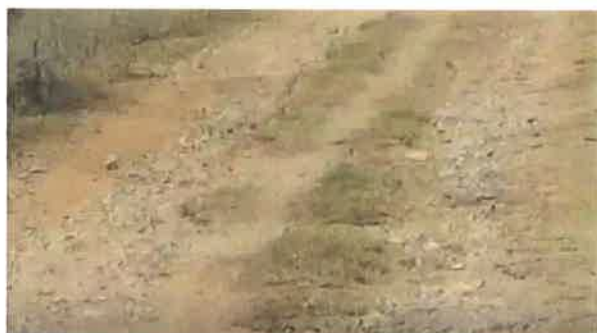
Foto 11: KM 0+650, Erosión en toda la calzada

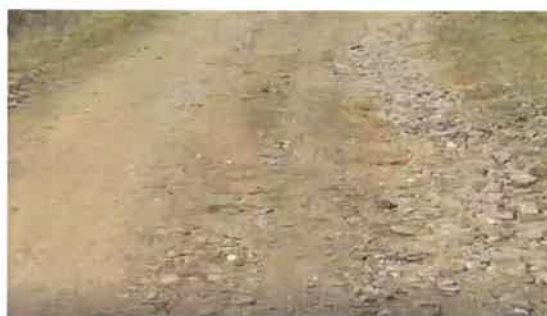
Foto 12: KM 0+700, Bacheo en lado derecho de la calzada

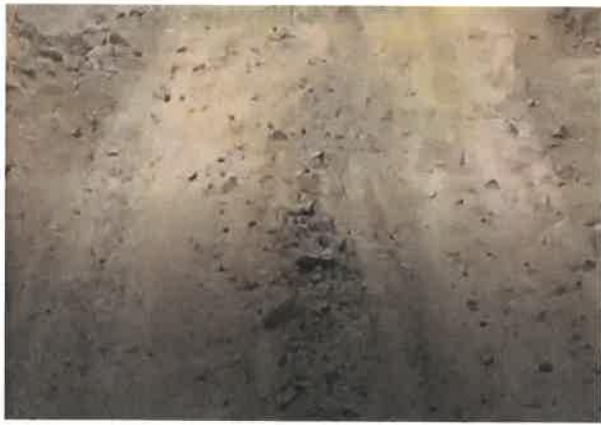
Foto 13: KM 0+800, Ahuellamiento en ambos lados de la calzada

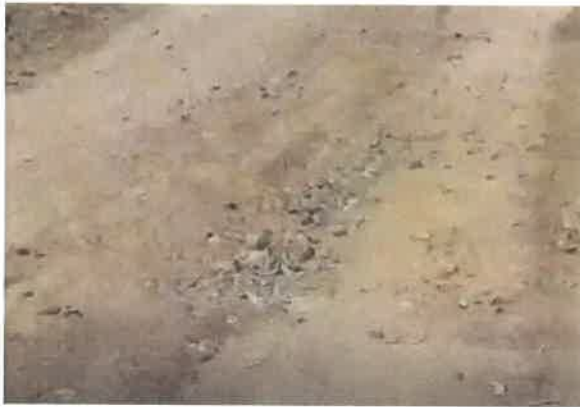
Foto 15: KM 0+900, Bacheo y erosion en lado derecho de la calzada

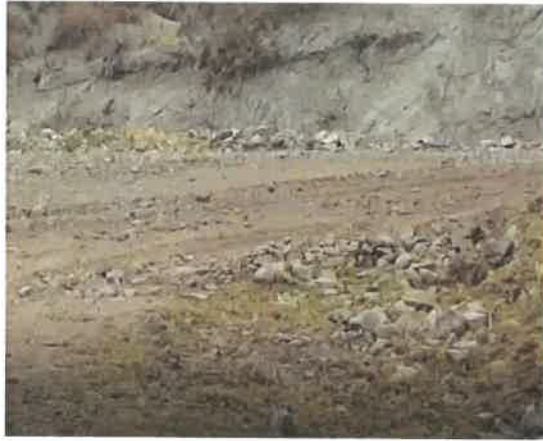
Foto 25: KM 1+550, Ahuellamiento lado derecho en la calzada

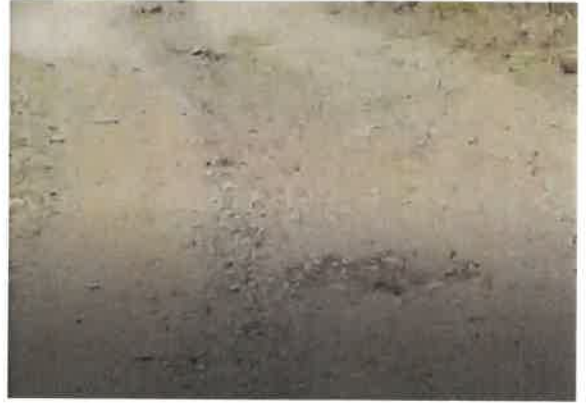
Foto 26: KM 1+600, Bacheo en lado derecho de la calzada

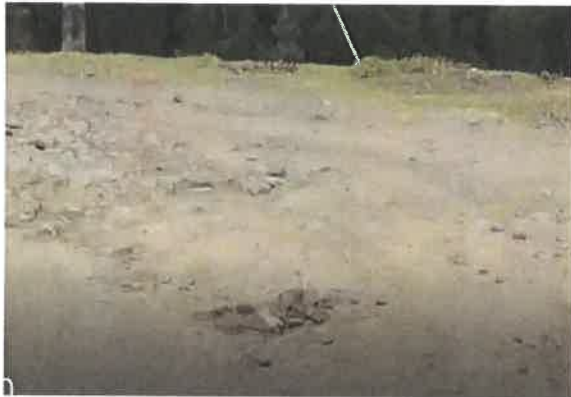
Foto 27: KM 1+650, Bacheo y Erosión en la calzada

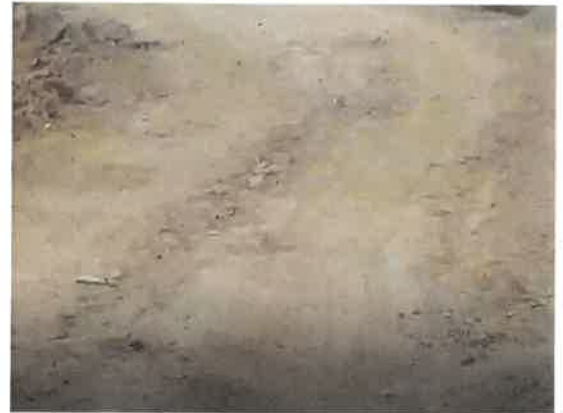
Foto 28: KM 1+700, Erosión al medio y derecha de la calzada

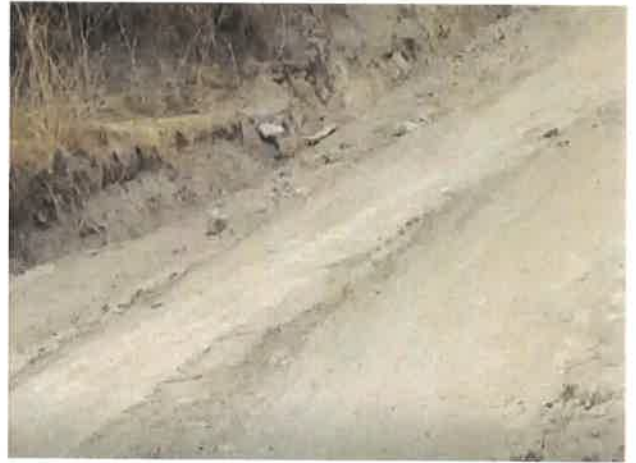
Foto 30: KM 1+850, Ahuellamiento en ambos lados de la calzada

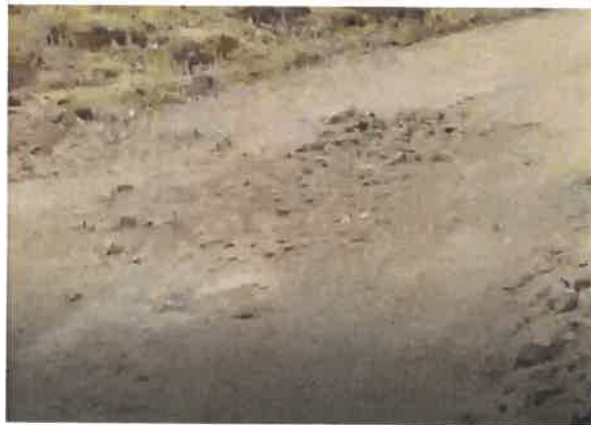
Foto 31: KM 1+900, Bacheo en ambos lados de la calzada

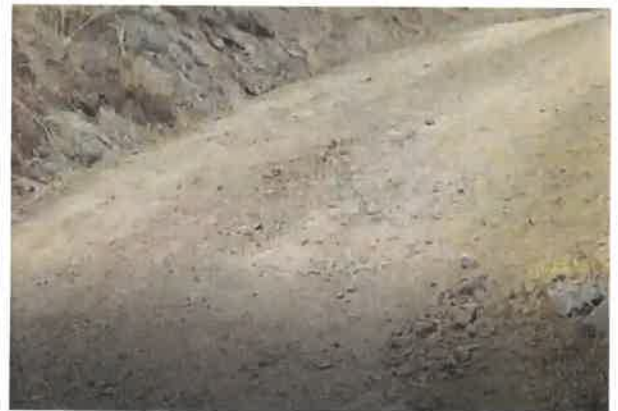
Foto 32: KM 1+950, Bacheo el medio de la calzada

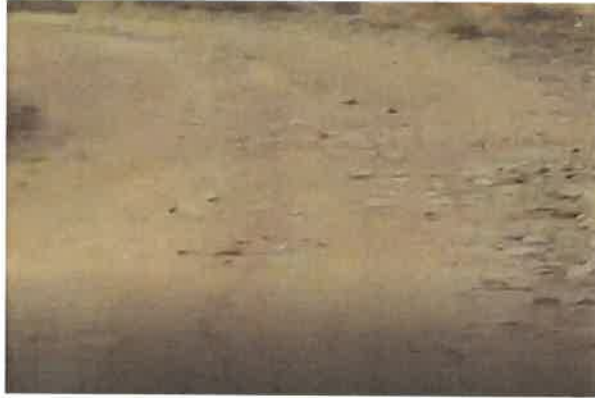
Foto 33: KM 2+050, Erosión a la derecha y arenamiento en ambos lados de la calzada

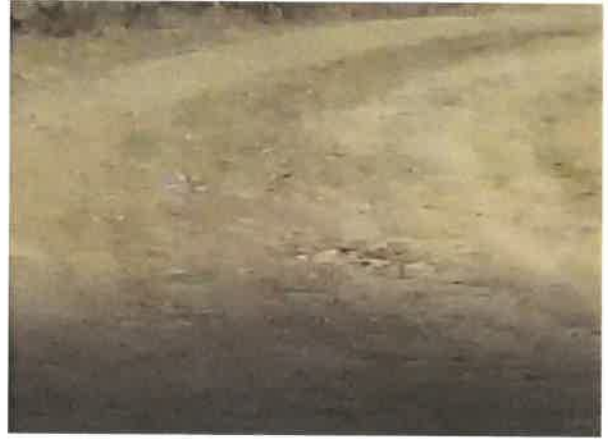
Foto 34: KM 2+100, Encalaminado en ambos lados de la calzada y bacheo a la derecha

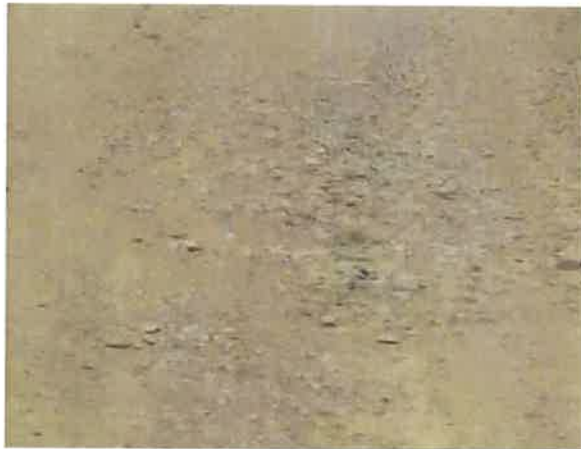
Foto 35: KM 2+150, Erosión en lado derecho de la calzada

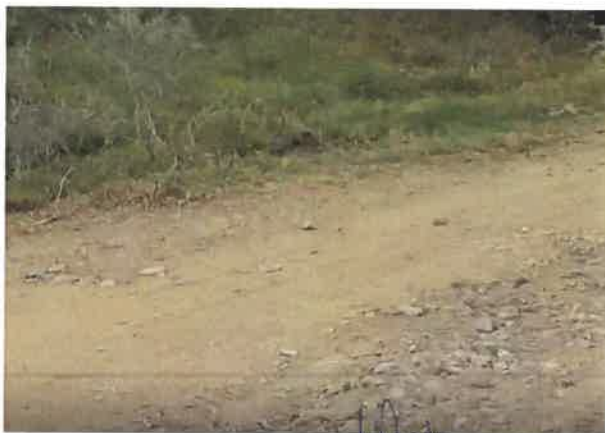
Foto 37: KM 2+300, Erosión en lado derecho de la calzada

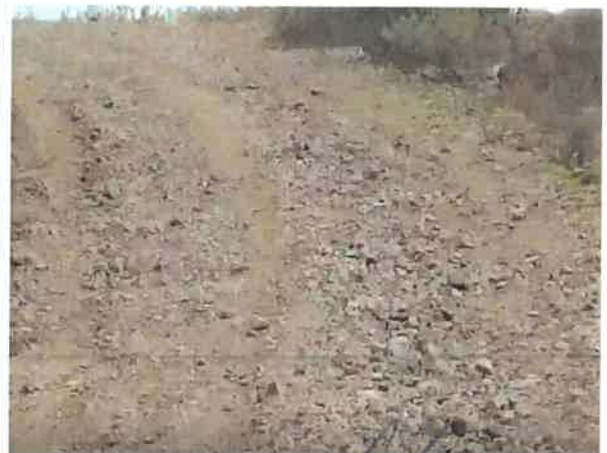
Foto 38: KM 2+350, Bacheo en la lado izquierdo de la calzada

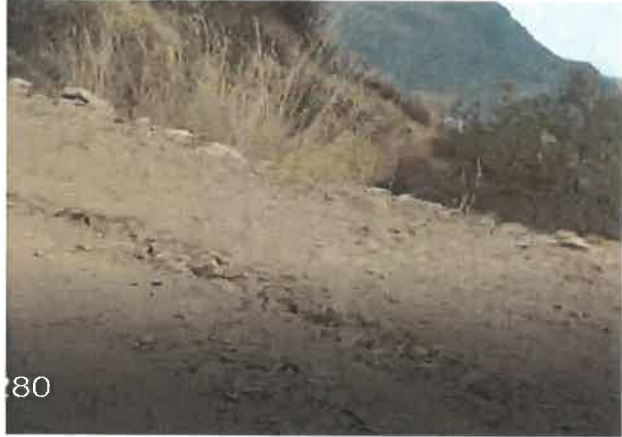
Foto 39: KM 2+400, Bacheo en ambos lados de la calzada

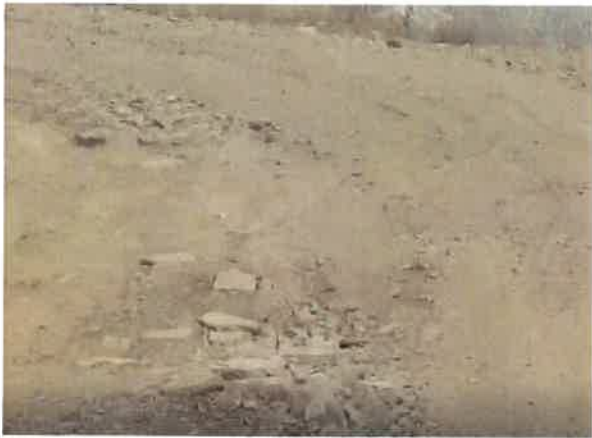
Foto 41: KM 2+550, Erosión en lado derecho de la calzada

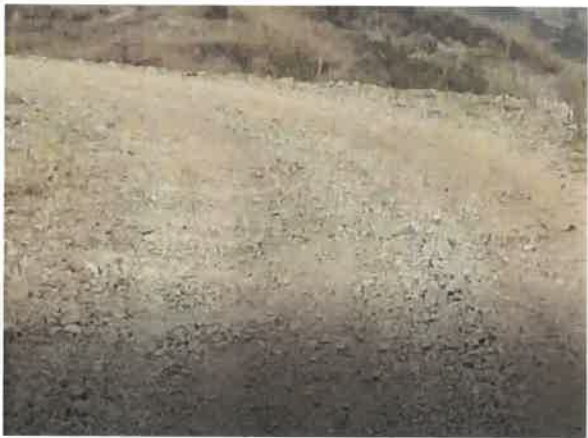
Foto 42: KM 2+600, Erosion y Ahuellamiento en todo la calzada

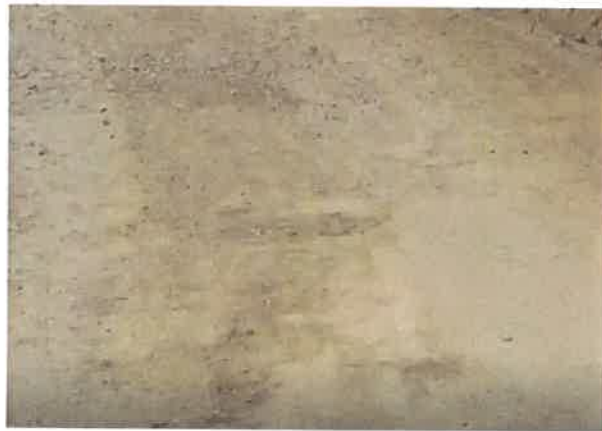
Foto 53: KM 3+300, Bacheo al lado izquierdo de la calzada

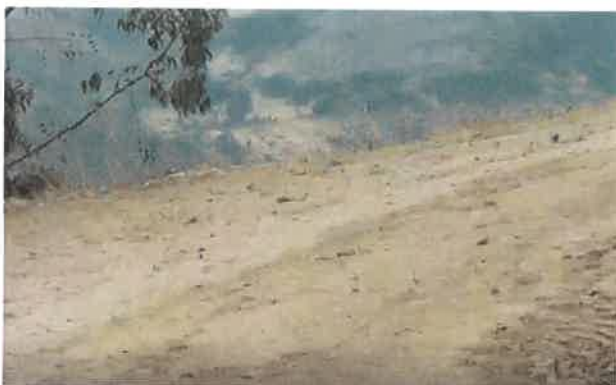
Foto 55: KM 3+400, Bacheo y erosion en todo la calzada

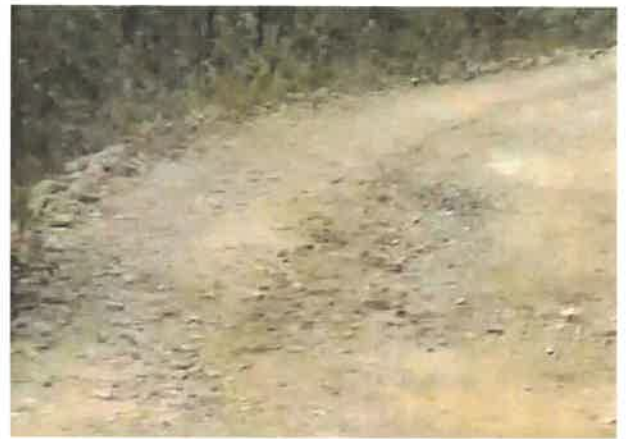
Foto 70: KM 4+350, Bacheo en todo la calzada

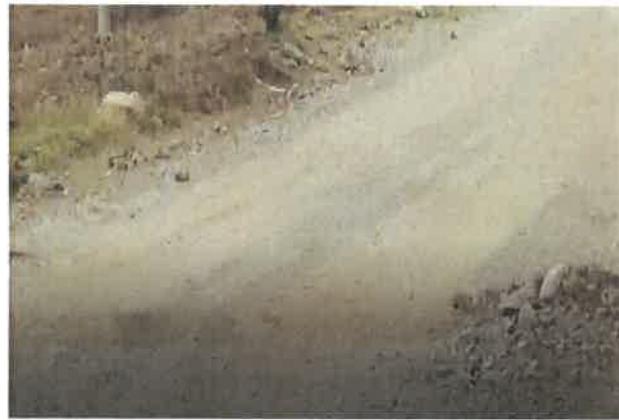
Foto 83: KM 5+150, Cruce de agua

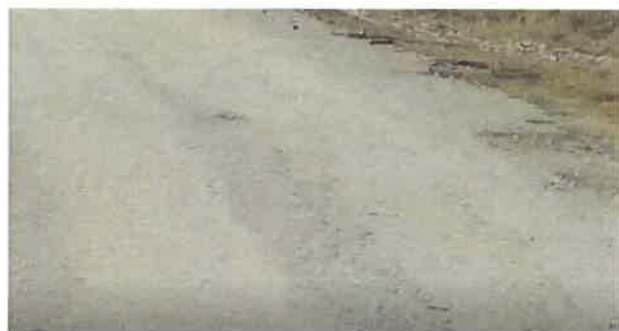
Foto 85: KM 5+300, Erosion al centro de calzada.

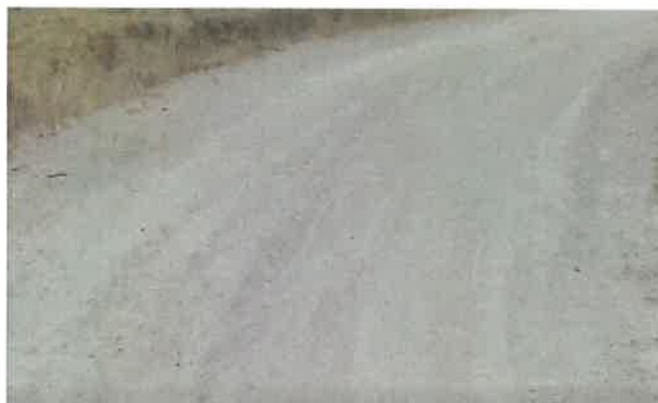
Foto 103: KM 6+400, Ahuellamiento en ambos lados de la calzada

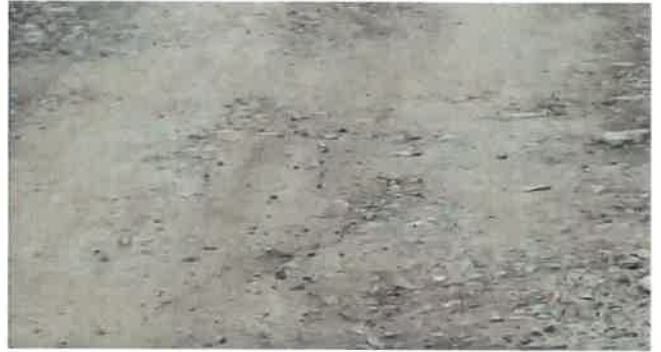
Foto 106: KM 6+600, Bacheo y erosion en toda la calzada

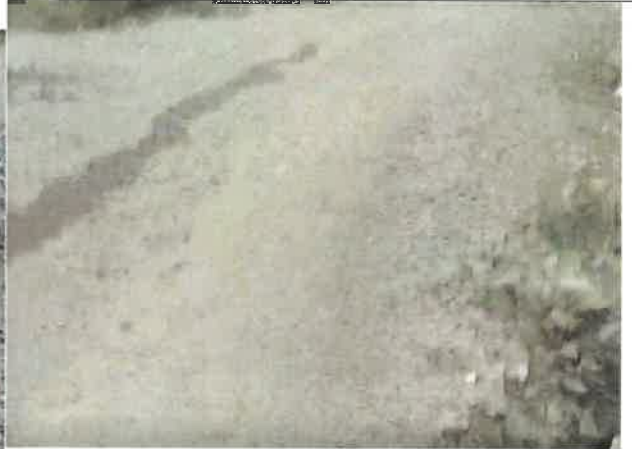
Foto 108: KM 6+700, Erosión en el lado derecho de la calzada

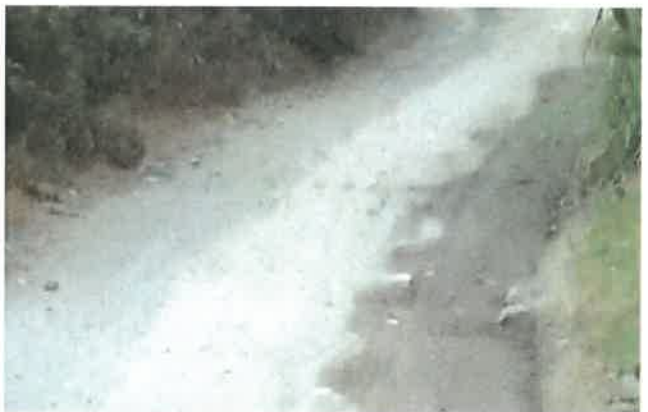
Foto 110: KM 6+850, Ahuellamiento en ambos lados de la calzada

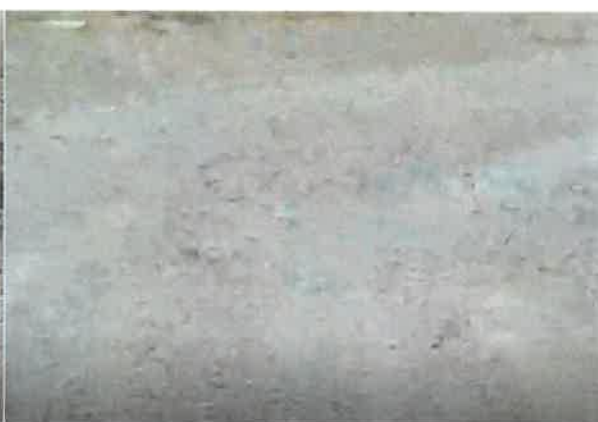
Foto 114: KM 7+100, Erosión en el lado izquierdo de la calzada

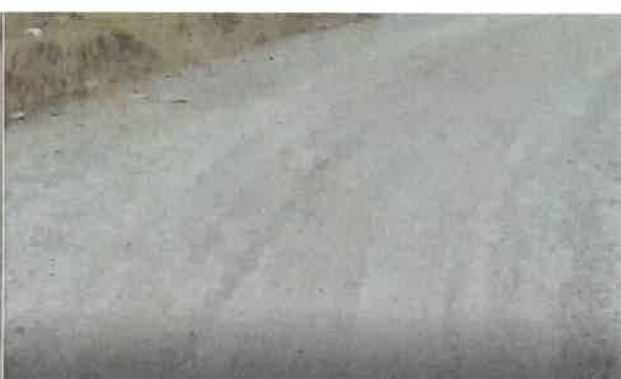
Foto 116: KM 7+200, Ahuellamiento al lado derecho de la calzada

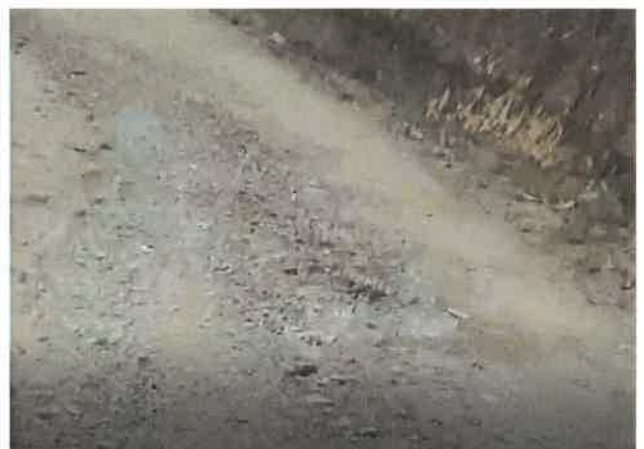
Foto 120: KM 7+450, Erosión en medio de la calzada

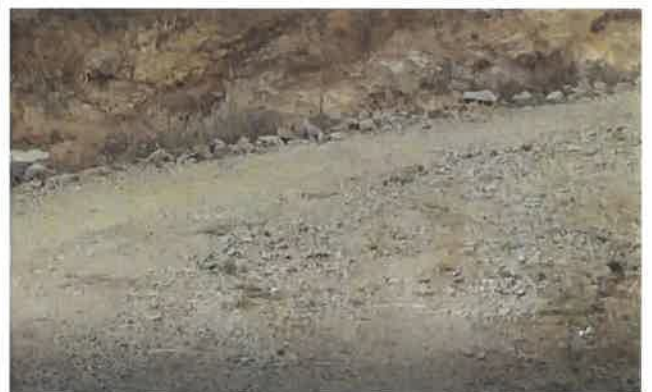
Foto 122: KM 7+600, Erosión en el lado derecho de la calzada

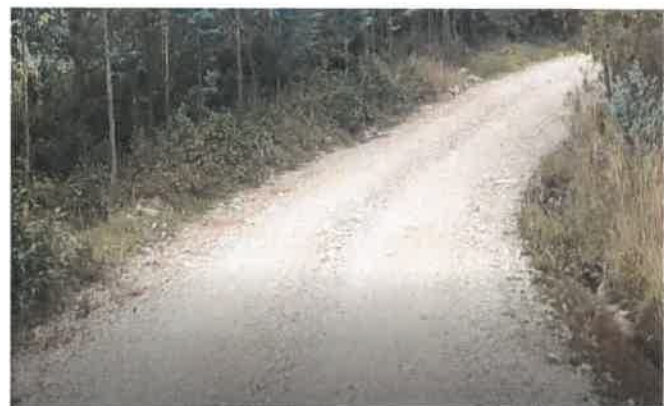
Foto 131: KM 8+150, Ahuellamiento en ambos lados de la calzada y Bacheo

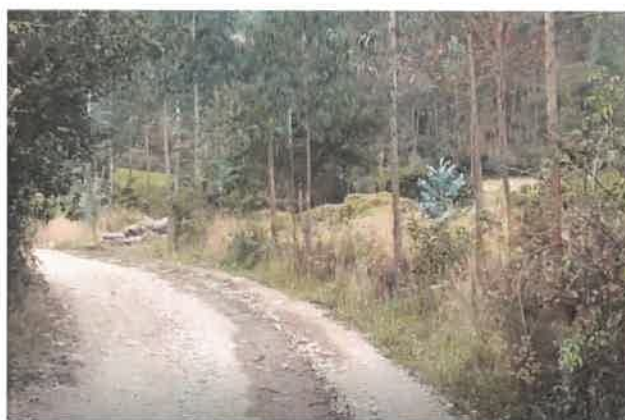
Foto 132: KM 8+200, Ahuellamiento en ambos lados de la calzada y Erosión

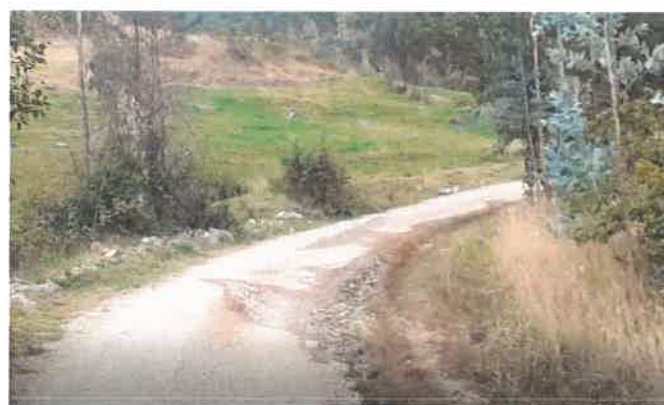
Foto 133: KM 8+300, Erosión en el lado derecho de la calzada

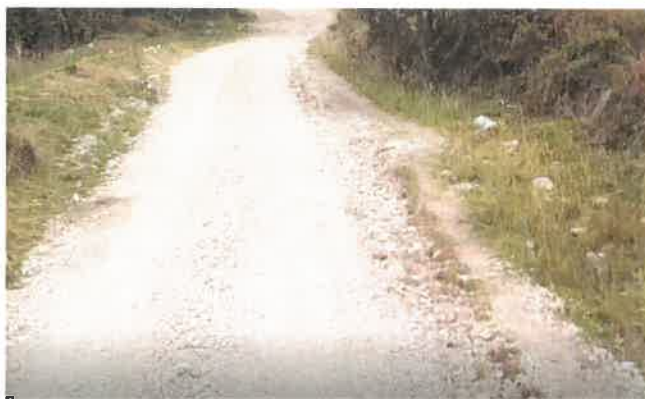
Foto 134: KM 8+350, Ahuellamiento en ambos lados de la calzada y Bacheo

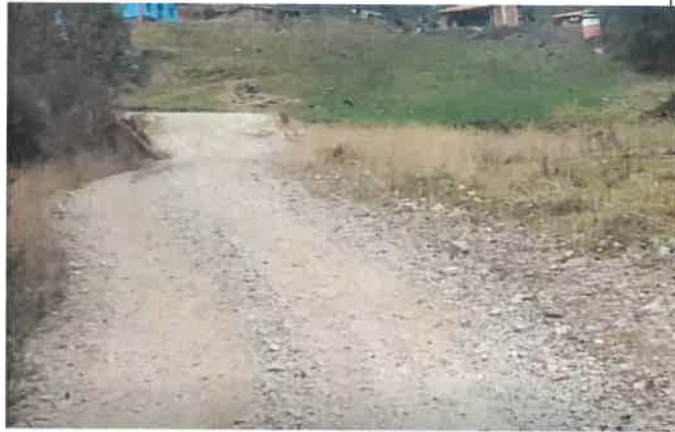
Foto 147: KM 9+150, Ahuellamiento en ambos lados de la calzada

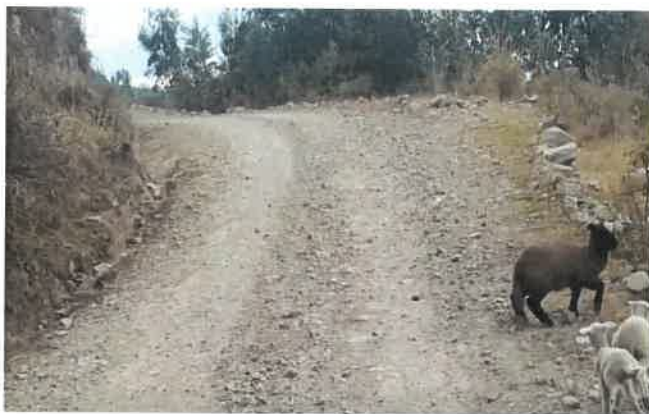
Foto 157: KM 9+800, Ahuellamiento en el lado derecho de la calzada

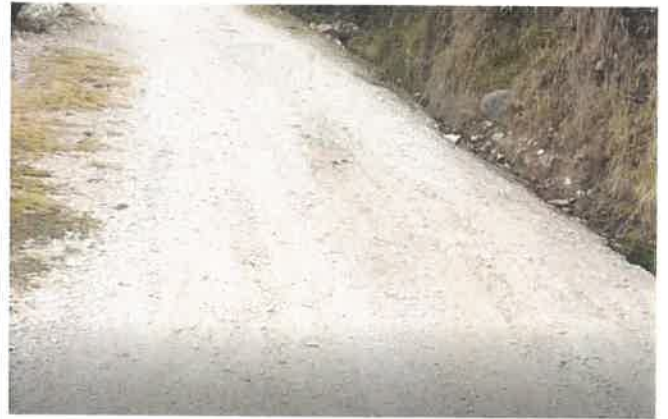
Foto 160: KM 9+950, Bacheo en ambos lados de la calzada

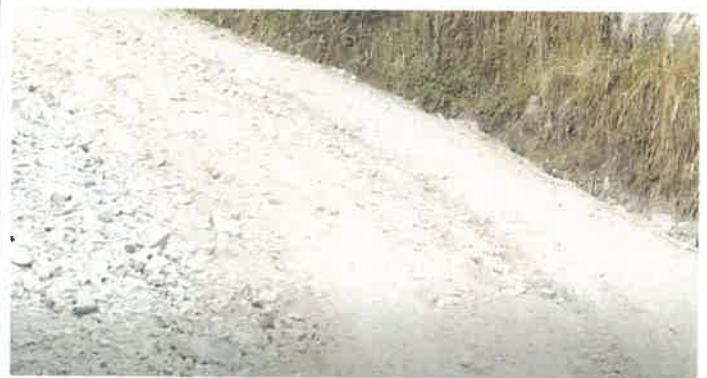
Foto 0164: KM 10+200, Ahuellamiento y Erosión en toda la calzada

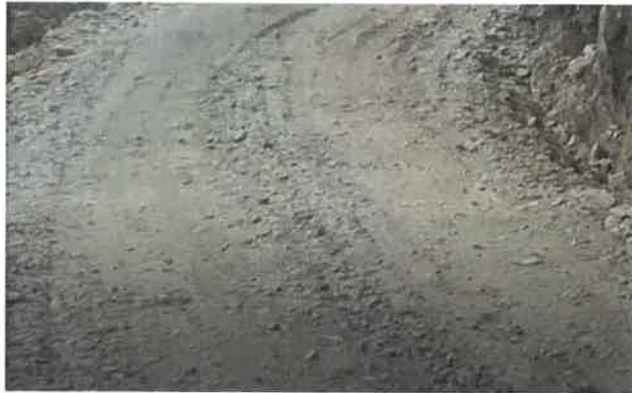
Foto 165: KM 10+300, Ahuellamiento en toda la calzada

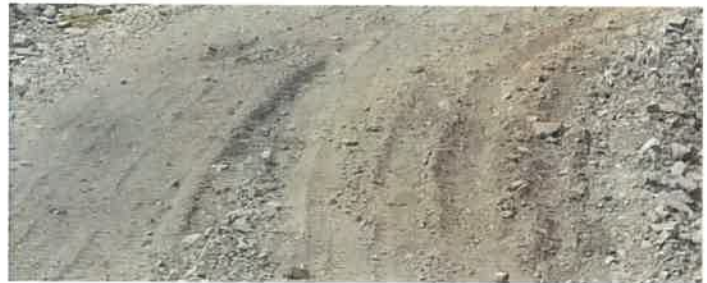
Foto 166: KM 10+350, Erosión en medio de la calzada

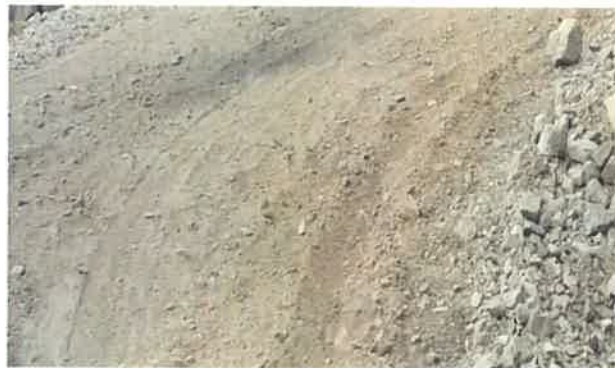
Foto 167: KM 10+400, Ahuellamiento y Erosión en toda la calzada

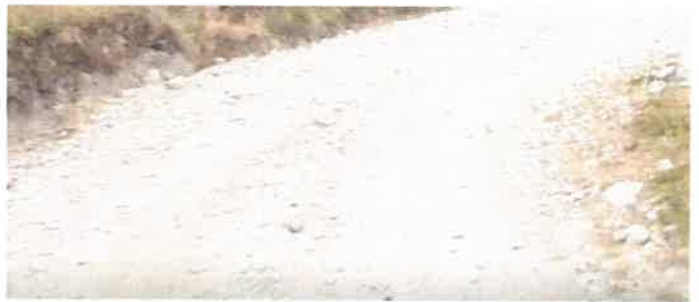
Foto 168: KM 10+450, Ahuellamiento en ambos lados de la calzada

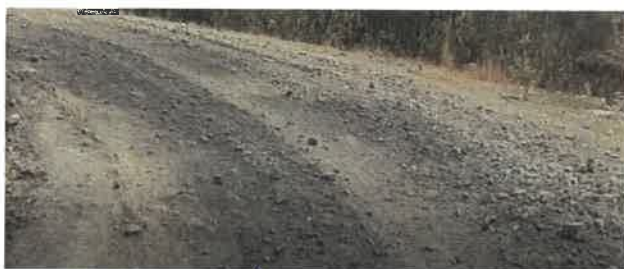
Foto 169: KM 10+550, Ahuellamiento en ambos lados de la calzada

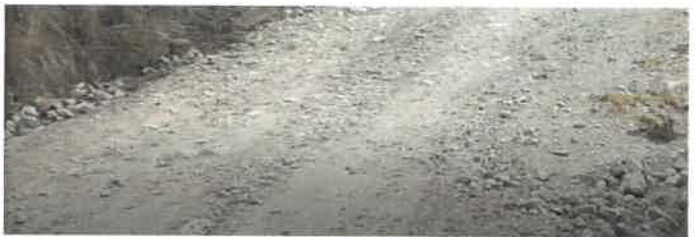
Foto 170: KM 10+600, Ahuellamiento y Erosión en toda la calzada

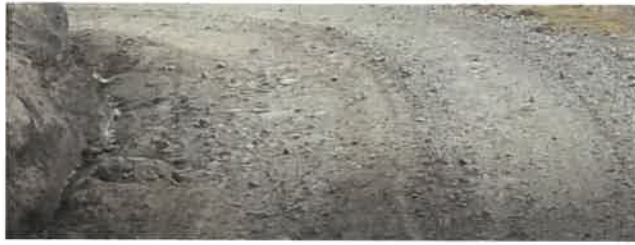
Foto 171: KM 10+650, Erosión al lado izquierdo de la calzada

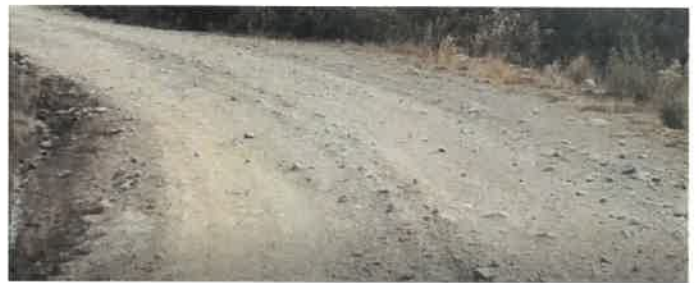
Foto 172: KM 10+700, Ahuellamiento al lado izquierdo de la calzada

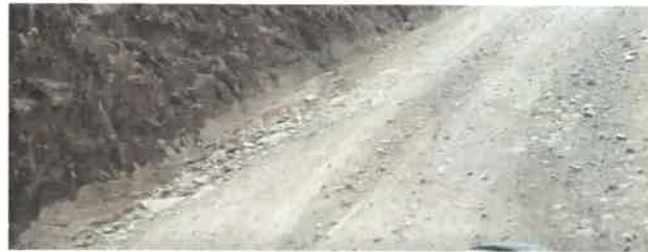
Foto 173: KM 10+800, Erosión al lado izquierdo de la calzada

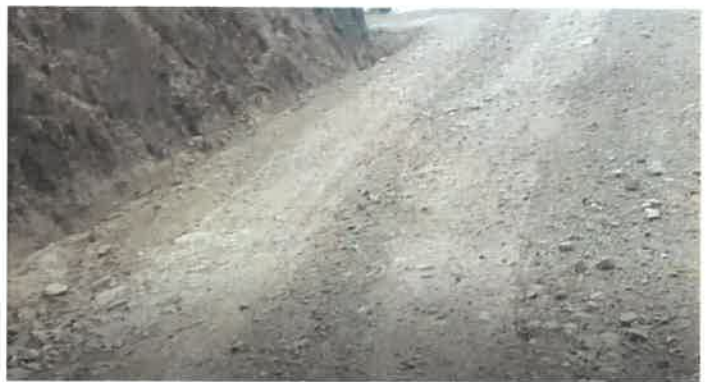
Foto 174: KM 10+850, Erosión al lado izquierdo de la calzada y Bacheo

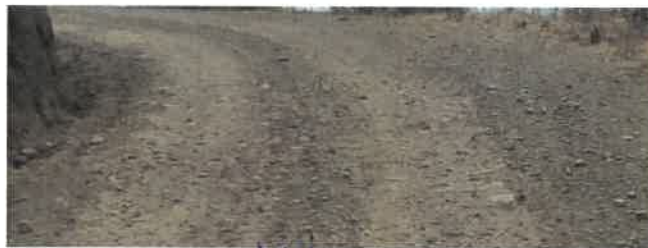
Foto 175: KM 10+900, Ahuellamiento en ambos lados de la calzada

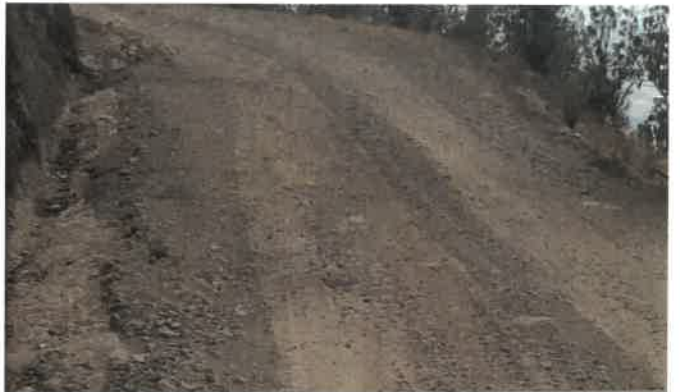
Foto 176: KM 10+950, Erosión al lado izquierdo de la calzada

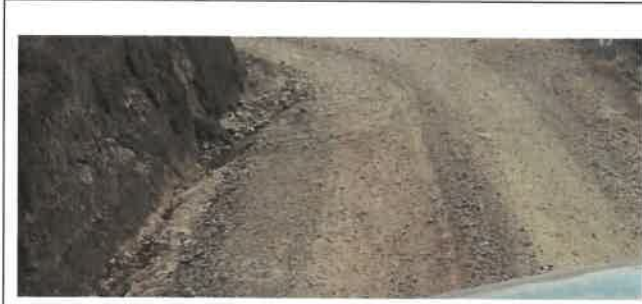
Foto 177: KM 11+050, cruce de agua

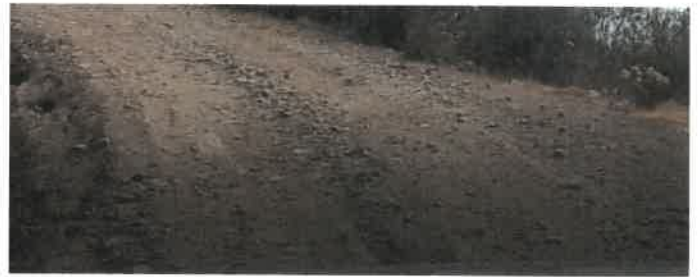
Foto 178: KM 11+100, Erosión en ambos lados de la calzada

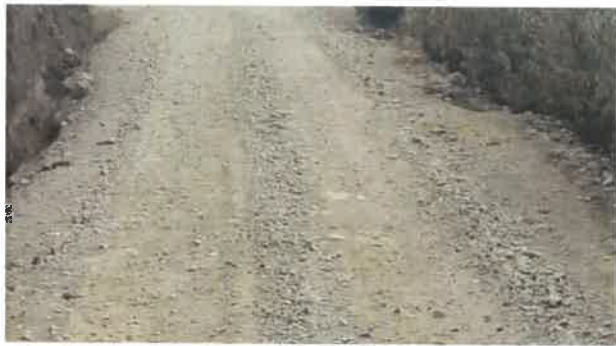
Foto 179: KM 11+150, Ahuellamiento en ambos lados de la calzada

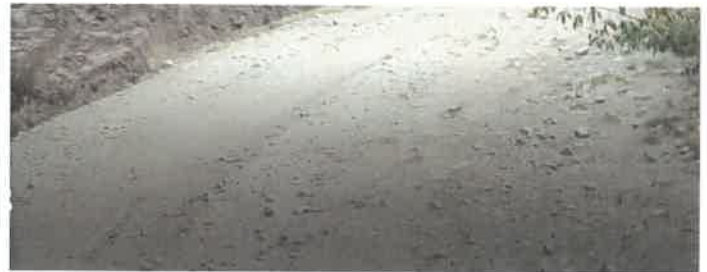
Foto 180: KM 11+200, Ahuellamiento en el lado derecho de la calzada

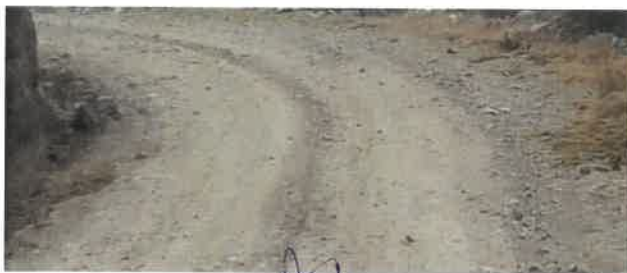
Foto 181: KM 11+300, Erosión en medio de la calzada

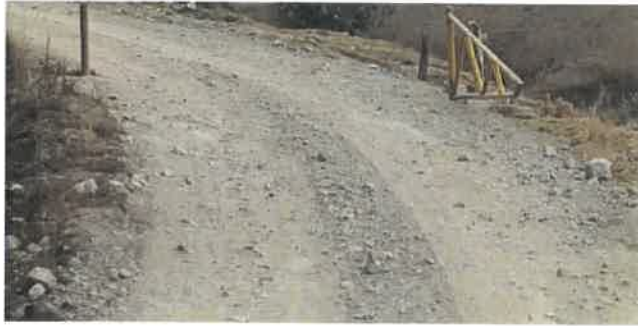
Foto 183: KM 11+400, Bacheo en ambos lados de la calzada

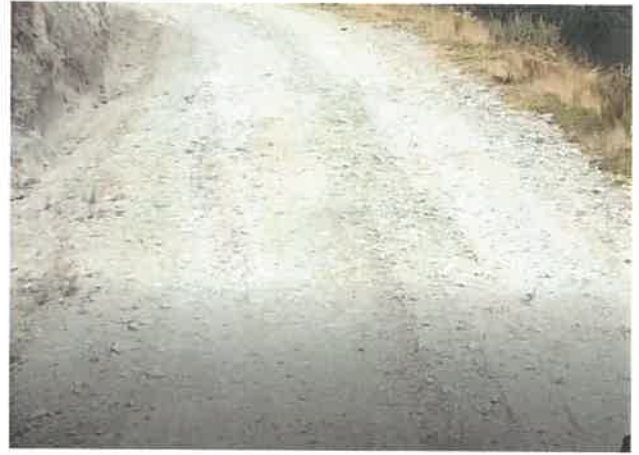
Foto 184: KM 11+450, Bacheo en ambos lados de la calzada

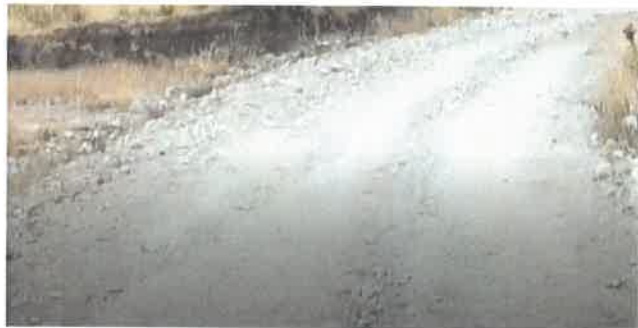
Foto 185: KM 11+550, Erosión al lado izquierdo de la calzada

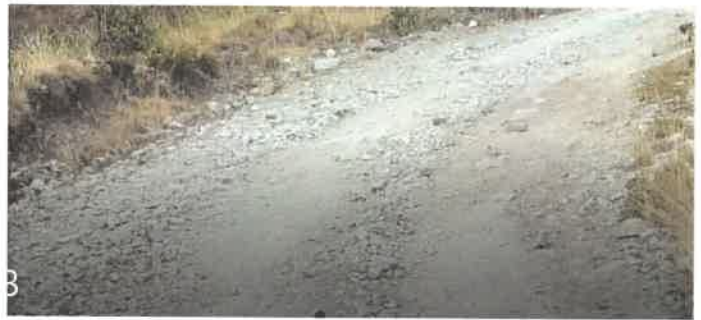
Foto 186: KM 11+600, Ahuellamiento y Erosión en toda la calzada

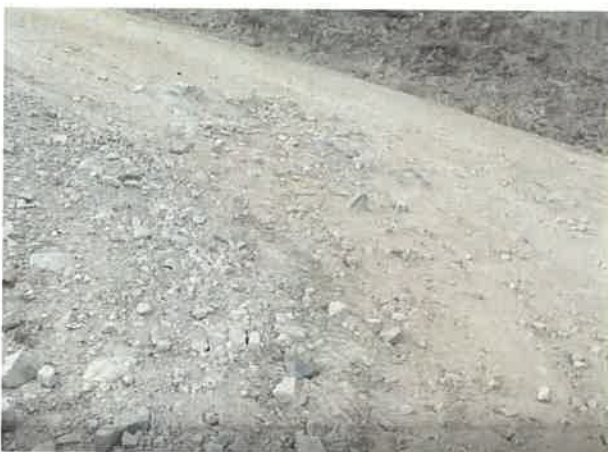
Foto 187: KM 11+650, Bacheo al lado izquierdo de la calzada

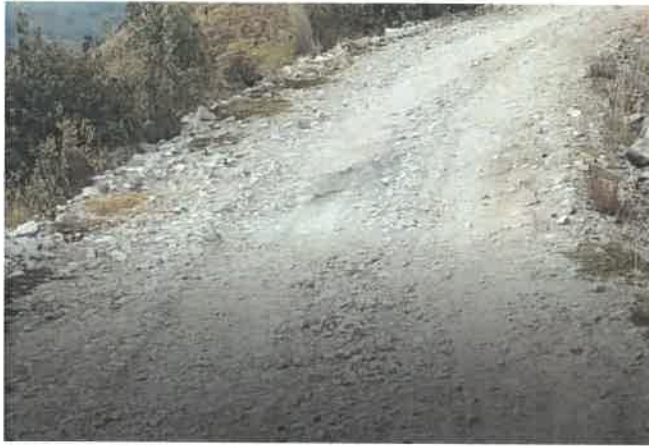
Foto 189: KM 11+800, Bacheo en ambos lados de la calzada

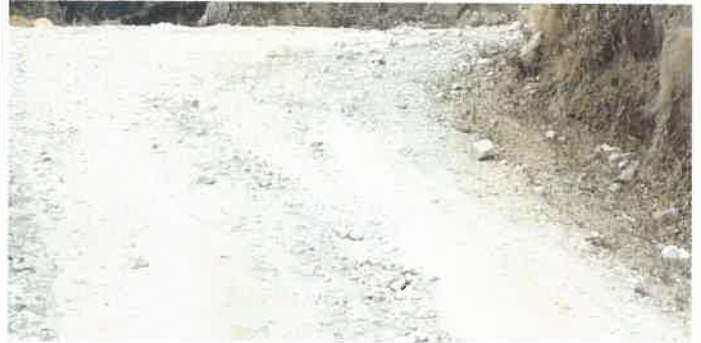
Foto 190: KM 11+850, Erosión en el lado derecho de la calzada

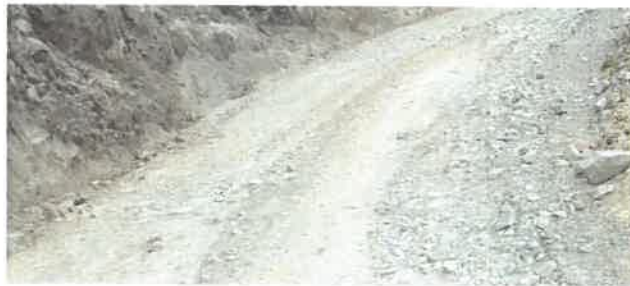
Foto 191: KM 11+900, Bacheo en el lado izquierdo y Erosión a la derecha

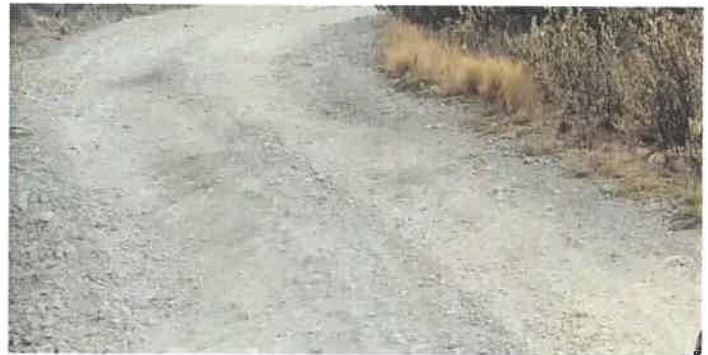
Foto 192: KM 11+950, Bacheo en ambos lados de la calzada

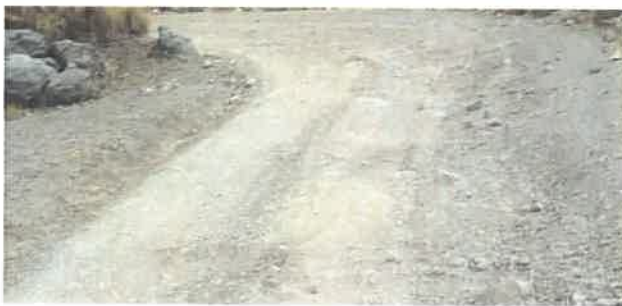
Foto 193: KM 12+050, Erosión en el lado derecho de la calzada

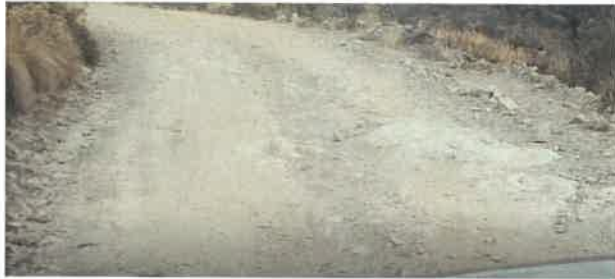
Foto 195: KM 12+150, Bacheo en el lado derecho de la calzad

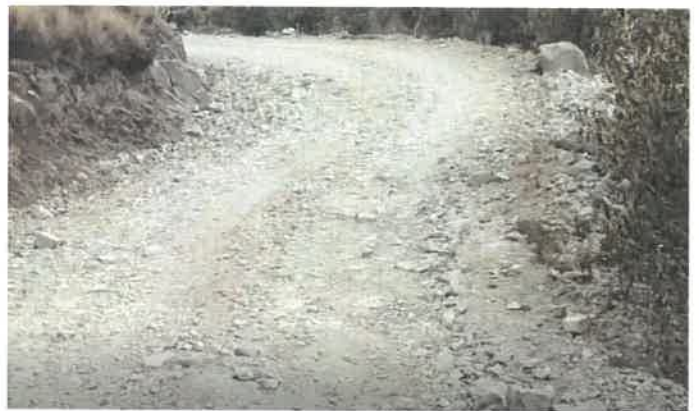
Foto 196: KM 12+200, Erosión en ambos lados de la calzada
