INFORME N° 167-2020-IVP-MPSCH/GG/VRK

ASUNTO : REMITE PLAN DE TRABAJO DE MANTENIMIENTO RUTINARIO Y PERIODICO DE LOS CAMINOS VECINALES TRAMO CUCHUGUAY – PALCO – EL VADO – EMP. PE-3N (QUESQUENDA), LONG. 20.70 KM, PARA SU APROBACION CORRESPONDIENTE.

**MANTENIMIENTO RUTINARIO Y PERIODICO
DE LOS CAMINOS VECINALES TRAMO:
"CUCHUGUAY - PALCO - EL BADO - EMP. PE-
3N (QUESQUENDA) LONG= 20.70 KM" –
DISTRITOS DE QUIRUVILCA – PROVINCIA DE
SANTIAGO DE CHUCO – LA LIBERTAD**

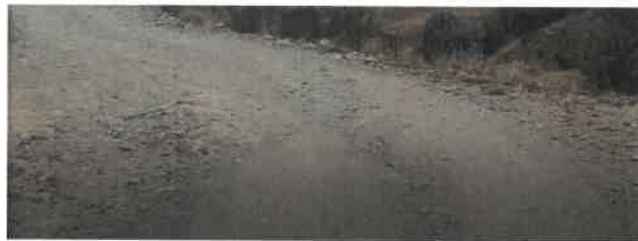
Foto 197: KM 12+300, Erosión en ambos lados de la calzada

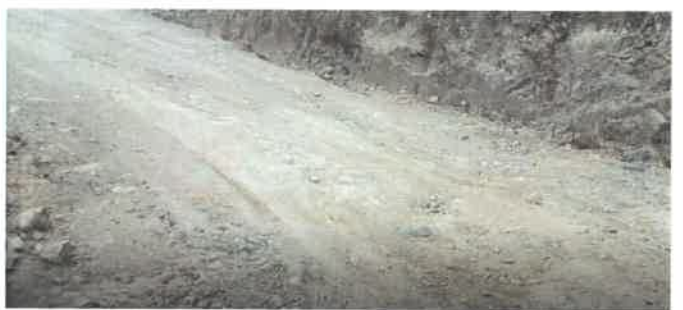
Foto 198: KM 12+350, Ahuellamiento en ambos lados de la calzada

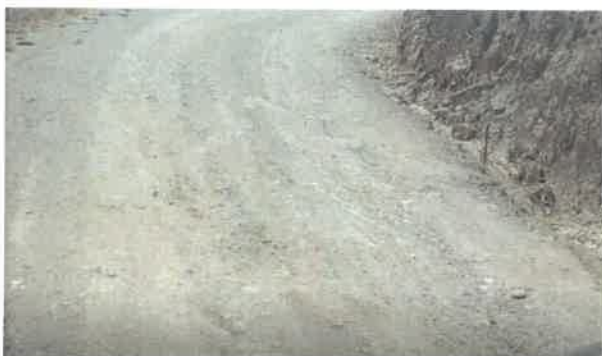
Foto 199: KM 12+400, Bacheo en ambos lados de la calzada

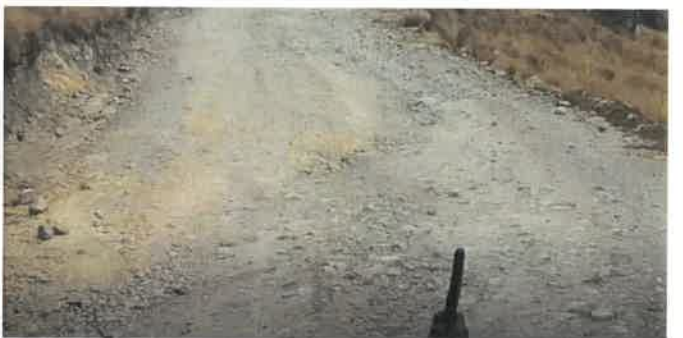
Foto 200: KM 12+450, Erosión en ambos lados de la calzada

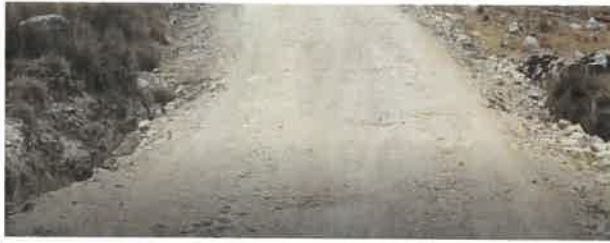
Foto 201: KM 12+500, Bacheo en ambos lados de la calzada

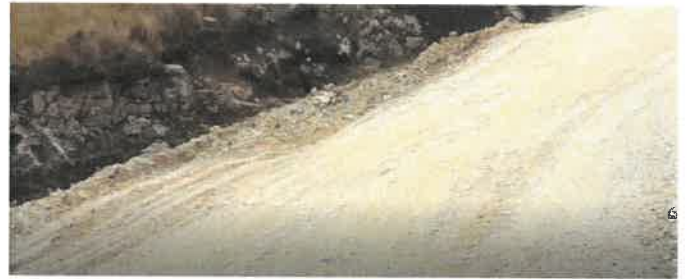
Foto 202: KM 12+550, Ahuellamiento al lado izquierdo de la calzada

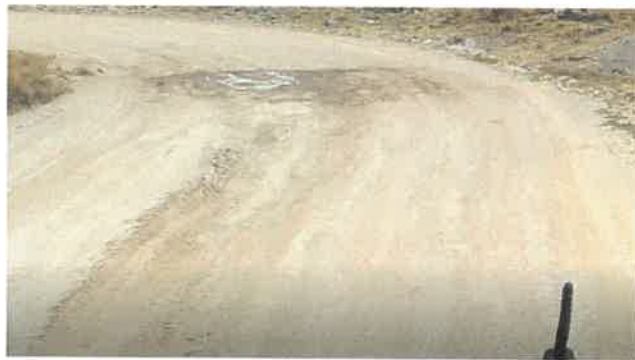
Foto 203: KM 12+600, Bacheo y ahuellamiento en la calzada

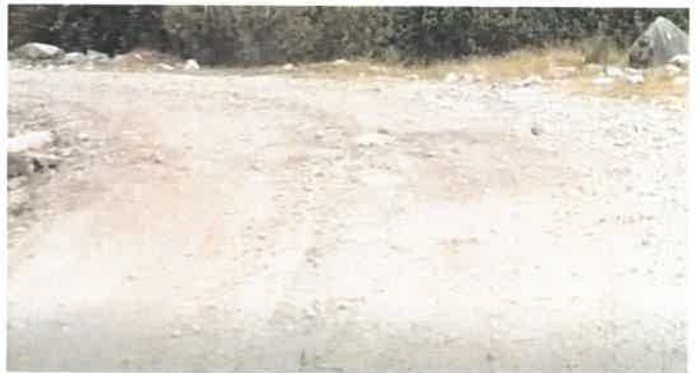
Foto 204: KM 12+650, Bacheo en el lado derecho de la calzada

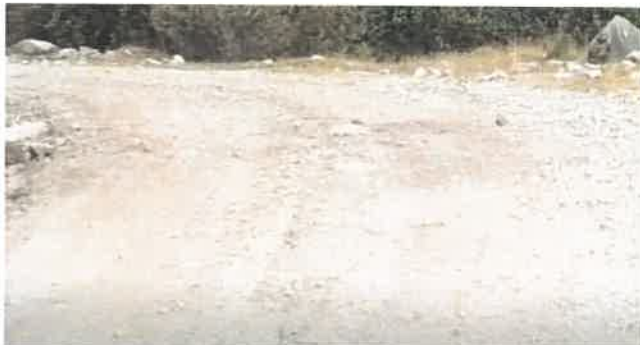
Foto 205: KM 12+700, Bacheo en el lado derecho de la calzada

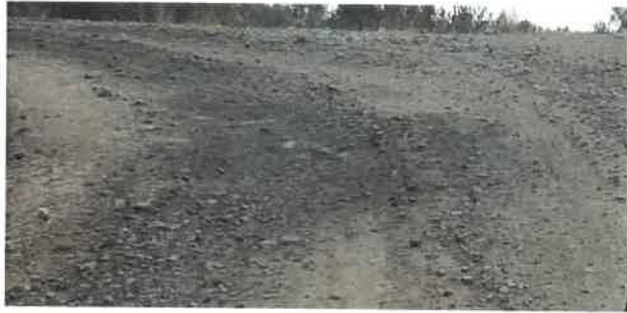
Foto 207: KM 12+850, Bacheo y ahuellamiento en la calzada

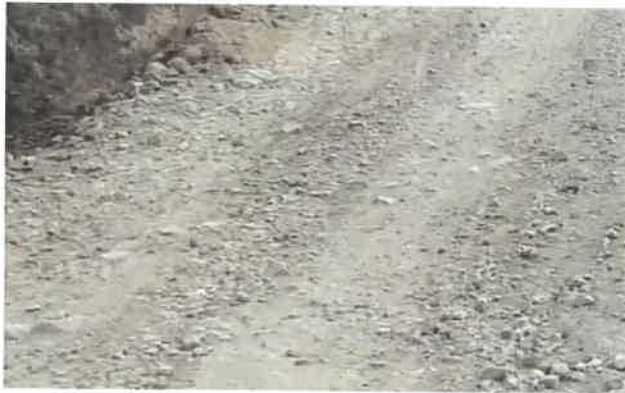
Foto 209: KM 12+950, Erosión en ambos lados de la calzada

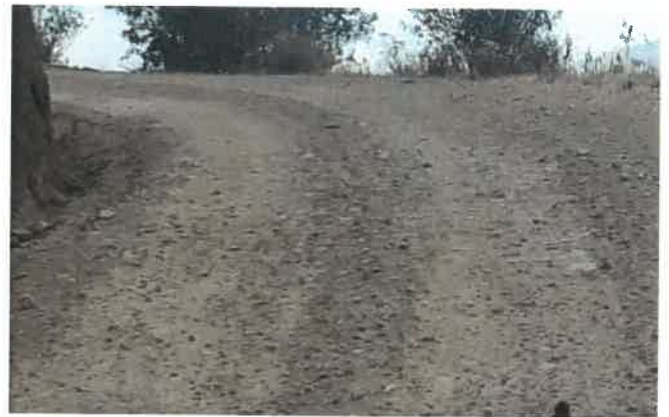
Foto 210: KM 13+050, Ahuellamiento en ambos lados de la calzada

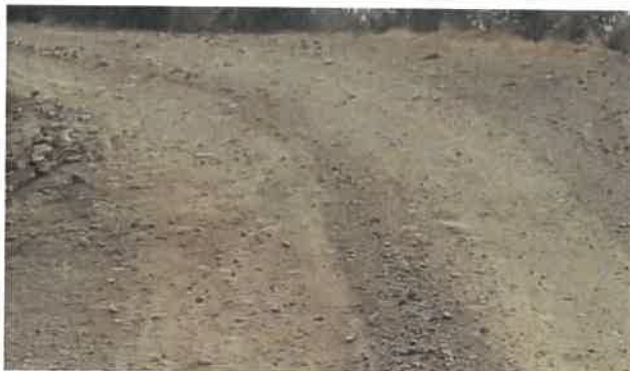
Foto 211: KM 13+100, Erosión al lado izquierdo de la calzada

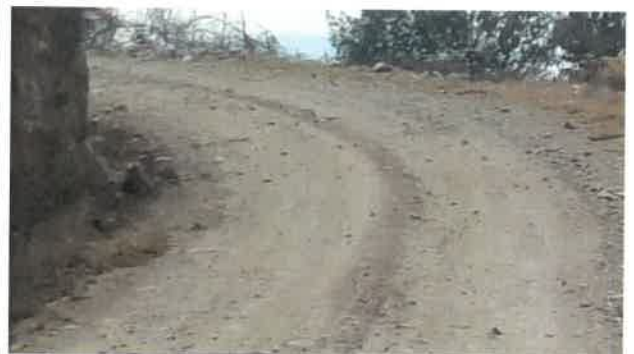
Foto 212: KM 13+150, Erosión en medio de la calzada

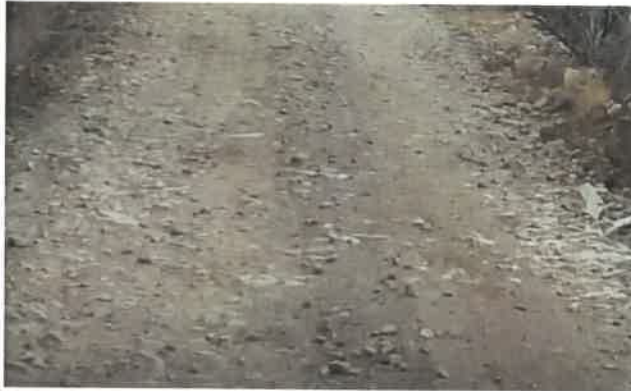
Foto 213: KM 13+200, Bacheo al lado izquierdo de la calzada

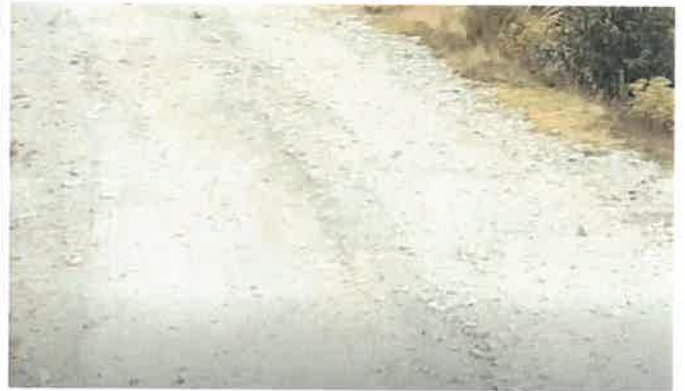
Foto 214: KM 13+300, Bacheo en ambos lados de la calzada

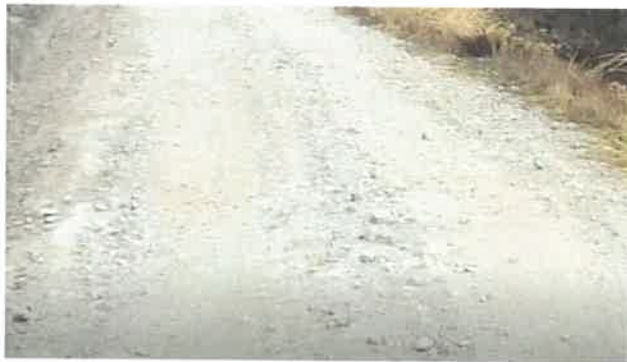
Foto 215: KM 13+350, Bacheo en ambos lados de la calzada

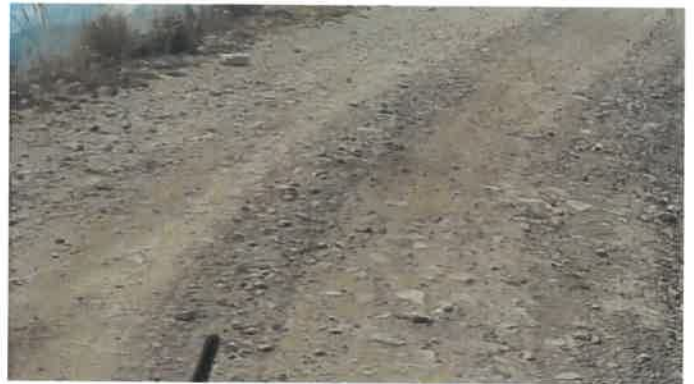
Foto 216: KM 13+400, Bacheo en el lado derecho de la calzada

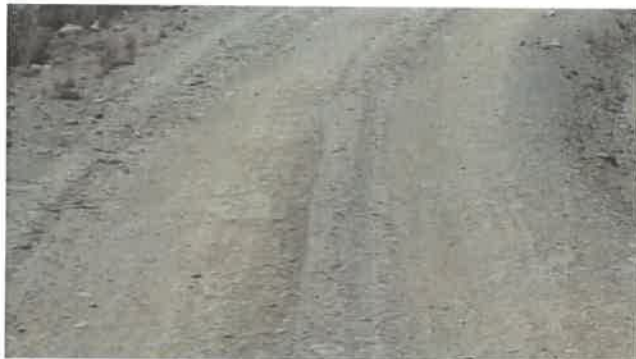
Foto 217: KM 13+450, Ahuellamiento en ambos lados de la calzada

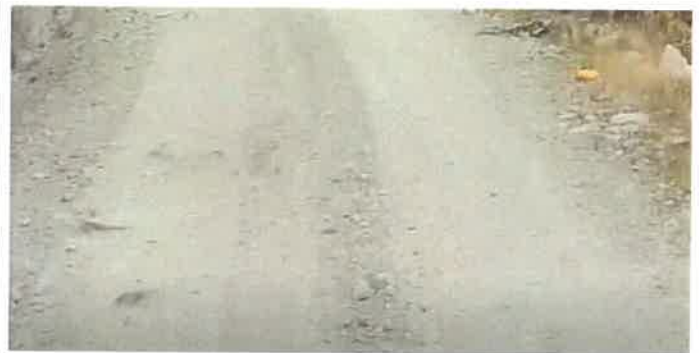
Foto 218: KM 13+550, Bacheo al lado izquierdo de la calzada

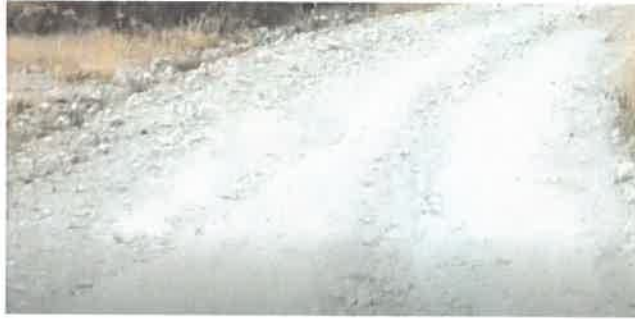
Foto 219: KM 13+600, Erosión en ambos lados de la calzada

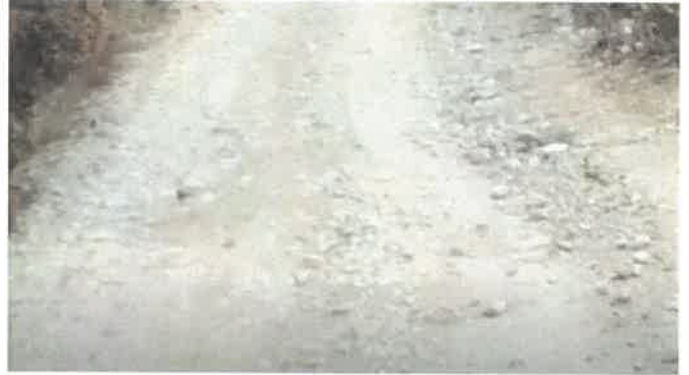
Foto 220: KM 13+650, Bacheo en ambos lados de la calzada

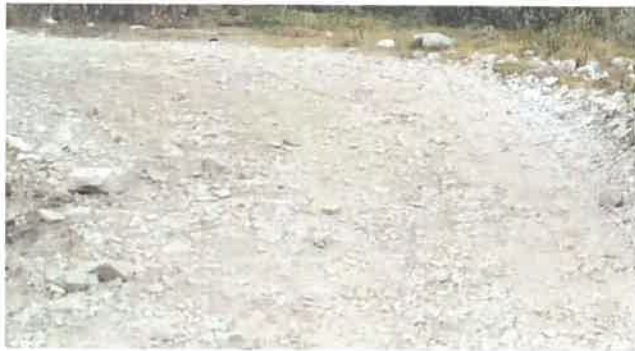
Foto 201: KM 13+700, Erosión en ambos lados de la calzada

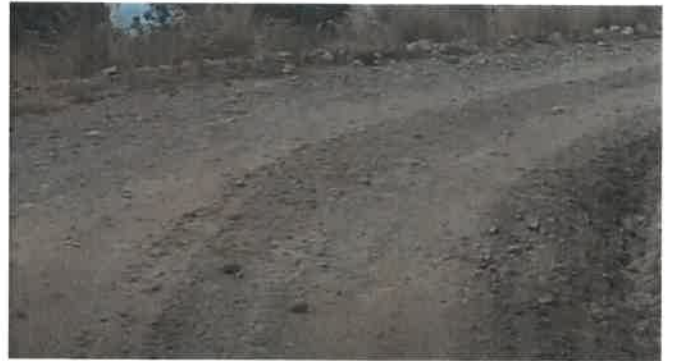
Foto 222: KM 13+800, Ahuellamiento al lado derecho de la calzada

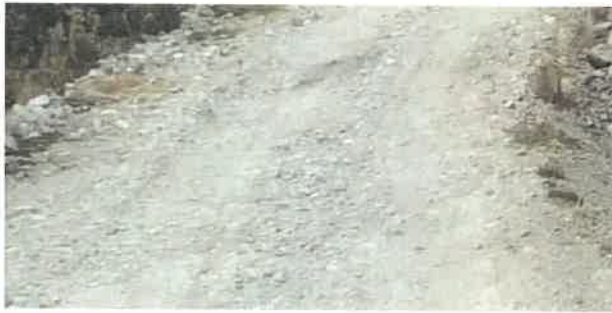
Foto 225: KM 13+950, Erosión en ambos lados de la calzada

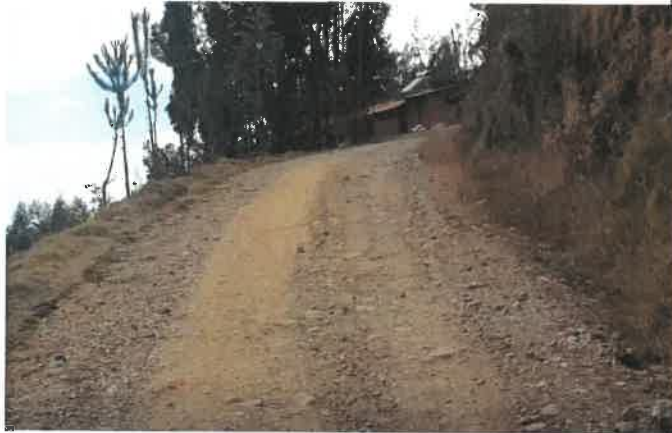
Foto 141: KM 8+800, Ahuellamiento en ambos lados de la calzada

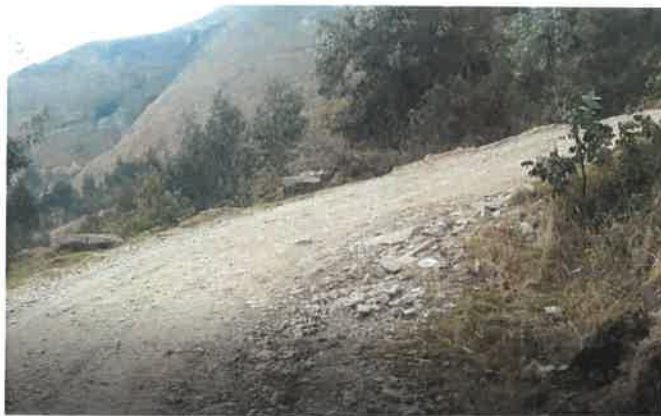
Foto 143: KM 8+900, Erosión en el lado derecho de la calzada

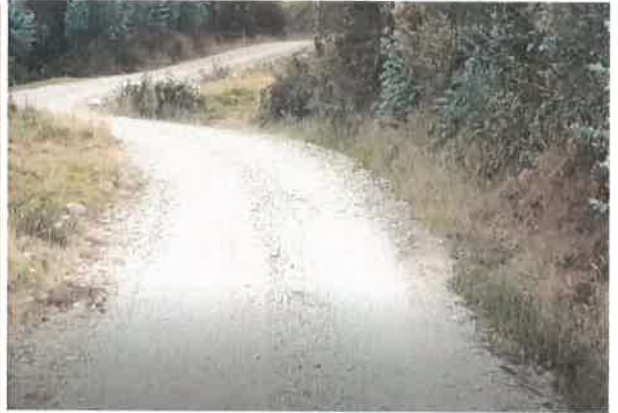
Foto 146: KM 9+100, Ahuellamiento en el lado derecho de la calzada

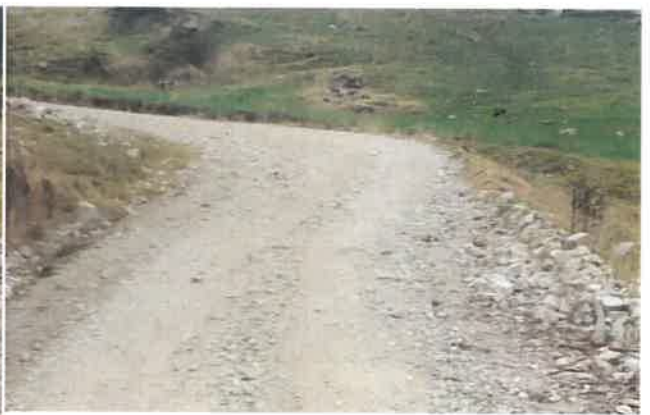
Foto 148: KM 9+200, Ahuellamiento y Erosión en toda la calzada

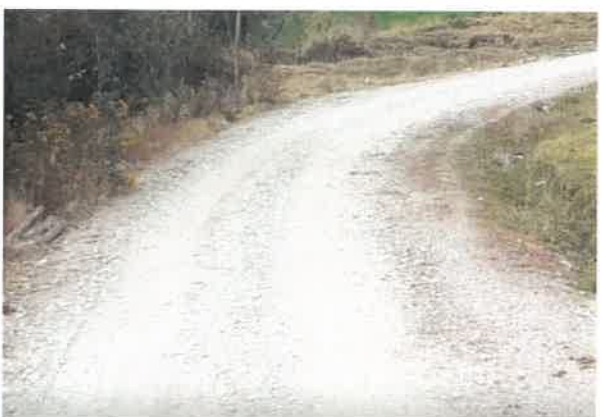
Foto 150: KM 9+350, Ahuellamiento en ambos lados de la calzada

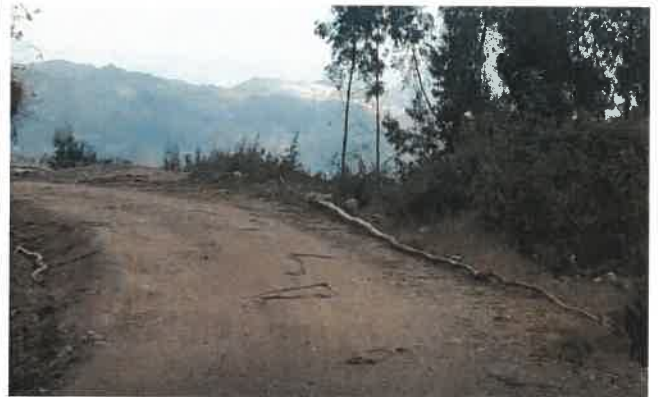
Foto 155: KM 9+650, Bacheo al lado izquierdo de la calzada

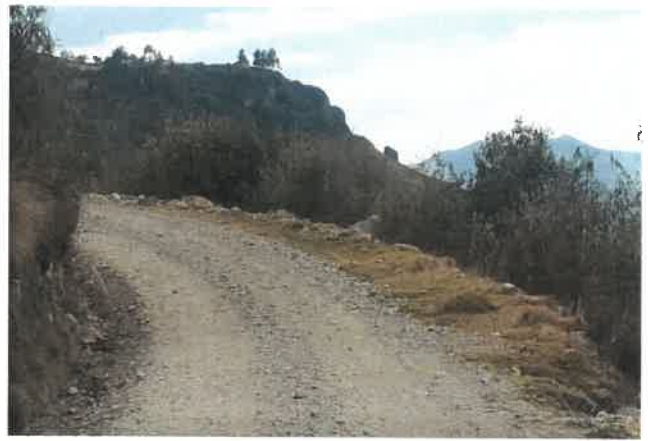
Foto 158: KM 9+850, Ahuellamiento en el lado derecho de la calzada

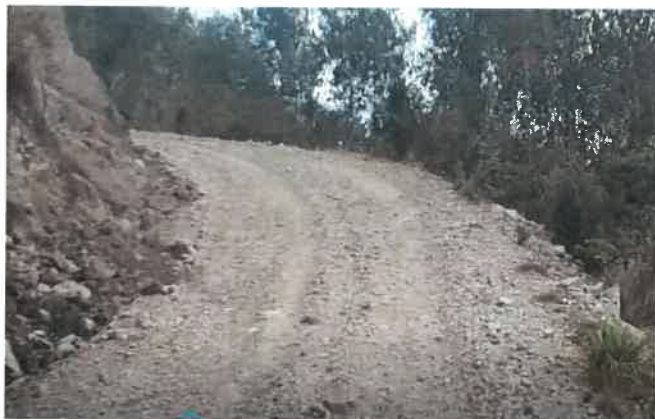
Foto 161: KM 10+050, Erosión en ambos lados de la calzada

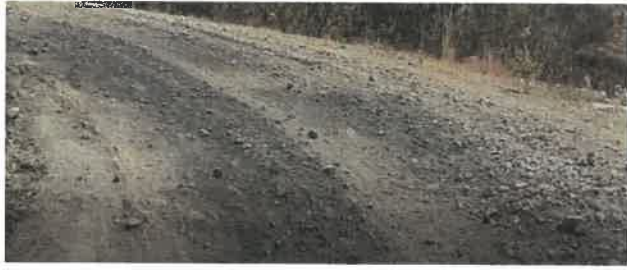
Foto 169: KM 10+550, Ahuellamiento en ambos lados de la calzada

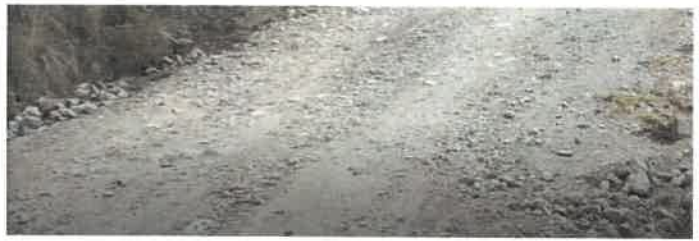
Foto 170: KM 10+600, Ahuellamiento y Erosión en toda la calzada

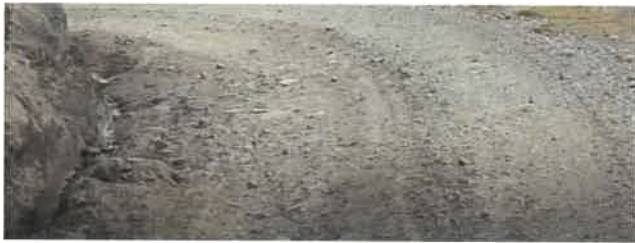
Foto 171: KM 10+650, Erosión al lado izquierdo de la calzada

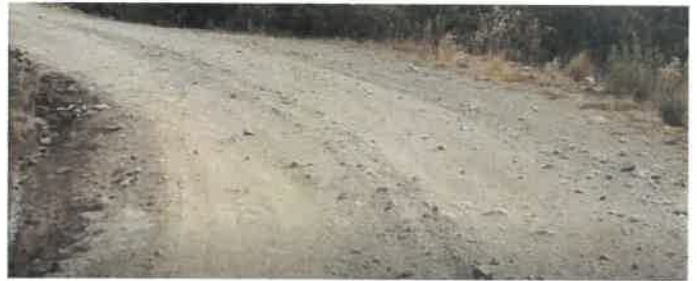
Foto 172: KM 10+700, Ahuellamiento al lado izquierdo de la calzada

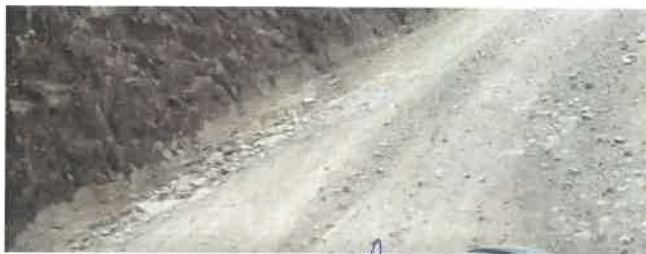
Foto 173: KM 10+800, Erosión al lado izquierdo de la calzada

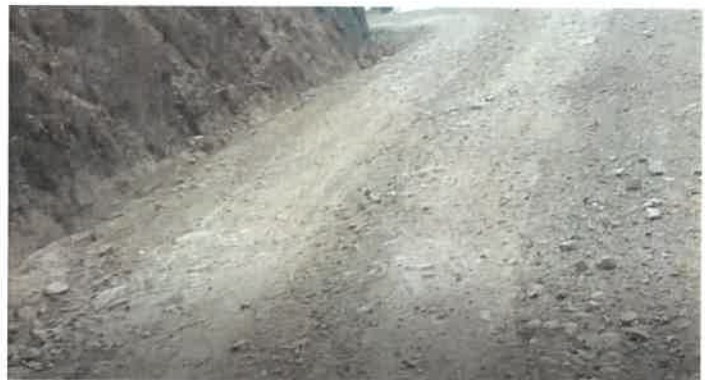
Foto 174: KM 10+850, Erosión al lado izquierdo de la calzada y Bacheo

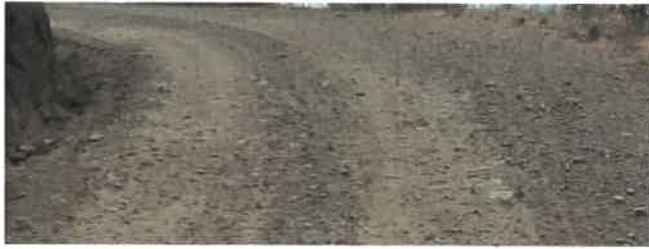
Foto 175: KM 10+900, Ahuellamiento en ambos lados de la calzada

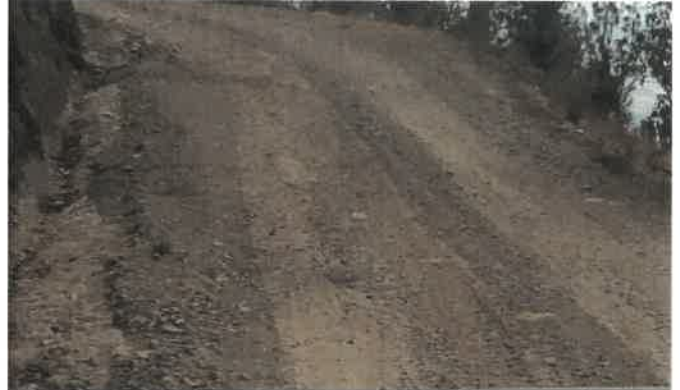
Foto 176: KM 10+950, Erosión al lado izquierdo de la calzada

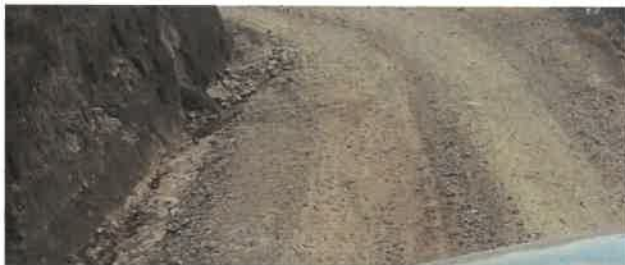
Foto 177: KM 11+050, cruce de agua

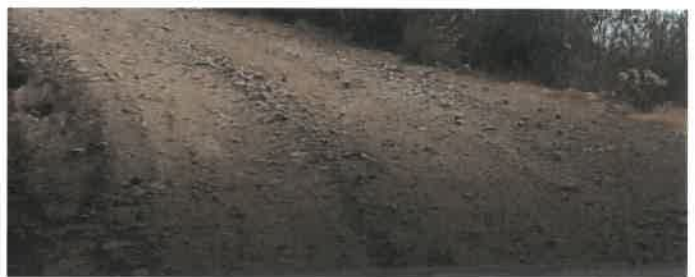
Foto 178: KM 11+100, Erosión en ambos lados de la calzada

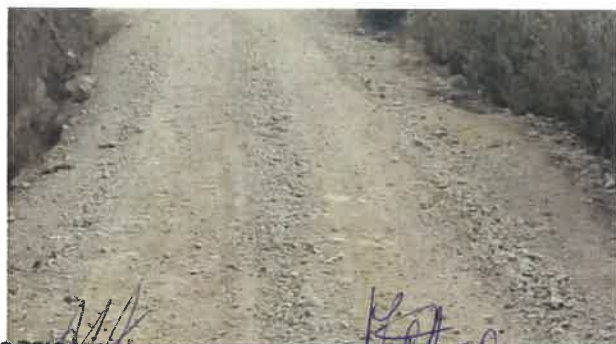
Foto 179: KM 11+150, Ahuellamiento en ambos lados de la calzada
R. CIP. 108468

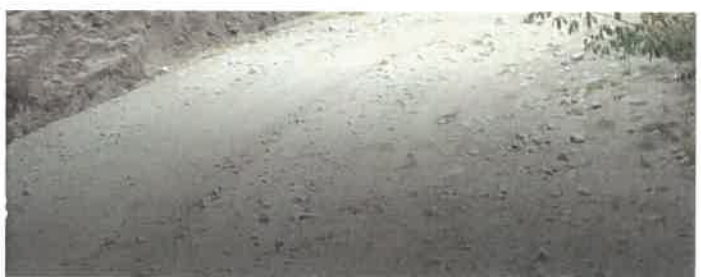
Foto 180: KM 11+200, Ahuellamiento en el lado derecho de la calzada

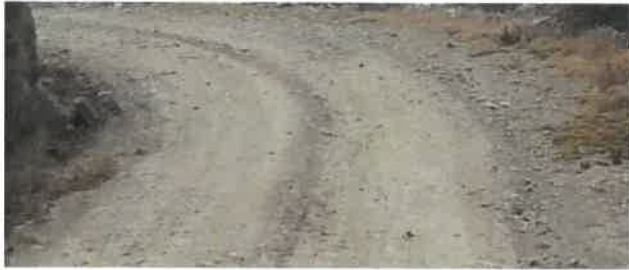
Foto 181: KM 11+300, Erosión en medio de la calzada

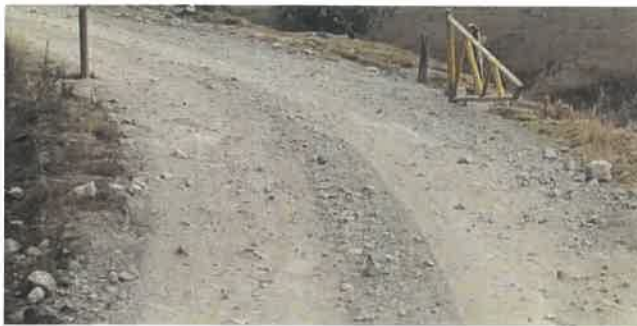
Foto 183: KM 11+400, Bacheo en ambos lados de la calzada

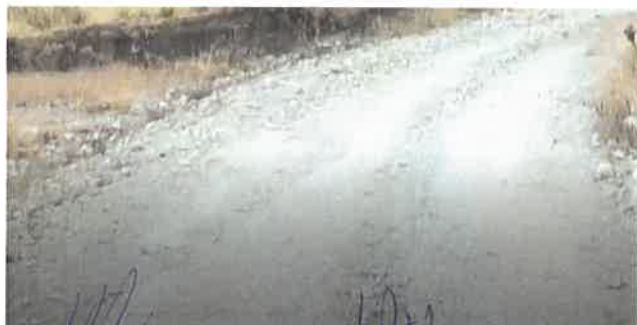
Foto 185: KM 11+550, Erosión al lado izquierdo de la calzada

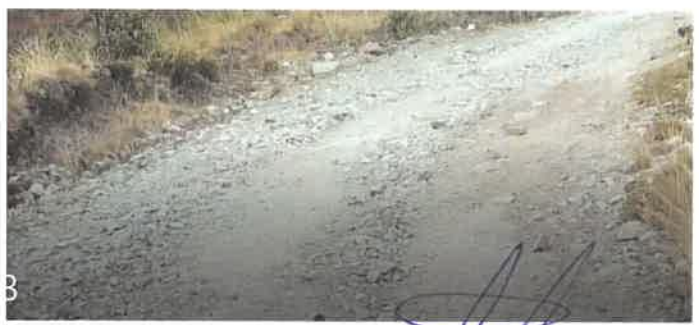
Foto 186: KM 11+600, Ahuellamiento y Erosión en toda la calzada

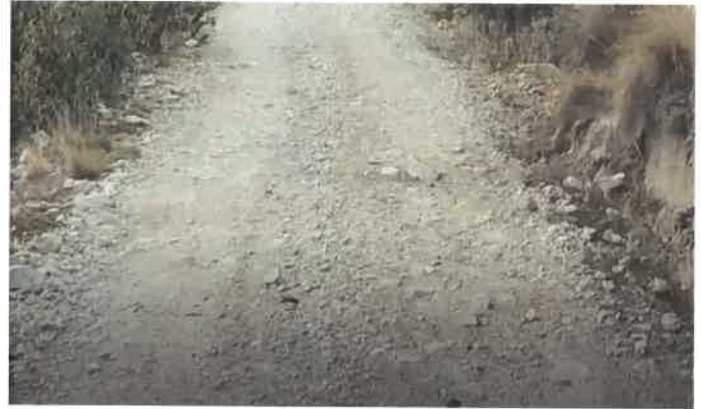
Foto 188: KM 11+700, Bacheo en ambos lados de la calzada

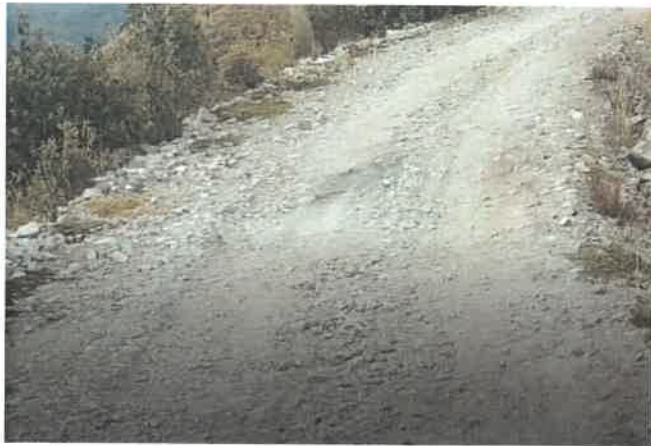
Foto 189: KM 11+800, Bacheo en ambos lados de la calzada

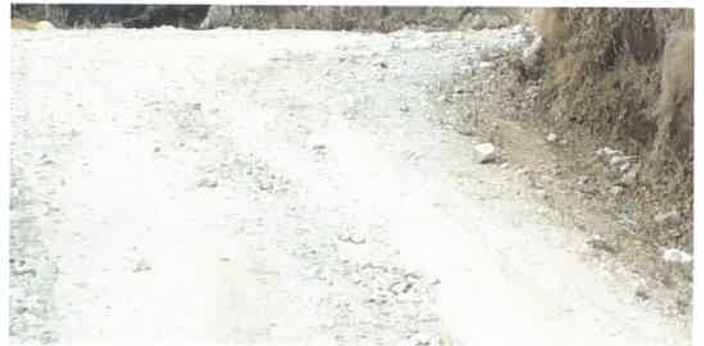
Foto 190: KM 11+850, Erosión en el lado derecho de la calzada

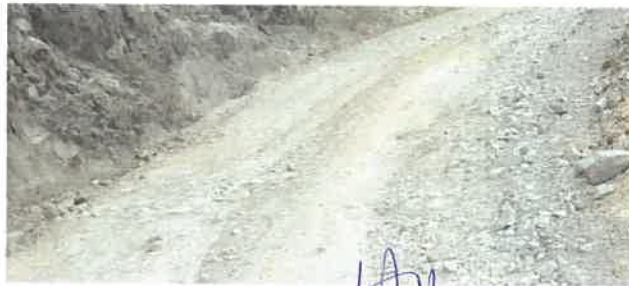
Foto 191: KM 11+900, Bacheo en el lado izquierdo y Erosión a la derecha

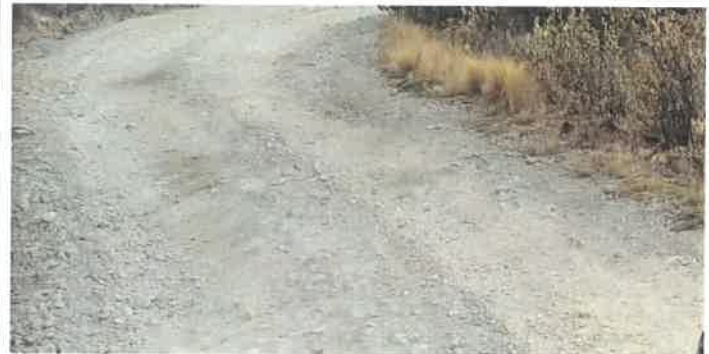
Foto 192: KM 11+950, Bacheo en ambos lados de la calzada

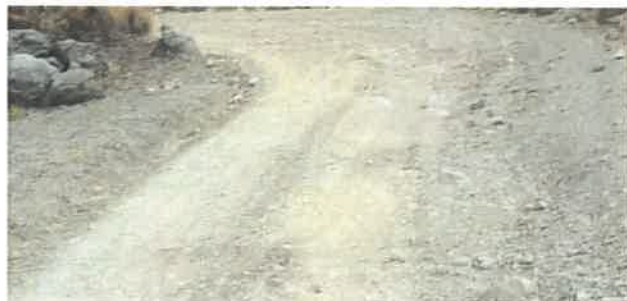
Foto 193: KM 12+050, Erosión en el lado derecho de la calzada

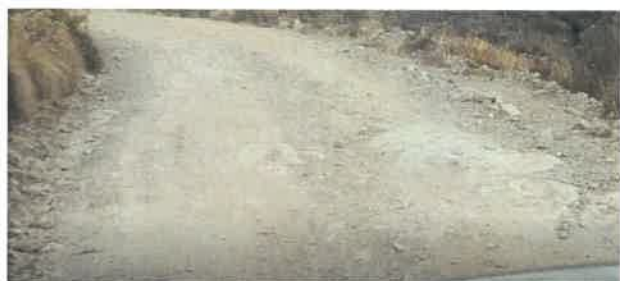
Foto 195: KM 12+150, Bacheo en el lado derecho de la calzada

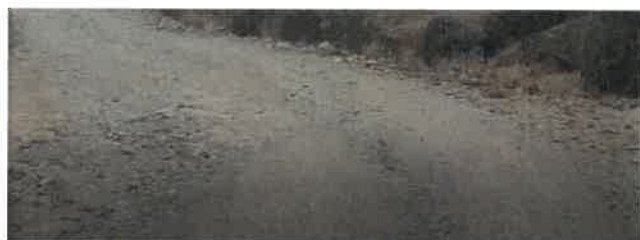
Foto 197: KM 12+300, Erosión en ambos lados de la calzada

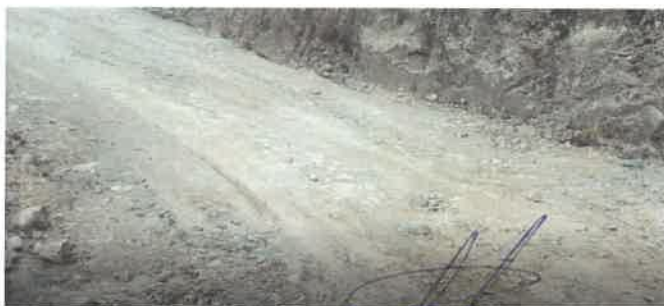
Foto 198: KM 12+350, Ahuellamiento en ambos lados de la calzada

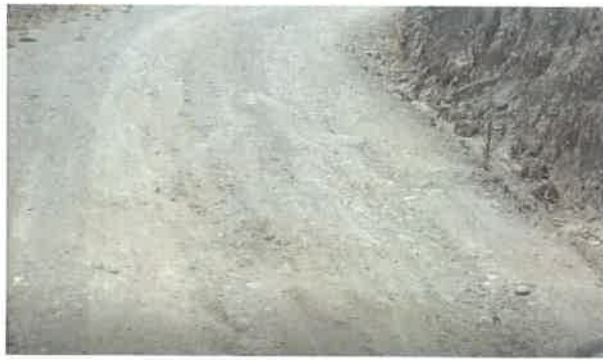
Foto 199: KM 12+400, Bacheo en ambos lados de la calzada

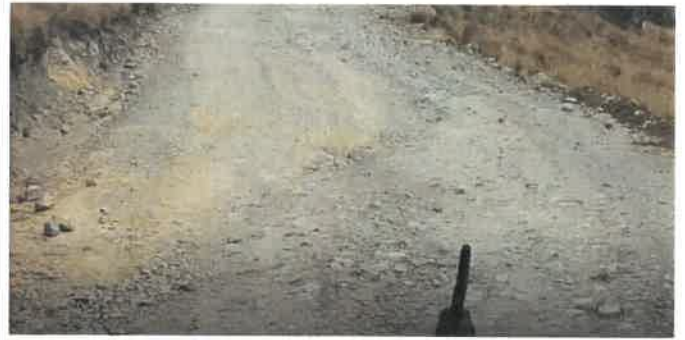
Foto 200: KM 12+450, Erosión en ambos lados de la calzada

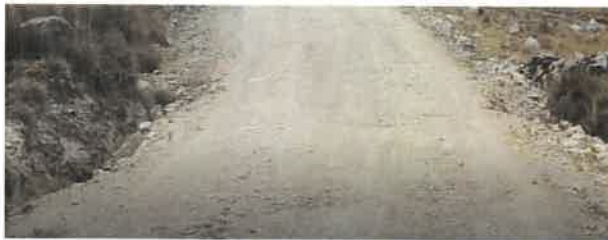
Foto 201: KM 12+550, Bacheo en ambos lados de la calzada

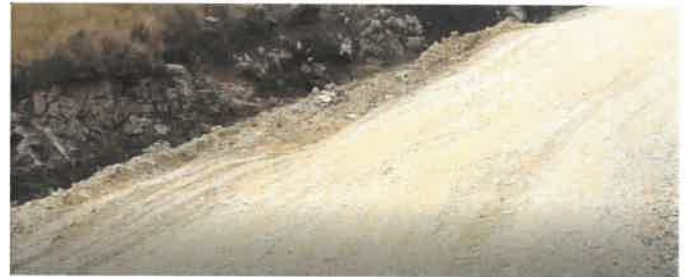
Foto 202: KM 12+600, Ahuellamiento al lado izquierdo de la calzada

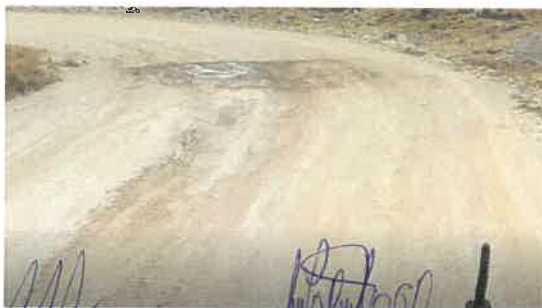
Foto 203: KM 12+650, Bacheo y ahuellamiento en la calzada

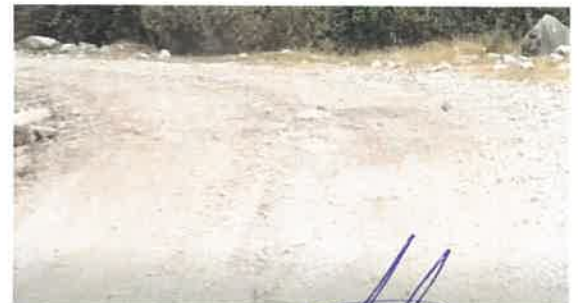
Foto 204: KM 12+700, Bacheo en el lado derecho de la calzada

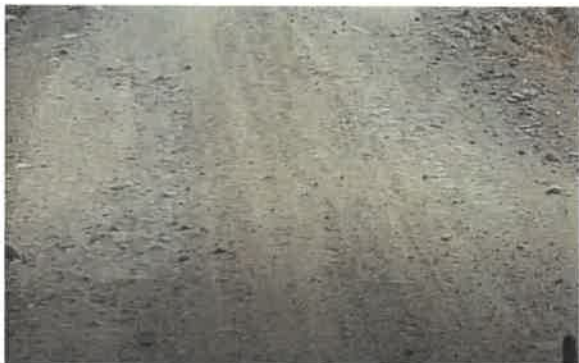
Foto 206: KM 12+850, Bacheo y ahuellamiento en la calzada

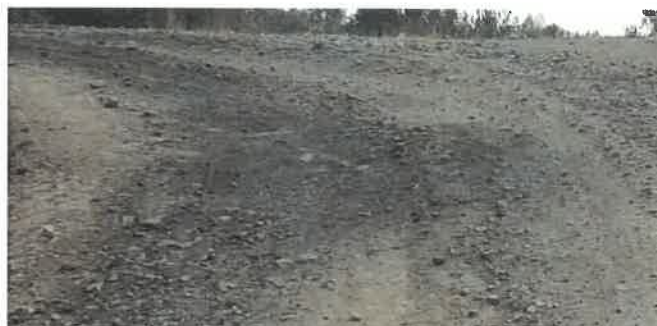
Foto 207: KM 12+900, Ahuellamiento en ambos lados de la calzada

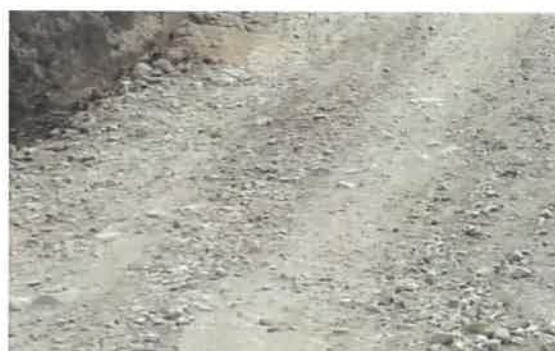
Foto 209: KM 13+050, Ahuellamiento en ambos lados de la calzada

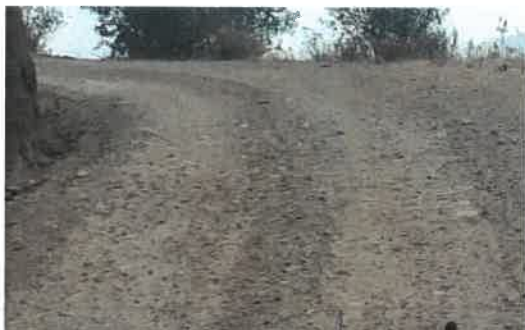
Foto 210: KM 13+100, Erosión al lado izquierdo de la calzada

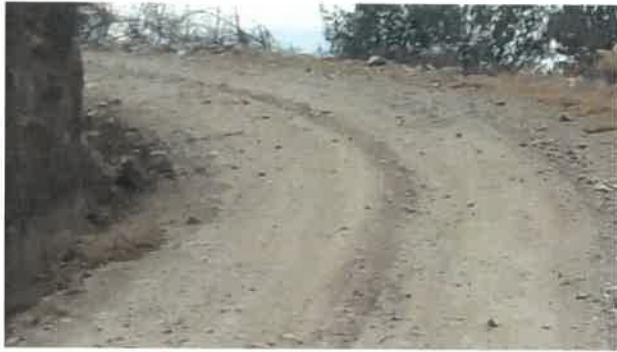
Foto 212: KM 13+200, Bacheo al lado izquierdo de la calzada

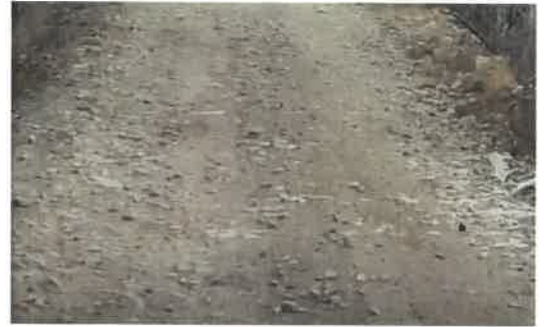
Foto 213: KM 13+300, Bacheo en ambos lados de la calzada

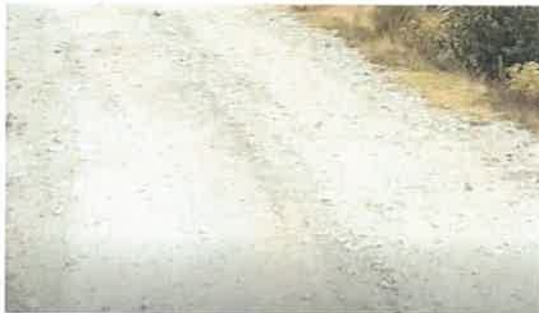
Foto 214: KM 13+350, Bacheo en ambos lados de la calzada

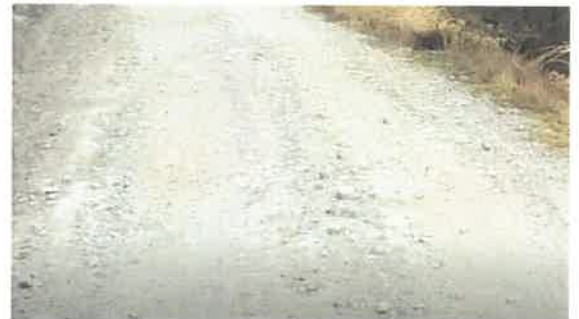
Foto 215: KM 13+400, Bacheo en el lado derecho de la calzada

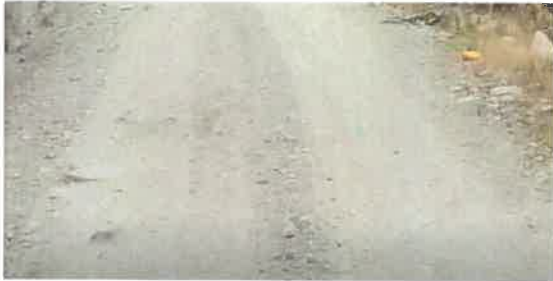
Foto 218: KM 13+600, Erosión en ambos lados de la calzada

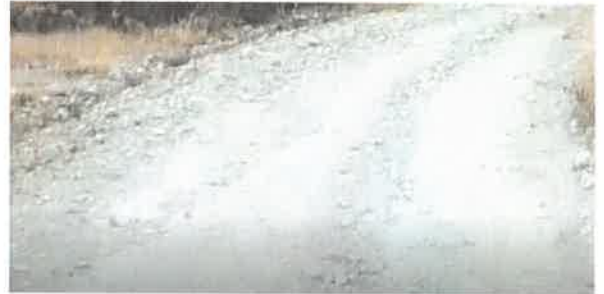
Foto 219: KM 13+650, Bacheo en ambos lados de la calzada

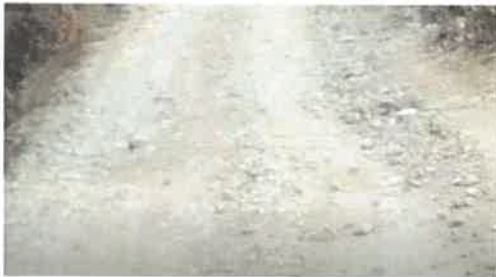
Foto 220: KM 13+700, Erosión en ambos lados de la calzada

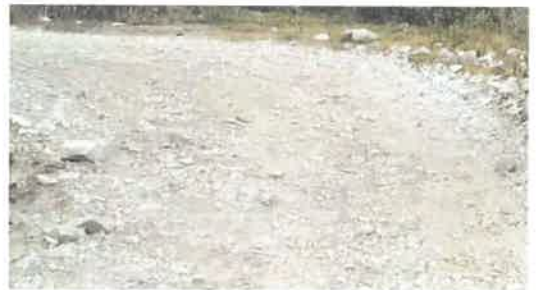
Foto 221: KM 13+800, Ahuellamiento al lado derecho de la calzada

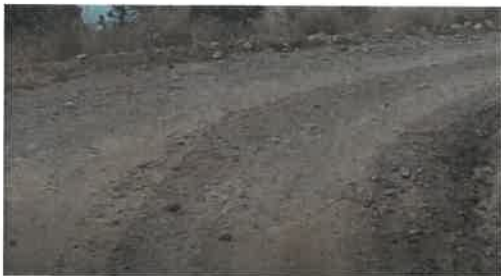
Foto 222: KM 13+850, Bacheo en ambos lados de la calzada

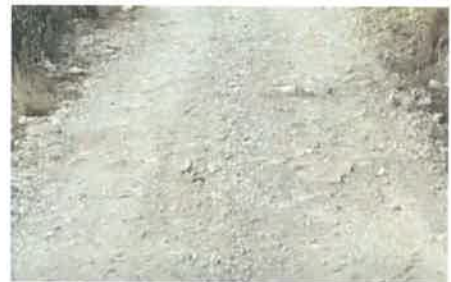
Foto 223: KM 13+900, Bacheo en ambos lados de la calzada

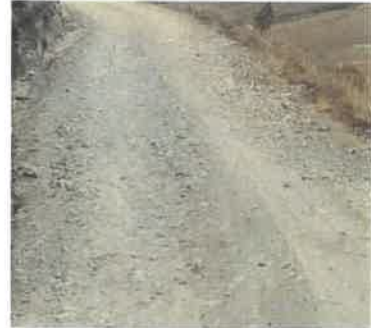
Foto 244: KM 15+200, Ahuellamiento en ambos lados de la calzada y Bacheo

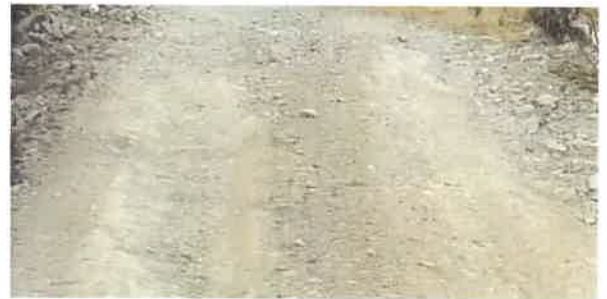
Foto 246: KM 15+350, Ahuellamiento en ambos lados de la calzada

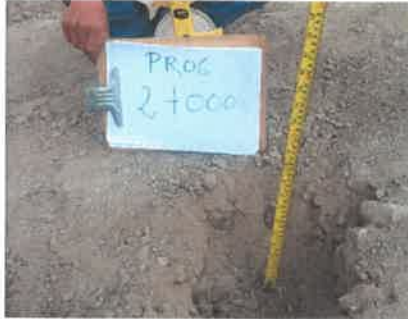
Foto 09: KM 2+000, Midiendo el espesor de afirmado existente (0.15 m.)

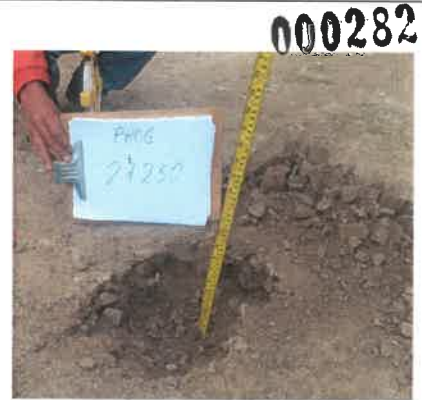
Foto 10: KM 2+250, Midiendo el espesor de afirmado existente (0.16 m.)

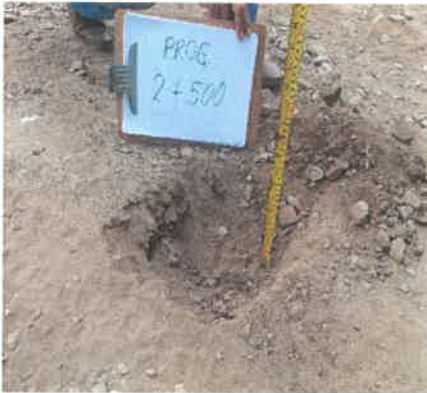
Foto 11: KM 2+500, Midiendo el espesor de afirmado existente (0.12 m.)

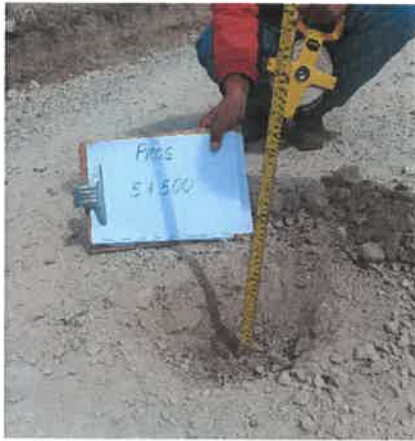
**Foto 23:** KM 5+500, Midiendo el espesor de afirmado existente (0.10 m.)

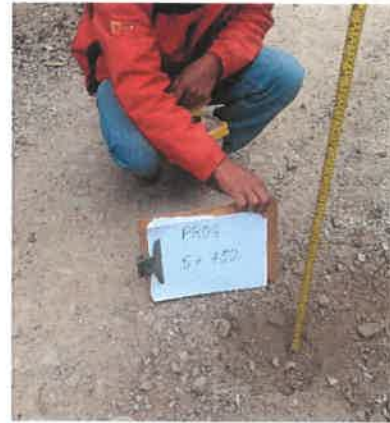
**Foto 24:** KM 5+750, Midiendo el espesor de afirmado existente (0.08m.)

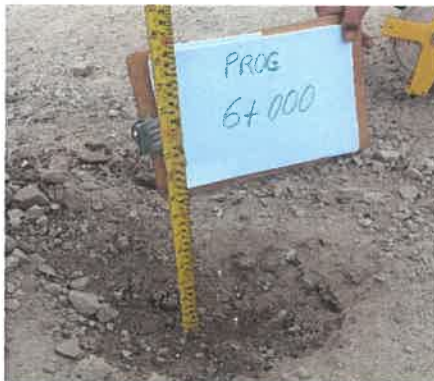
**Foto 25:** KM 6+000, Midiendo el espesor de afirmado existente (0.08m.)

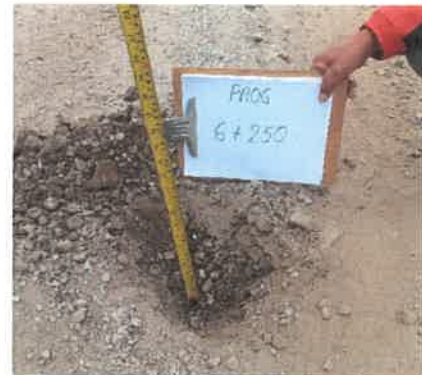
**Foto 26:** KM 6+250, Midiendo el espesor de afirmado existente (0.15 m.)**CONSORCIO VIAL EL BADO**EDGAR GÓMEZ DOMÍNGUEZ
DNI N° 44544779
REPRESENTANTE COMUNRobert F. Amorino Rebaza
Ing. Civil
R. CIP. 108168José L. León Nureña
ING. CIVIL
R. CIP. 126852

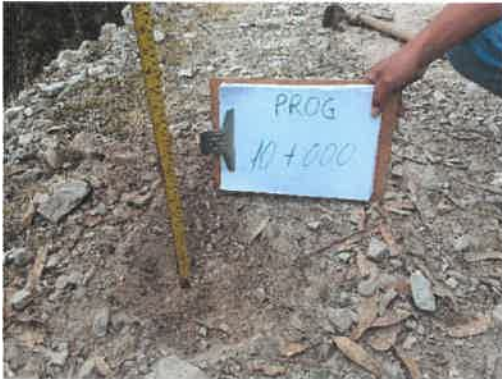
Foto 41: KM 10+000 Midiendo el espesor de afirmado existente (0.05 m.)

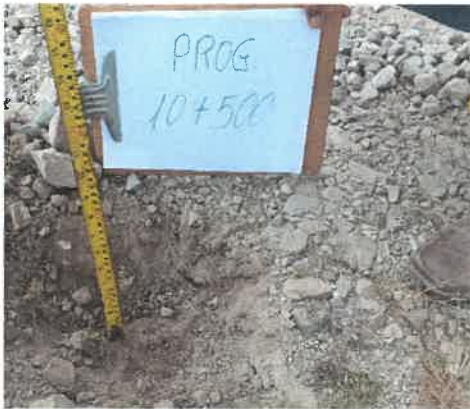
Foto 43: KM 10+500, Midiendo el espesor de afirmado existente (0.10 m.)

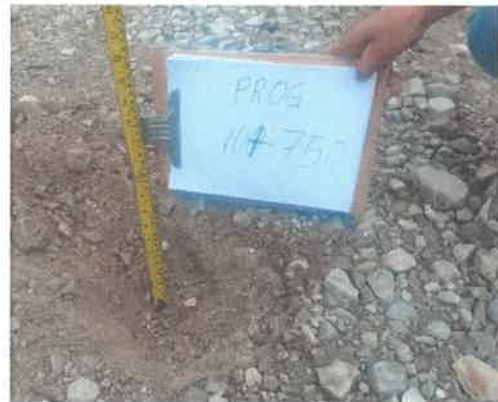
Foto 44: KM 10+750, Midiendo el espesor de afirmado existente (0.10 m.)

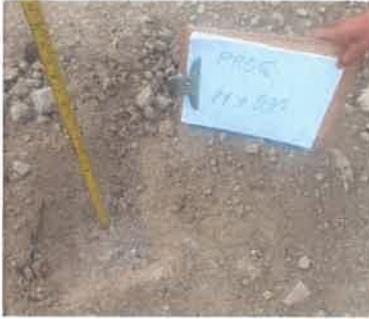
Foto 45: KM 11+000, Midiendo el espesor de afirmado existente (0.10 m.)

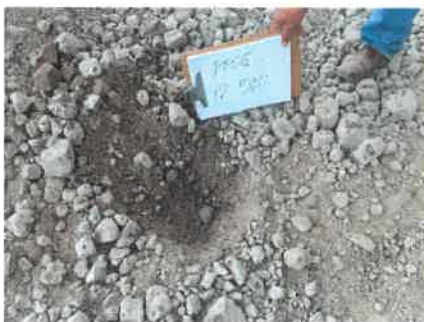
Foto 51: KM 12+500, Midiendo el espesor de afirmado existente (0.08 m.)

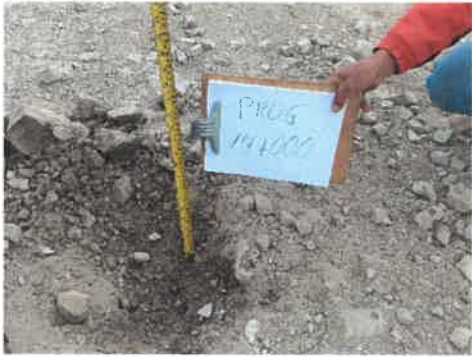
Foto 57: KM 14+000, Midiendo el espesor de afirmado existente (0.10 m.)

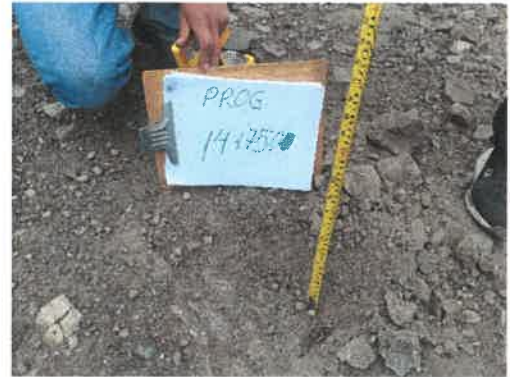
Foto 60: KM 14+750 Midiendo el espesor de afirmado existente (0.12)

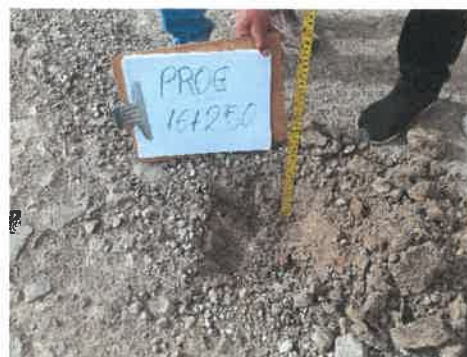
Foto 66: KM 16+250 Midiendo el espesor de afirmado existente (0.12)

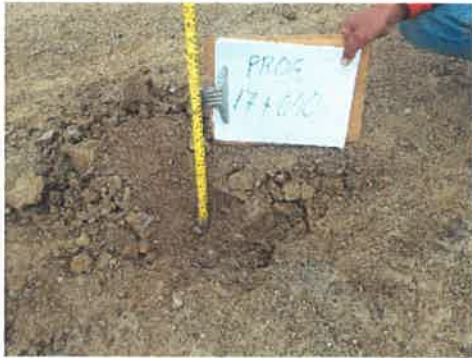
Foto 69: KM 17+000, Midiendo el espesor de afirmado existente (0.12 m.)

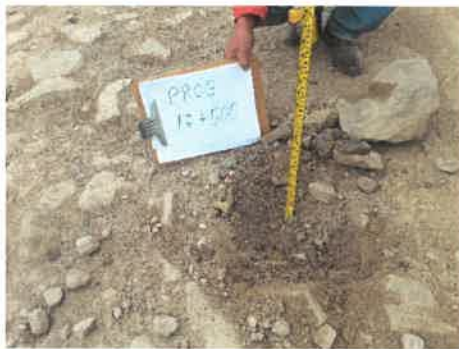
Foto 71: KM 17+500 Midiendo el espesor de afirmado existente (0.10 m.)

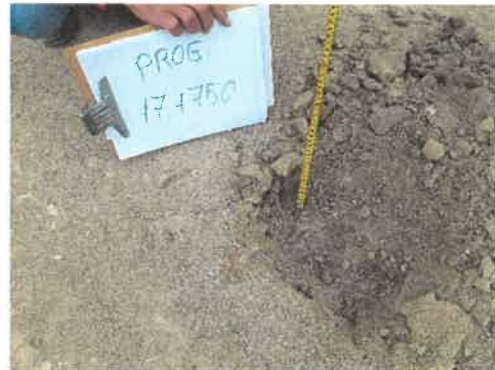
Foto 72: KM 17+750 Midiendo el espesor de afirmado existente (0.12)

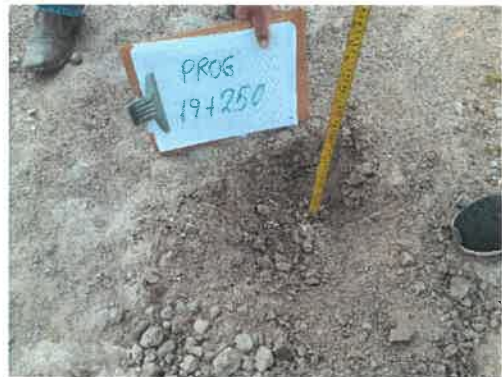
Foto 78: KM 19+250 Midiendo el espesor de afirmado existente (0.17)

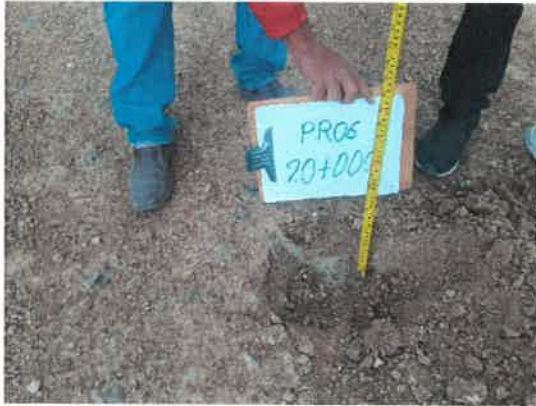
Foto 81: KM 20+000, Midiendo el espesor de afirmado existente (0.14m.)

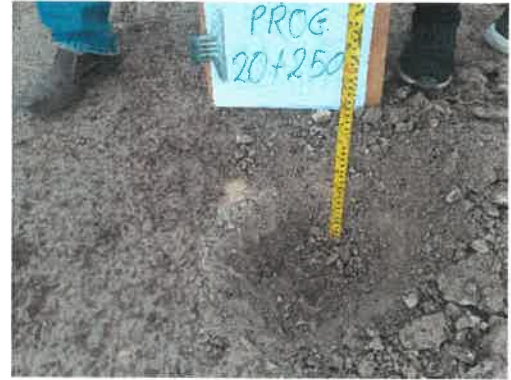
Foto 82: KM 20+250 Midiendo el espesor de afirmado existente (0.14 m.)

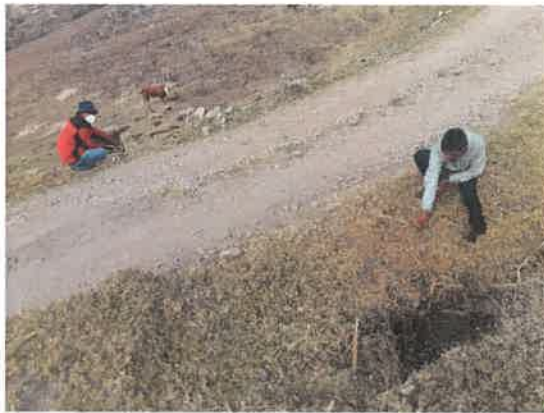
Foto 3: KM 1+480, Vista de Ingreso de alcantarilla obstruida por forestación nativa

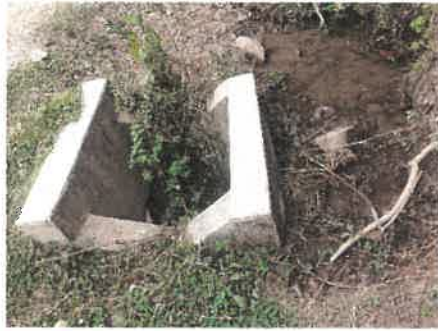
Foto 9: K6+200, La vía se encuentra en mal estado, pérdida de material.

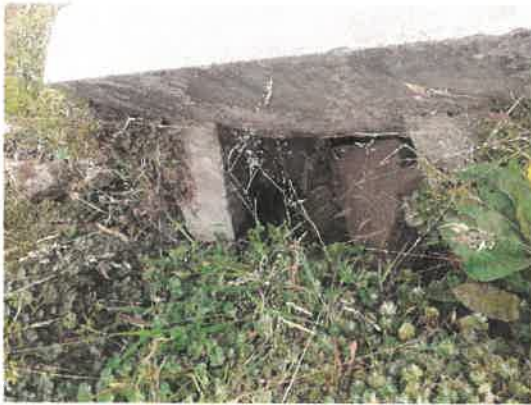
Foto 14: KM 8+400, ingreso e alcantarilla obstruida por forestación nativa

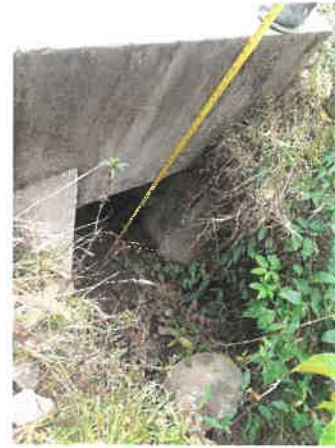
Foto 14: KM 8+400, Vista de salida de alcantarilla obstruida por forestación nativa.
