INFORME N° 167-2020-IVP-MPSCH/GG/VRK

ASUNTO : REMITE PLAN DE TRABAJO DE MANTENIMIENTO RUTINARIO Y PERIODICO DE LOS CAMINOS VECINALES TRAMO CUCHUGUAY – PALCO – EL VADO – EMP. PE-3N (QUESQUENDA), LONG. 20.70 KM, PARA SU APROBACION CORRESPONDIENTE.

**MANTENIMIENTO RUTINARIO Y PERIODICO
DE LOS CAMINOS VECINALES TRAMO:
"CUCHUGUAY - PALCO - EL BADO - EMP. PE-
3N (QUESQUENDA) LONG= 20.70 KM" –
DISTRITOS DE QUIRUVILCA – PROVINCIA DE
SANTIAGO DE CHUCO – LA LIBERTAD**

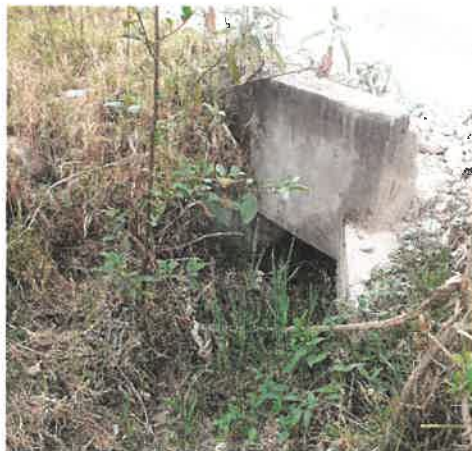
Foto 15: KM 9+350, Vista de Ingreso de alcantarilla obstruida por forestación nativa

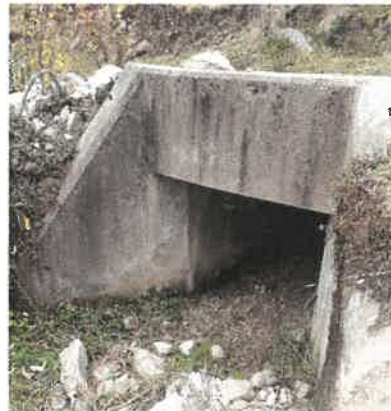
Foto 18: KM 10+450, Vista de salida de alcantarilla.

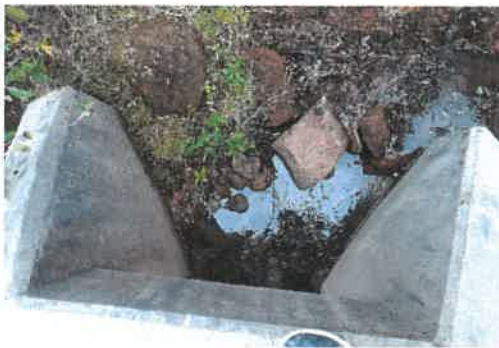
Foto 20: KM 12+740 Vista de Ingreso de alcantarilla obstruida por forestación nativa

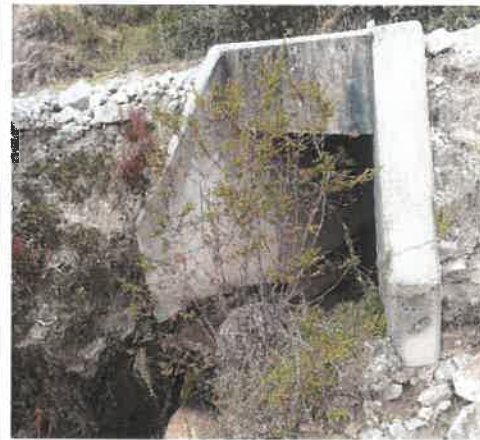
Foto 20: KM 12+740, Vista de salida de alcantarilla.

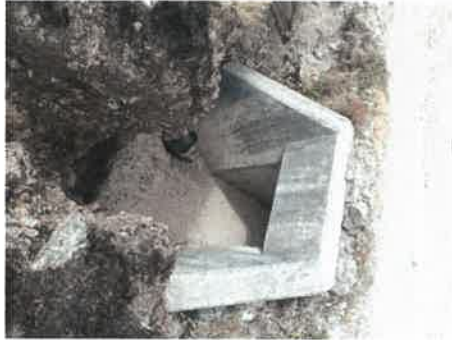
Foto 21: 13+ 480 Vista de salida de alcantarilla

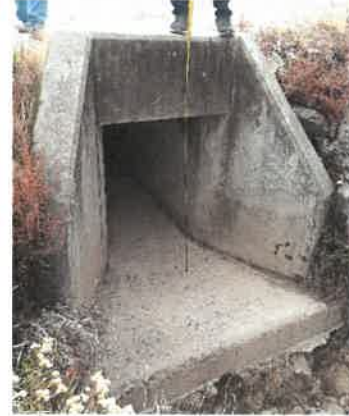
Foto 22: KM 13+650, Vista de Ingreso de alcantarilla

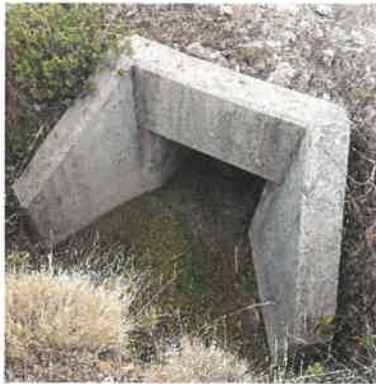
Foto 22: KM 13+650 Vista de salida de alcantarilla.

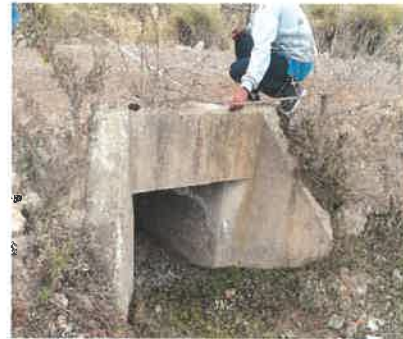
Foto 23: KM14+270, Vista de Ingreso de alcantarilla.

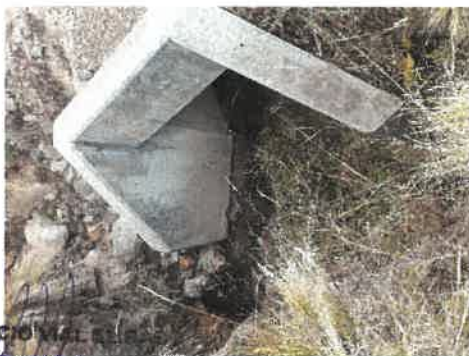
Foto 23: KM 14+270 Vista de salida de alcantarilla.

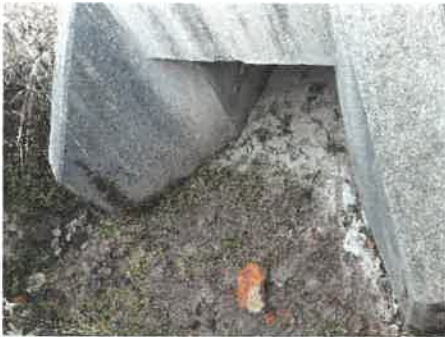
Foto 25: KM 14+930 Vista de Ingreso de alca tarilla.

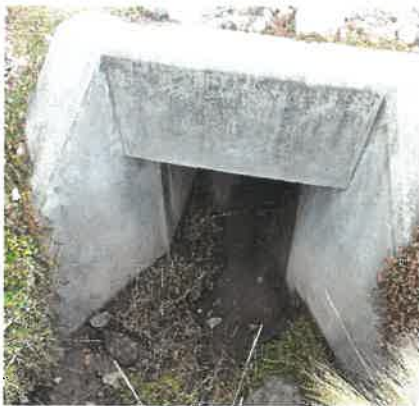
Foto 26: KM 15+020, Vista de Ingreso de alcantarilla obstruida por piedras

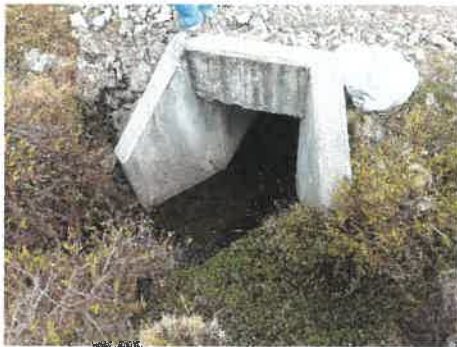
Foto 27: 15+080 Vista de Ingreso de alcantarilla.

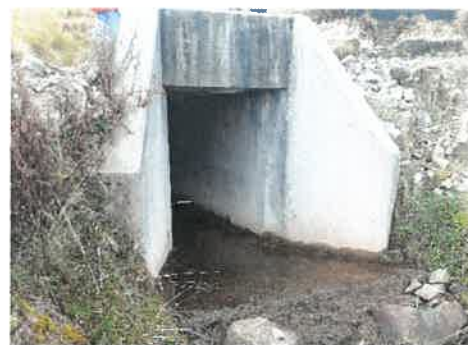
Foto 27: 15+080 Vista de salida de alcantarilla con forestación nativa.

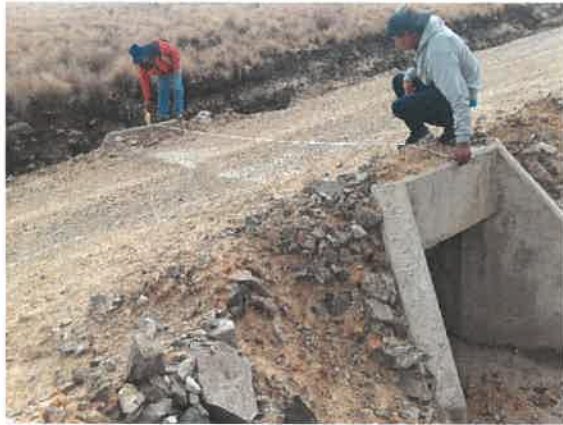
Foto 28: KM 16+200, Vista de Ingreso de alcantarilla obstruida por piedras y medición de su ancho.

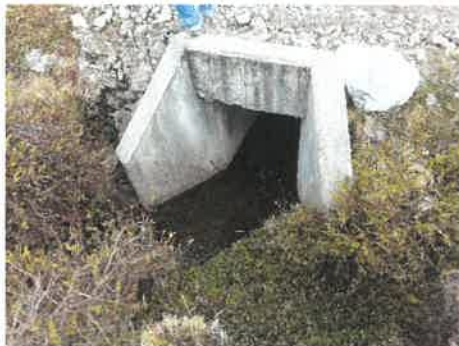
Foto 29: 17+790 Vista de Ingreso de alcantarilla.

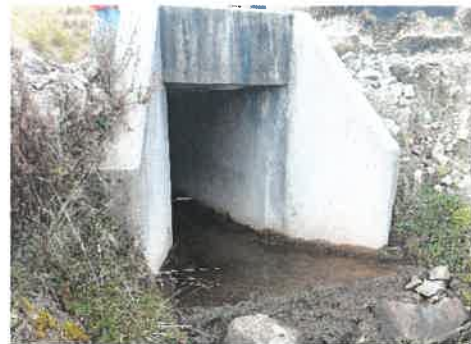
Foto 29: 17+790 Vista de salida de alcantarilla.

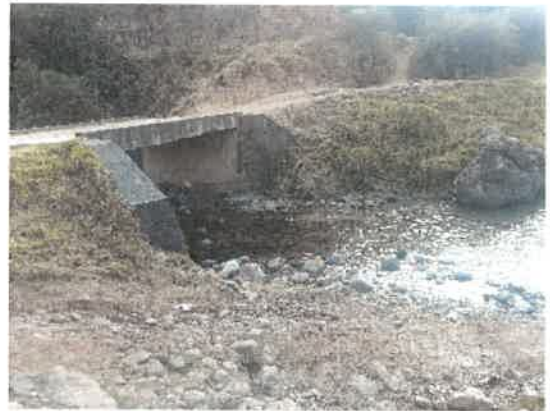
Foto 17: KM 9+950 Vista de loza de puente.

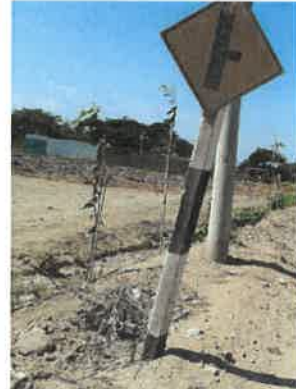
Foto 02: KM 2+380, señal en mal estado, requiere reparación.

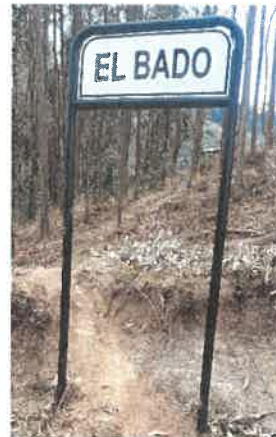
Foto 4: KM 5+500, señal en mal estado, requiere reparación.

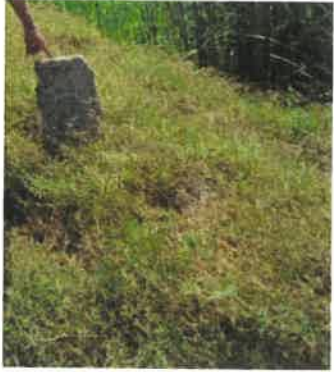
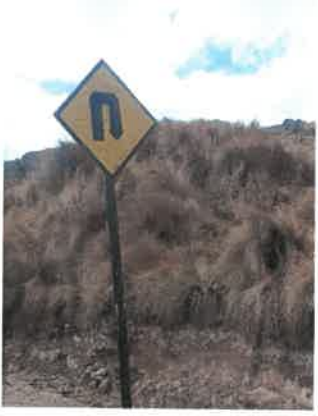
<p>Foto 7: KM 13+350 Señal preventiva en mal estado requiere reparación.</p>	<p>Foto 8: KM 15+530, señal en mal estado, requiere reparación.</p>

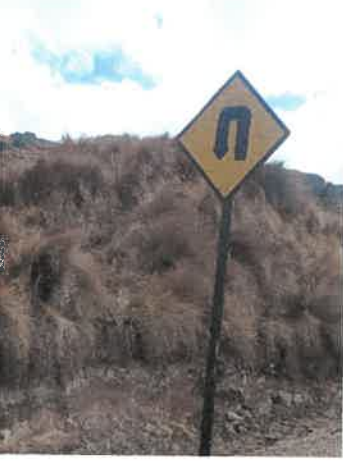
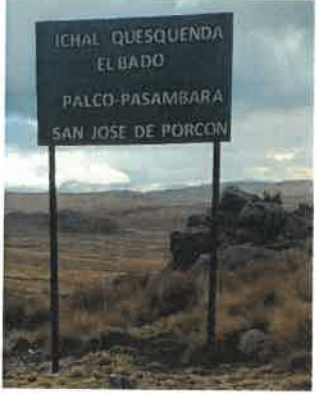
<p>Foto 9: KM 15+700, señal en mal estado, requiere reposición.</p>	<p>Foto 10: KM 20+700, señal en mal estado, requiere reposición.</p>
